# Perforación de cotilo por protusión de componente cefálico tras desgaste masivo de polietileno tras artroplastia total de cadera

Hospital Universitario de Cabueñes<sup>1</sup>, Hospital Hospital del Oriente de Asturias<sup>2</sup>

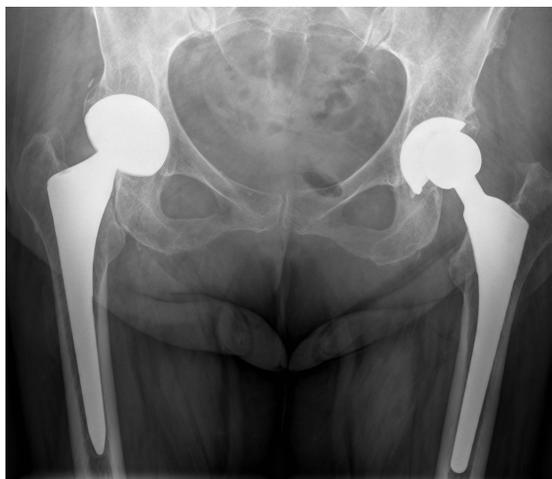
- Se presenta un caso clínico de una paciente de 60 años intervenida de PTC izquierda primaria, con par de fricción metal-polietileno y con evolución postoperatoria satisfactoria. Tras 4 años, comienza con dolor progresivo y en las radiografías se observan signos de desgaste progresivo del polietileno con excentricidad cefálica progresiva con respecto al componente acetabular y finalmente una imagen de doble contorno a nivel articular, indicativo de perforación del cotilo por parte del componente cefálico.
- Tras una caída, la paciente acude a urgencias por dolor e impotencia funcional de cadera, etiquetándose en un principio como posible luxación anterior de cadera, tanto por la imagen radiológica de doble contorno como por la presentación clínica (acortamiento y rotación externa).

Imagen 1: Rx con excentricidad cefálica con respecto al componente acetabular

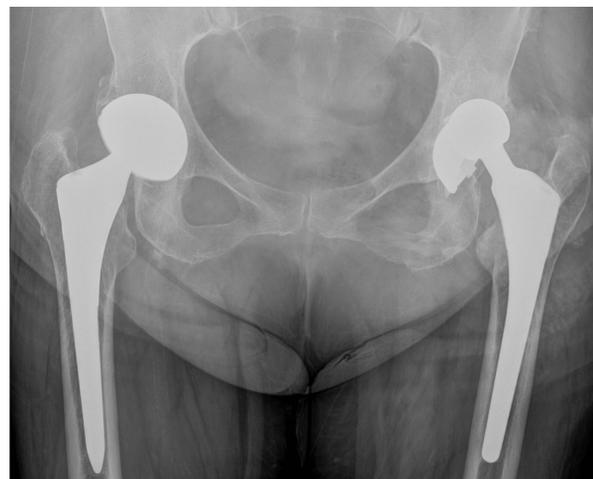
Imagen 2: Rx con doble contorno articular

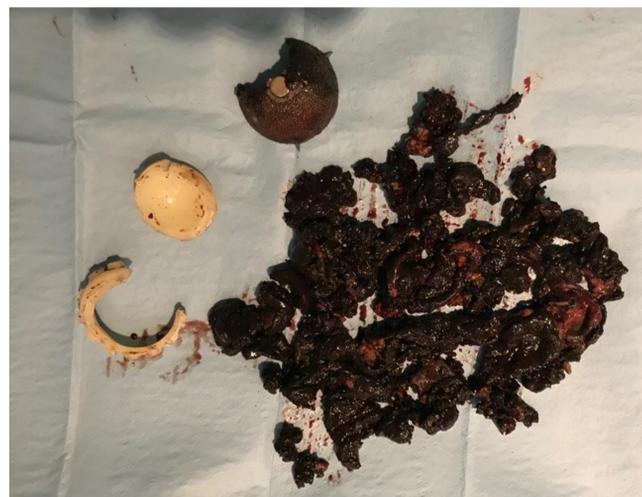
Imagen 3: Cotilo y polietileno rotos, y extensa metalosis

- Se decide realizar una cirugía de revisión: Intraoperatoriamente, se observa una metalosis extensa y se corrobora la perforación acetabular, el desgaste y la rotura del polietileno. Se realiza un recambio acetabular, con fijación adicional con tornillos y relleno de defectos presentes con injerto óseo, e inserto de doble movilidad.

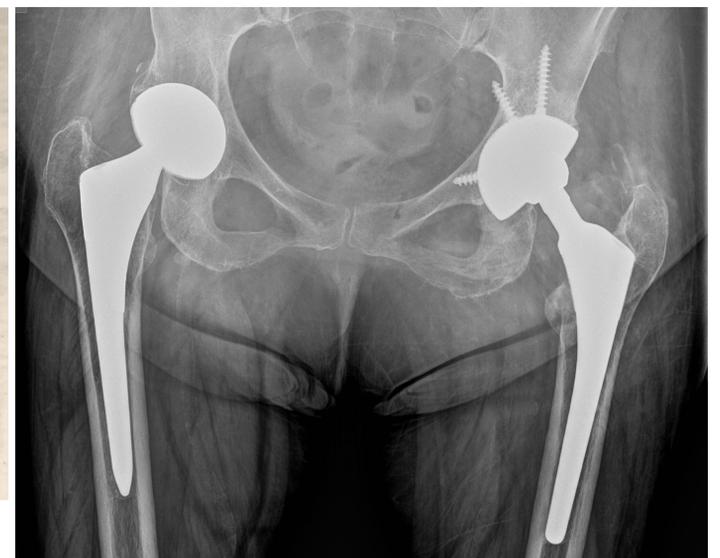
- Tras la intervención, la paciente presenta una evolución postoperatoria satisfactoria, siendo alta hospitalaria a los 5 días y manteniendo desde entonces una deambulación autónoma e indolora, habiendo transcurrido ya 4 años desde dicha intervención sin evidenciarse signos de nuevo desgaste del polietileno.

Imagen 4: Rx a los 4 años del recambio protésico
