Sarasa Roca, M., Angulo Castaño, MC., Calvo Tapies, J., Villota Bello, A., R., Albareda Albareda, J.
Servicio C.O.T. Hospital Clínico Universitario "Lozano Blesa" (Zaragoza)

INTRODUCCIÓN Y OBJETIVO

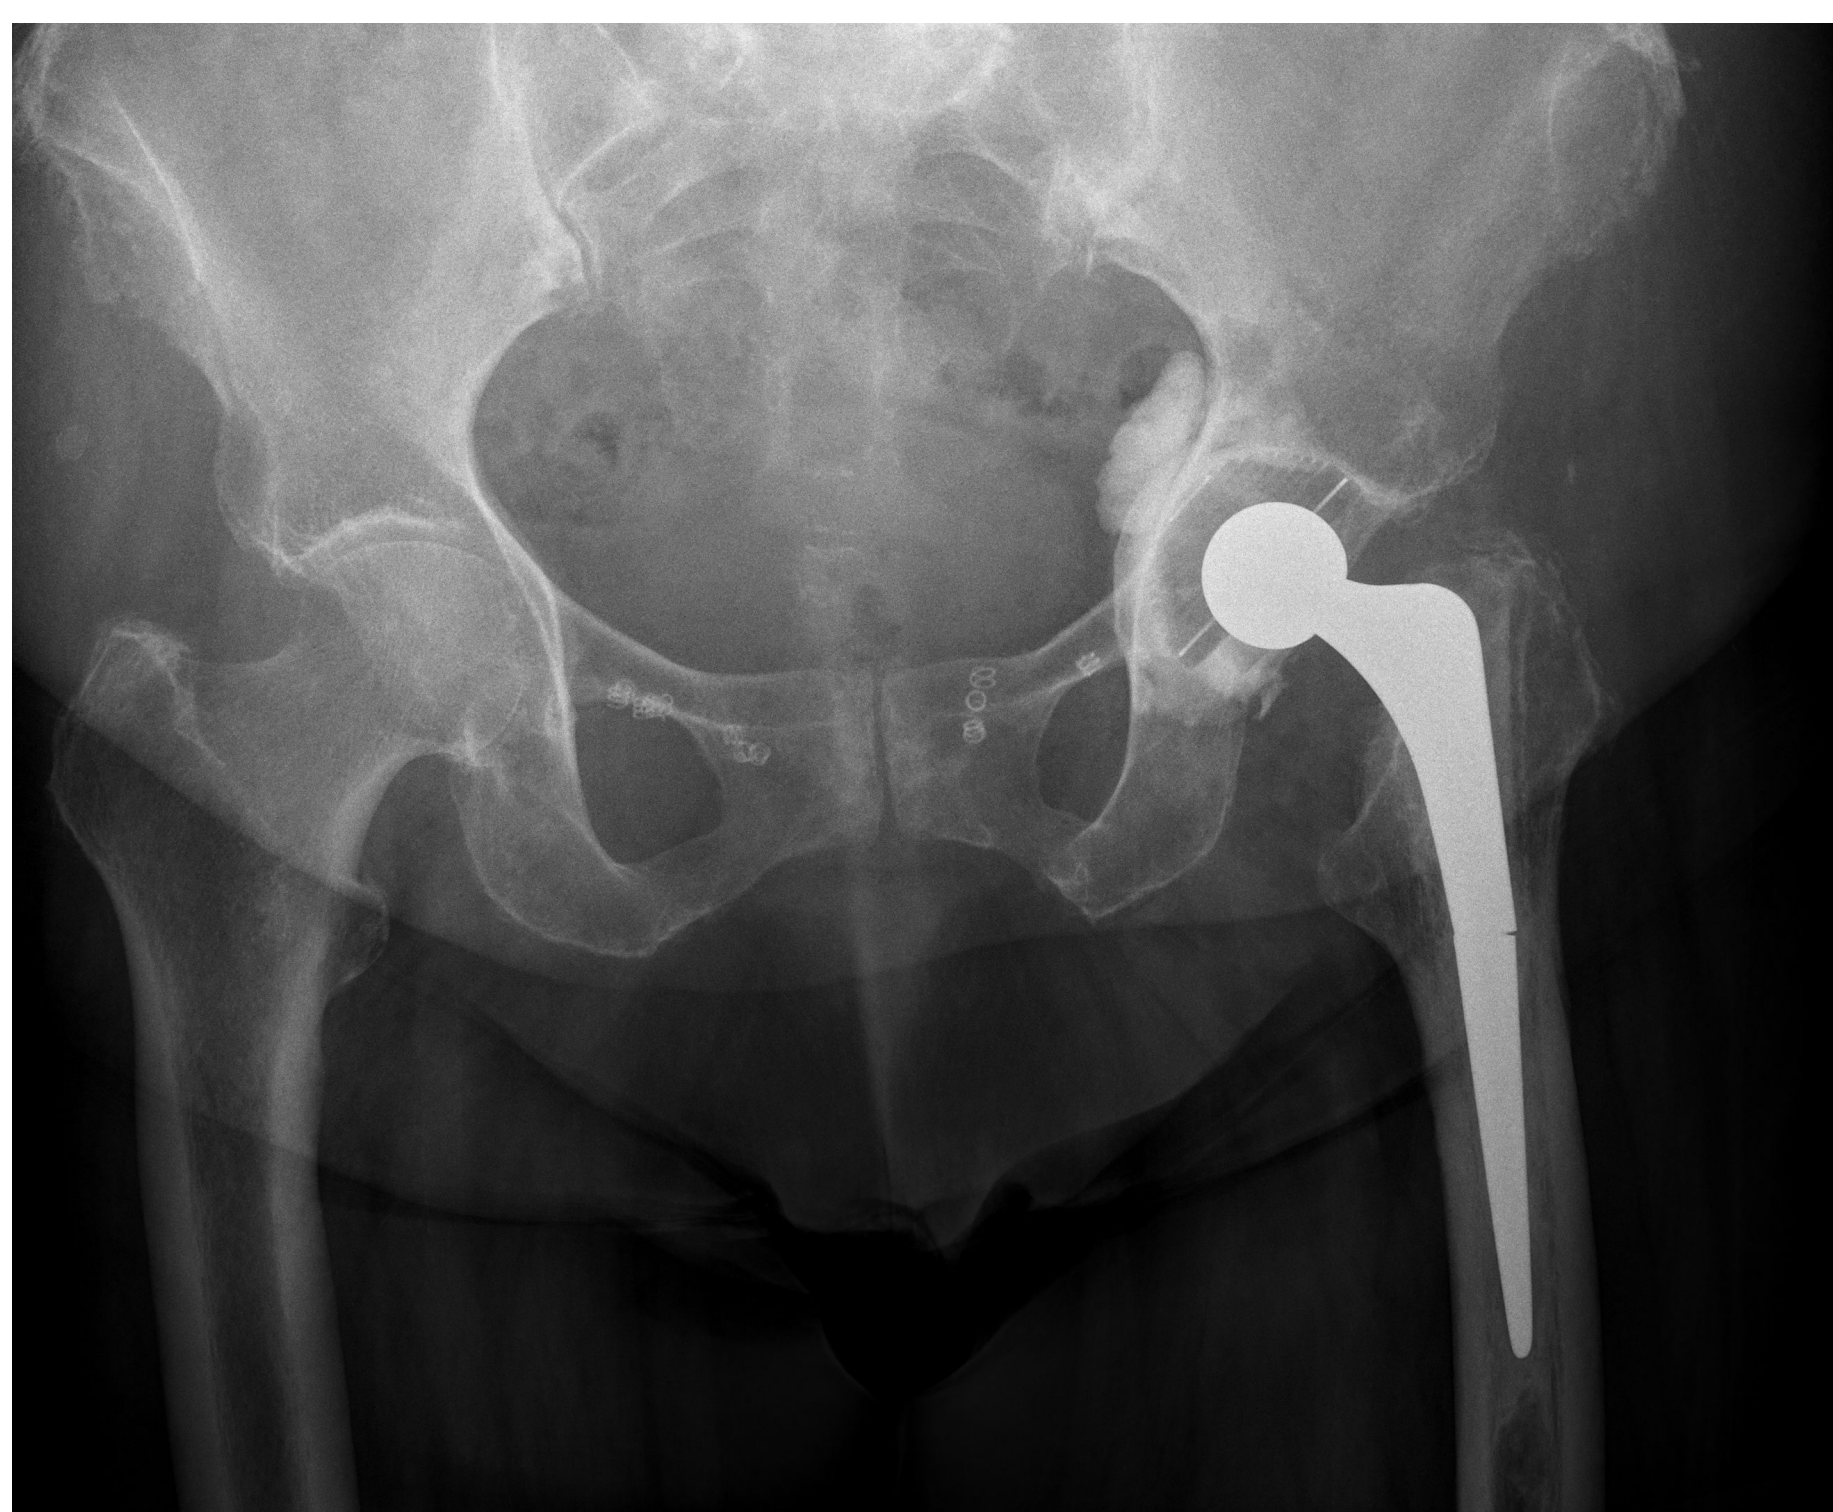
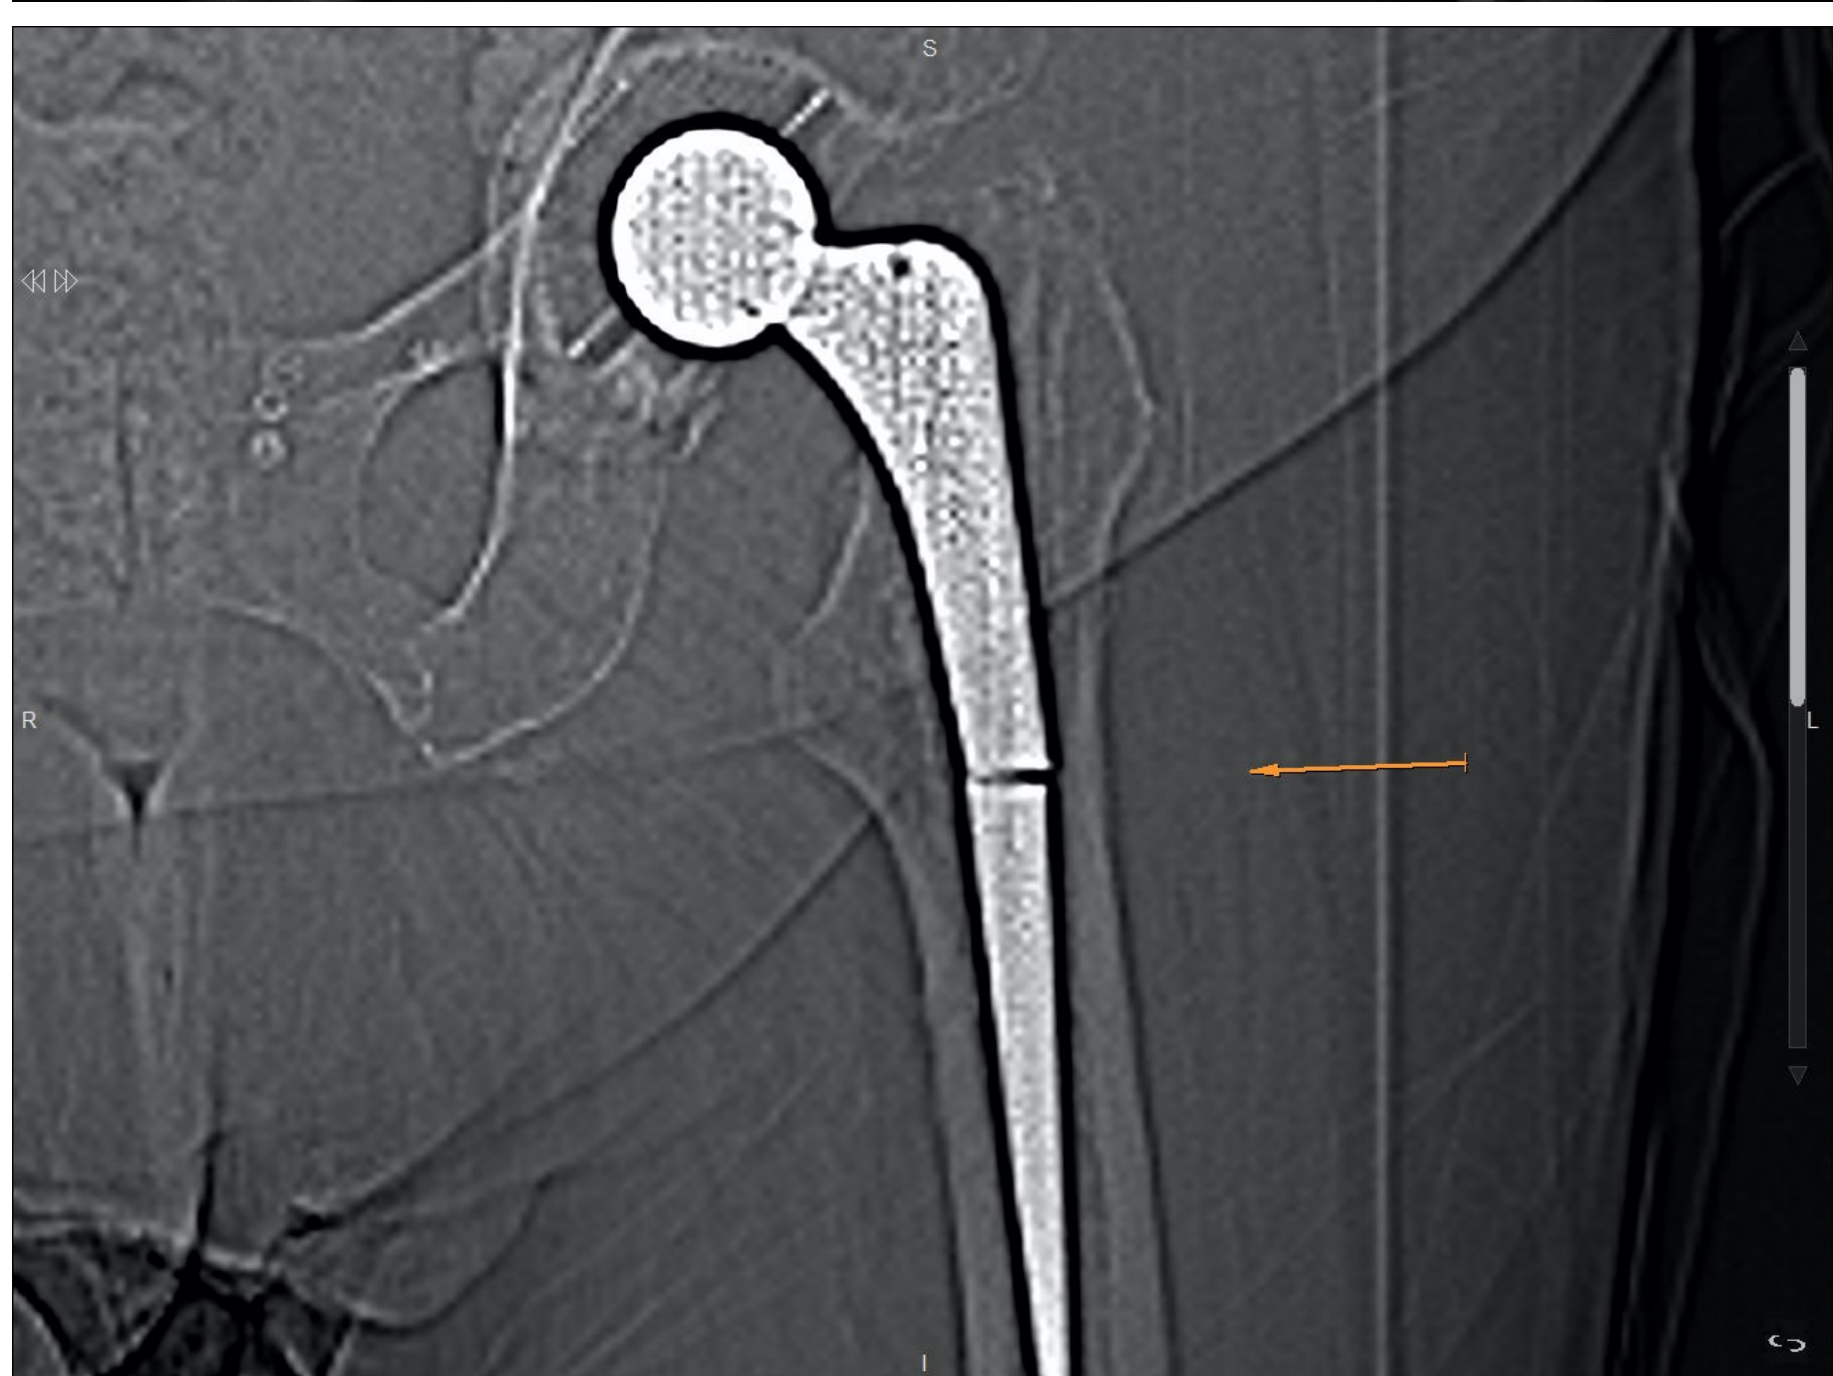
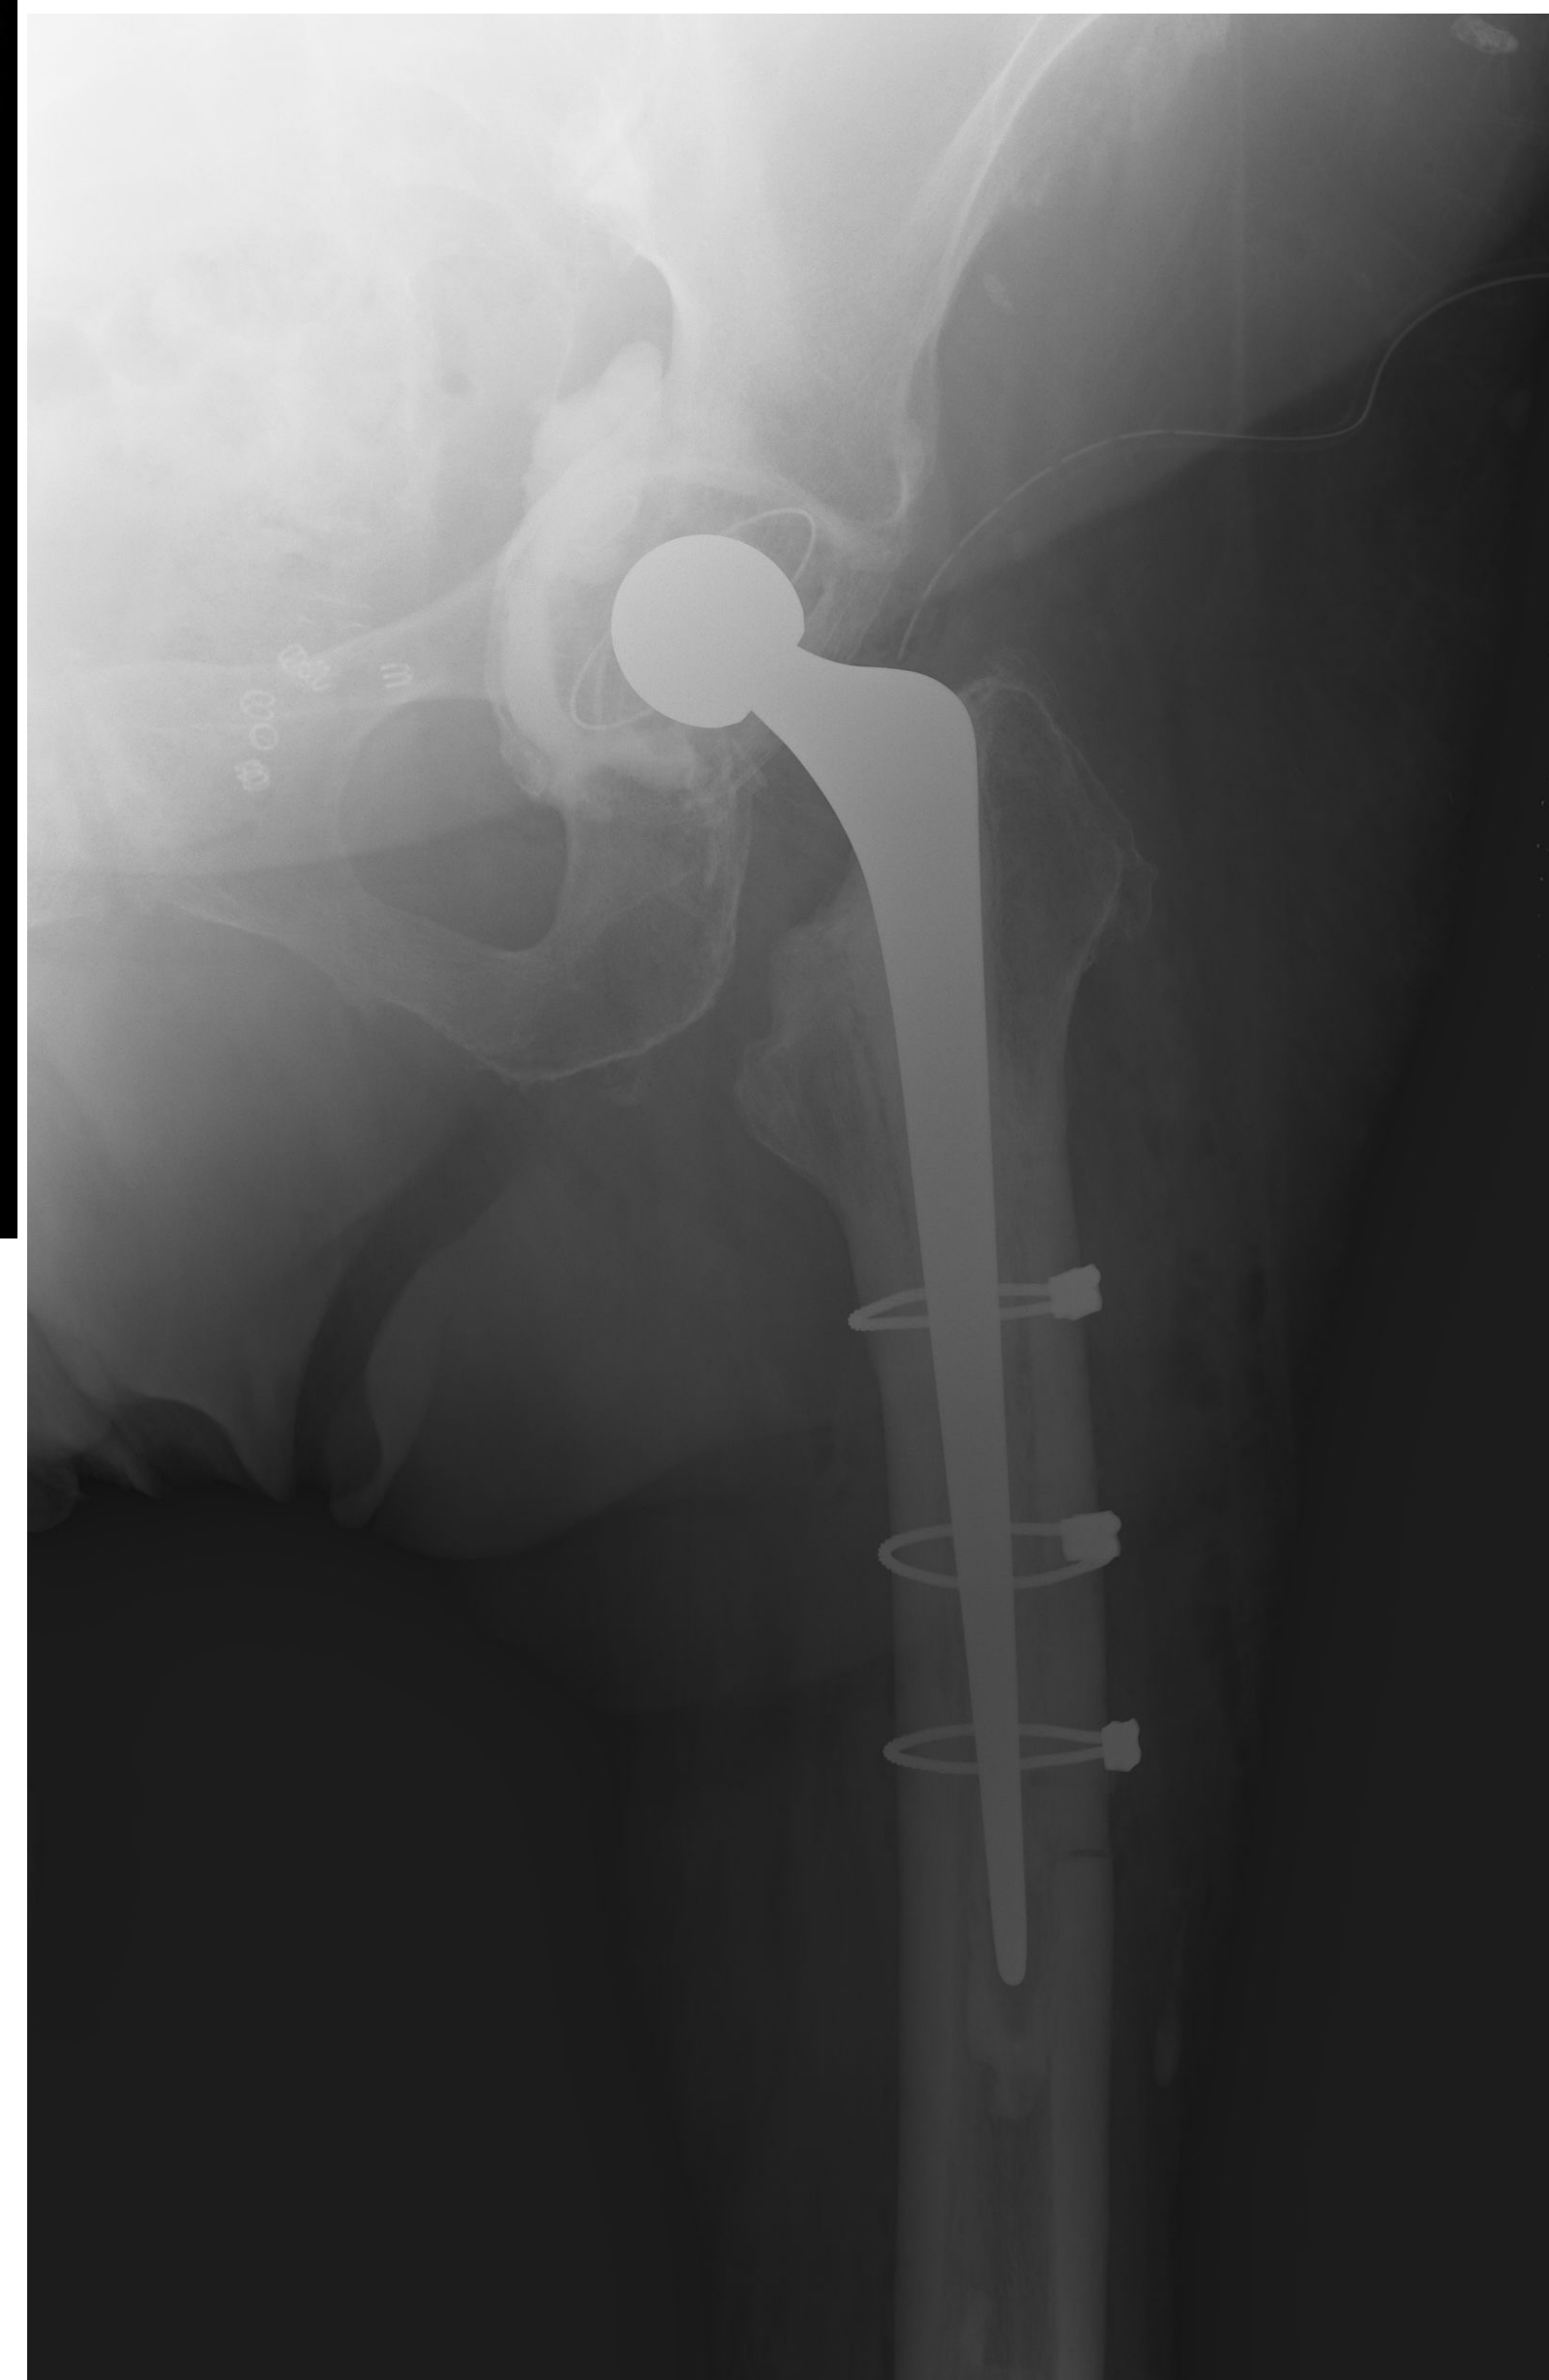
Paciente de 77 años que fue intervenida en el año 2012 de una artroplastia total de cadera izquierda cementada por coxartrosis. Presentaba desde la intervención ligeras molestias en el muslo que cedían con analgesia. En el año 2021 acude por dolor en EI y cojera evidente sin traumatismo previo, objetivándose una rotura del vástago femoral a nivel del tercio medio distal.

Analizando los factores de riesgo implicados en la rotura del vástago podemos concluir que la causa más probable en nuestro caso fue una mala técnica de cementación, ya que el tamaño del vástago era adecuado para el peso de la paciente, y el fallo del implante es muy poco probable debido al estricto control que existe en la producción actualmente. Se trata de una complicación poco frecuente, pero que aumenta mucho la morbilidad del paciente, por lo que debemos conocer las causas que la provocan, y cuáles son aquellas en las que podemos influir.

Se realiza intervención quirúrgica y mediante recambio del vástago por un vástago de revisión cementado de mayor longitud. A los 6 meses de evolución la paciente se encuentra sin dolor, deambula con ayuda de un bastón y es independiente para las ABVD.
