OBJETIVO

Se presenta un caso clínico de un paciente intervenido de prótesis invertida de hombro (PTHr) que sufrió una luxación traumática del polietileno del vástago humeral que pasó desapercibida en la radiografía convencional y TAC.

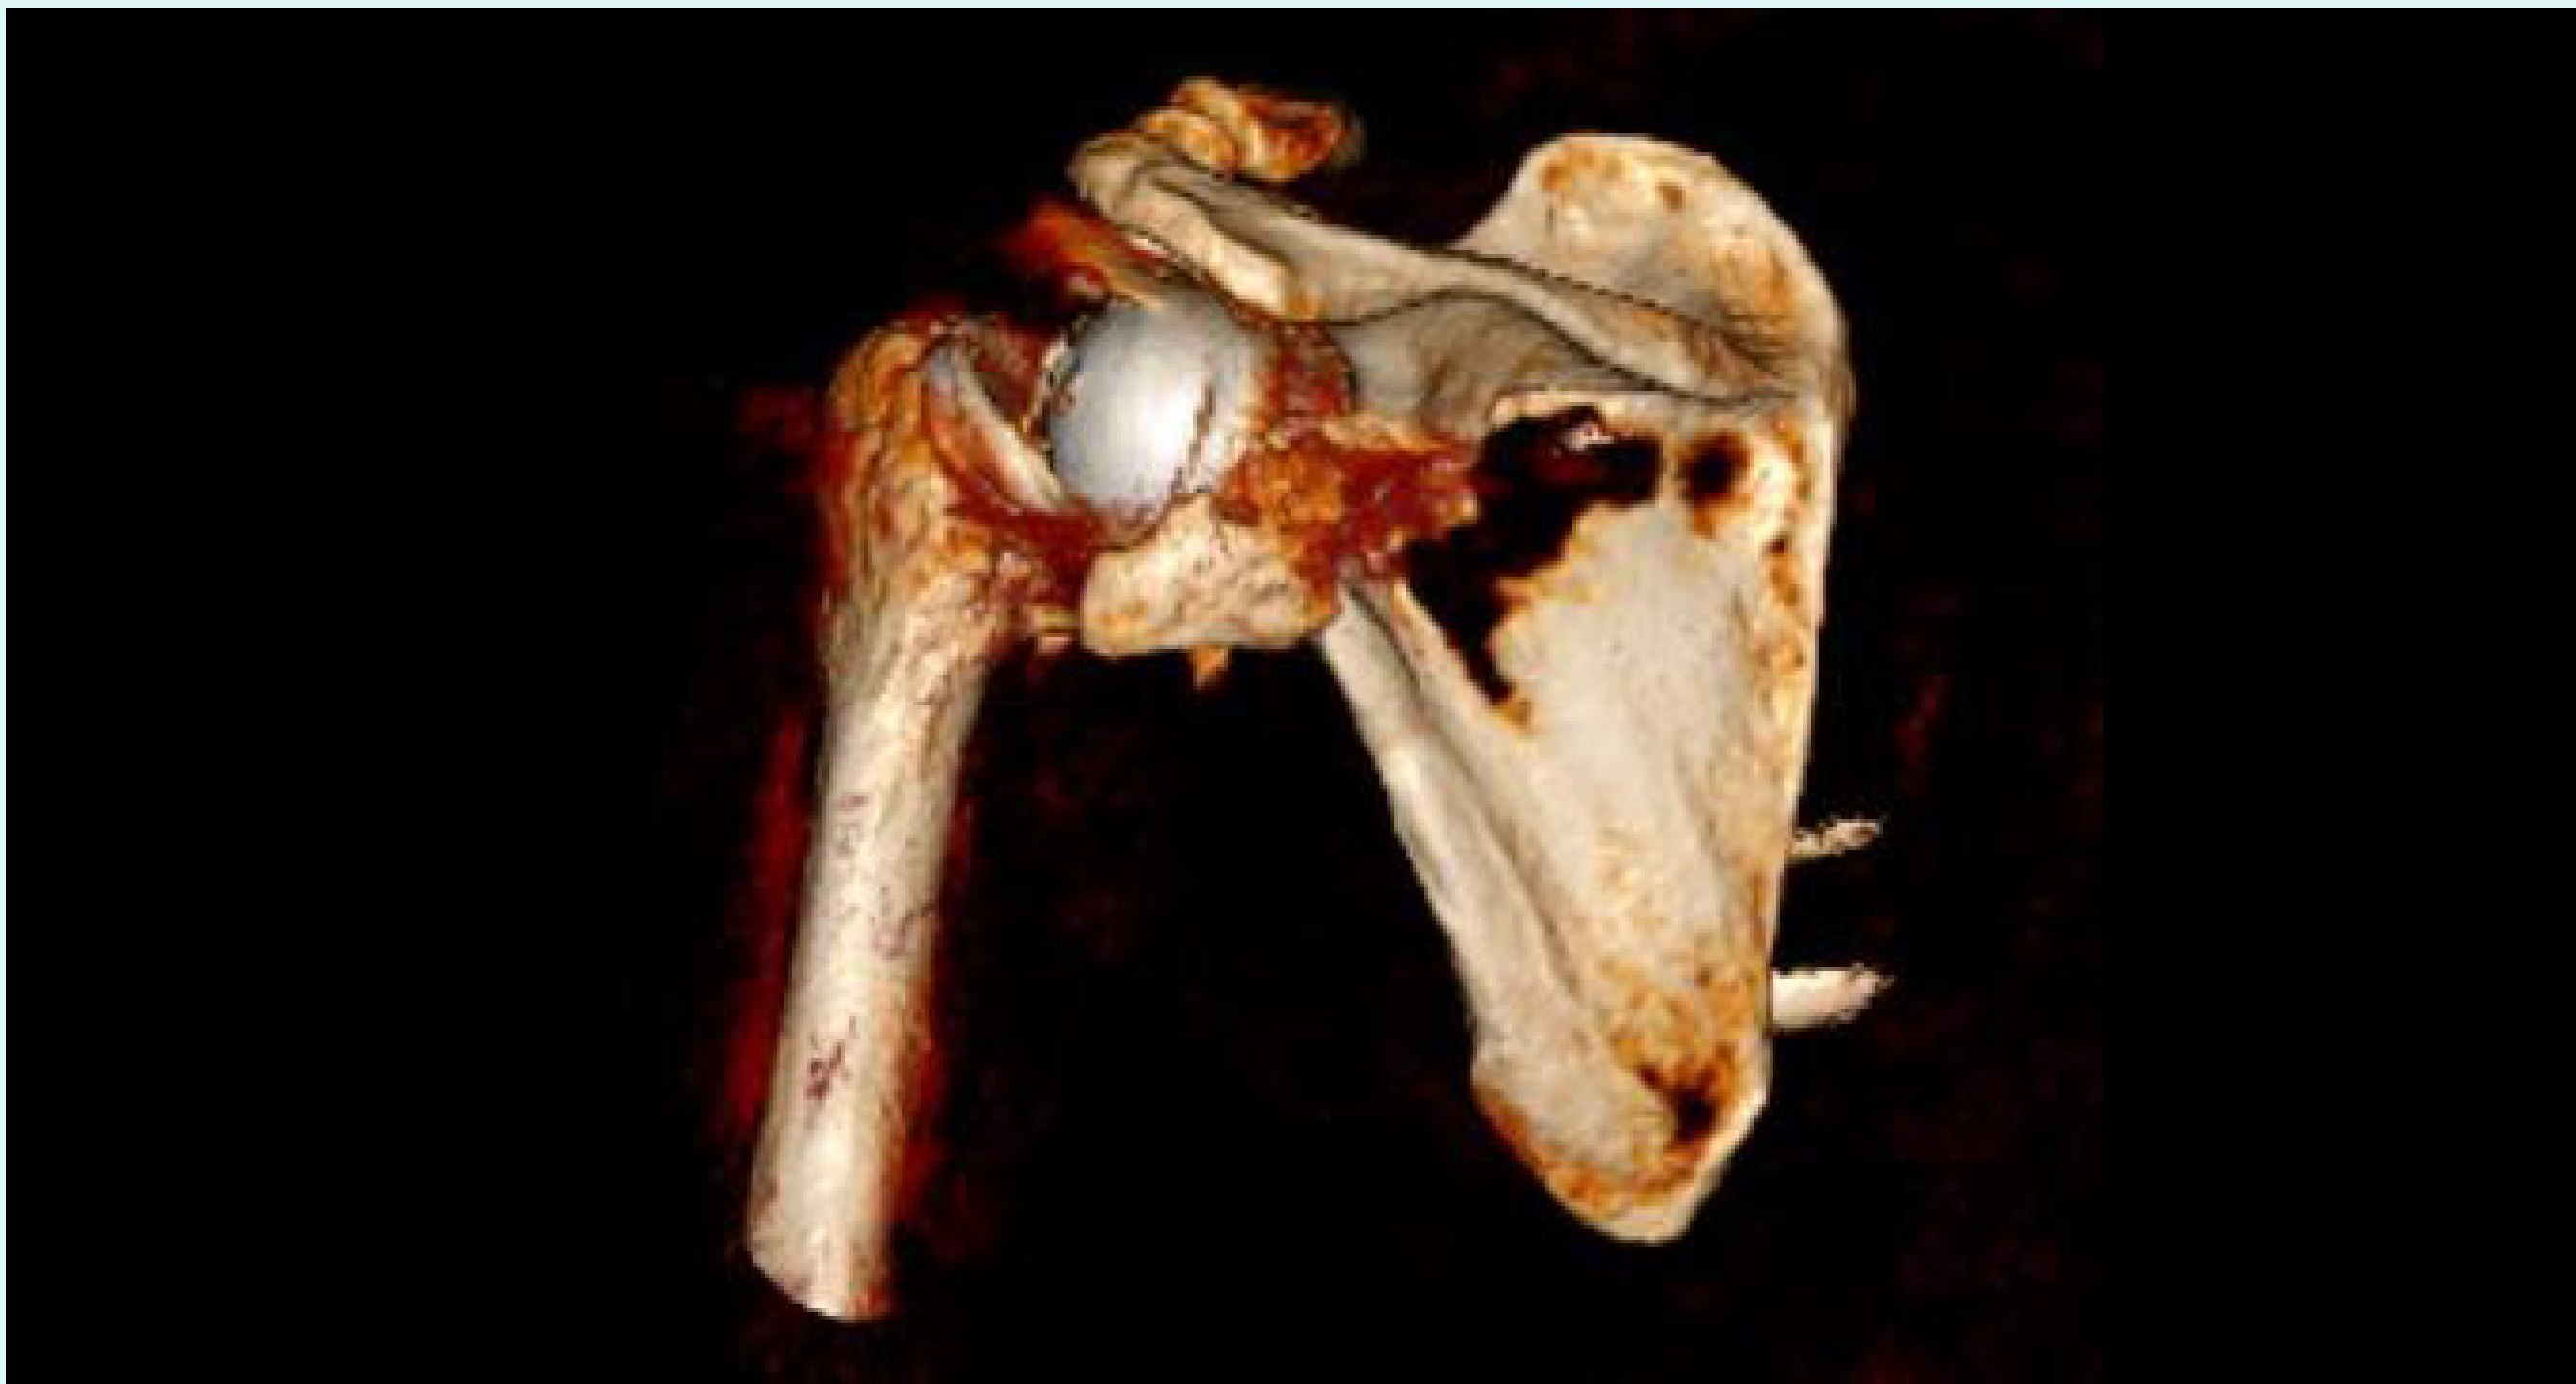
Figura 1: imagen de radiografía simple tras traumatismo en Sº de Urgencias

Tres años después de la revisión quirúrgica, sufrió una caída que condicionó una nueva luxación anterior de la prótesis no reducible por métodos cerrados (fig. 1). El TAC fue informado como luxación anterior de PTHr con fractura de pared posterior de escápula sin afectación de la estabilidad del componente glenoideo (fig. 2). No se informó de ningún daño en el polietileno. En la ulterior revisión quirúrgica se observó un desprendimiento del polietileno de la bandeja humeral. Los componentes protésicos estaban fijos y la fractura-avulsión de la pared posterior de la escápula no afectaba a la reducción. La sustitución de la glenosfera por un diámetro mayor y el aumento de offset resolvió satisfactoriamente el episodio (fig. 3).

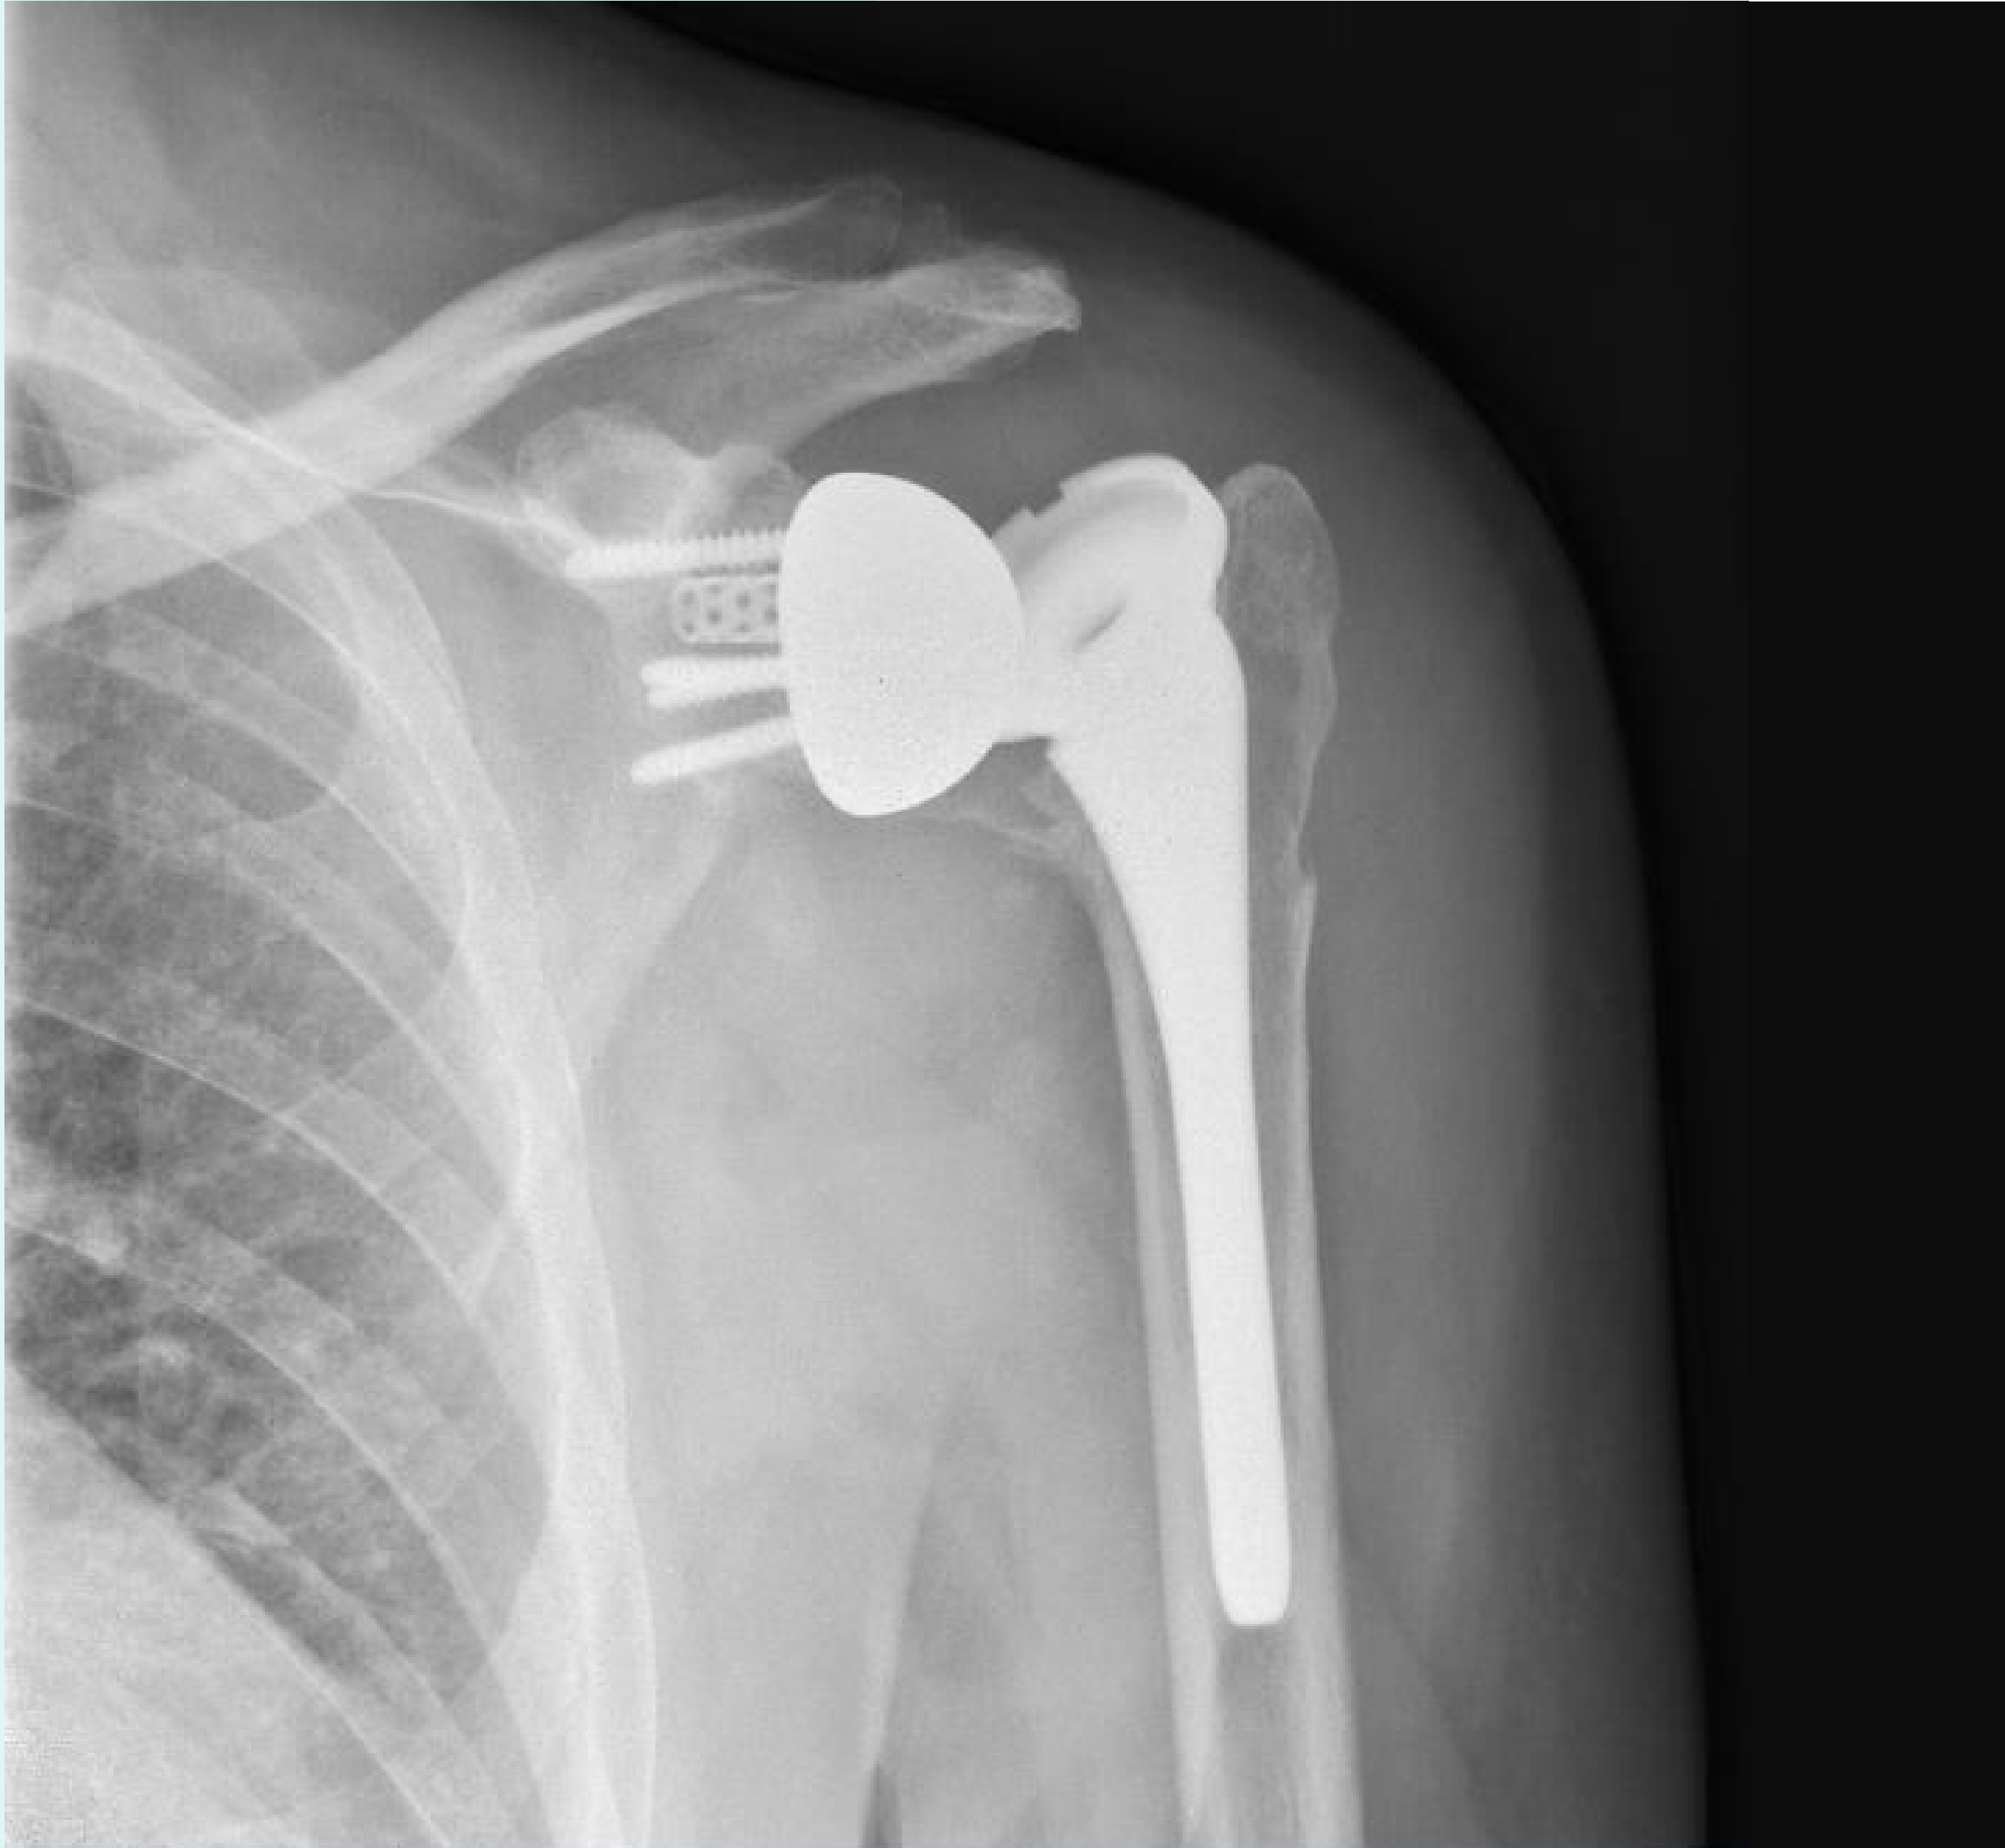
Figura 2: imagen de TAC tras traumatismo

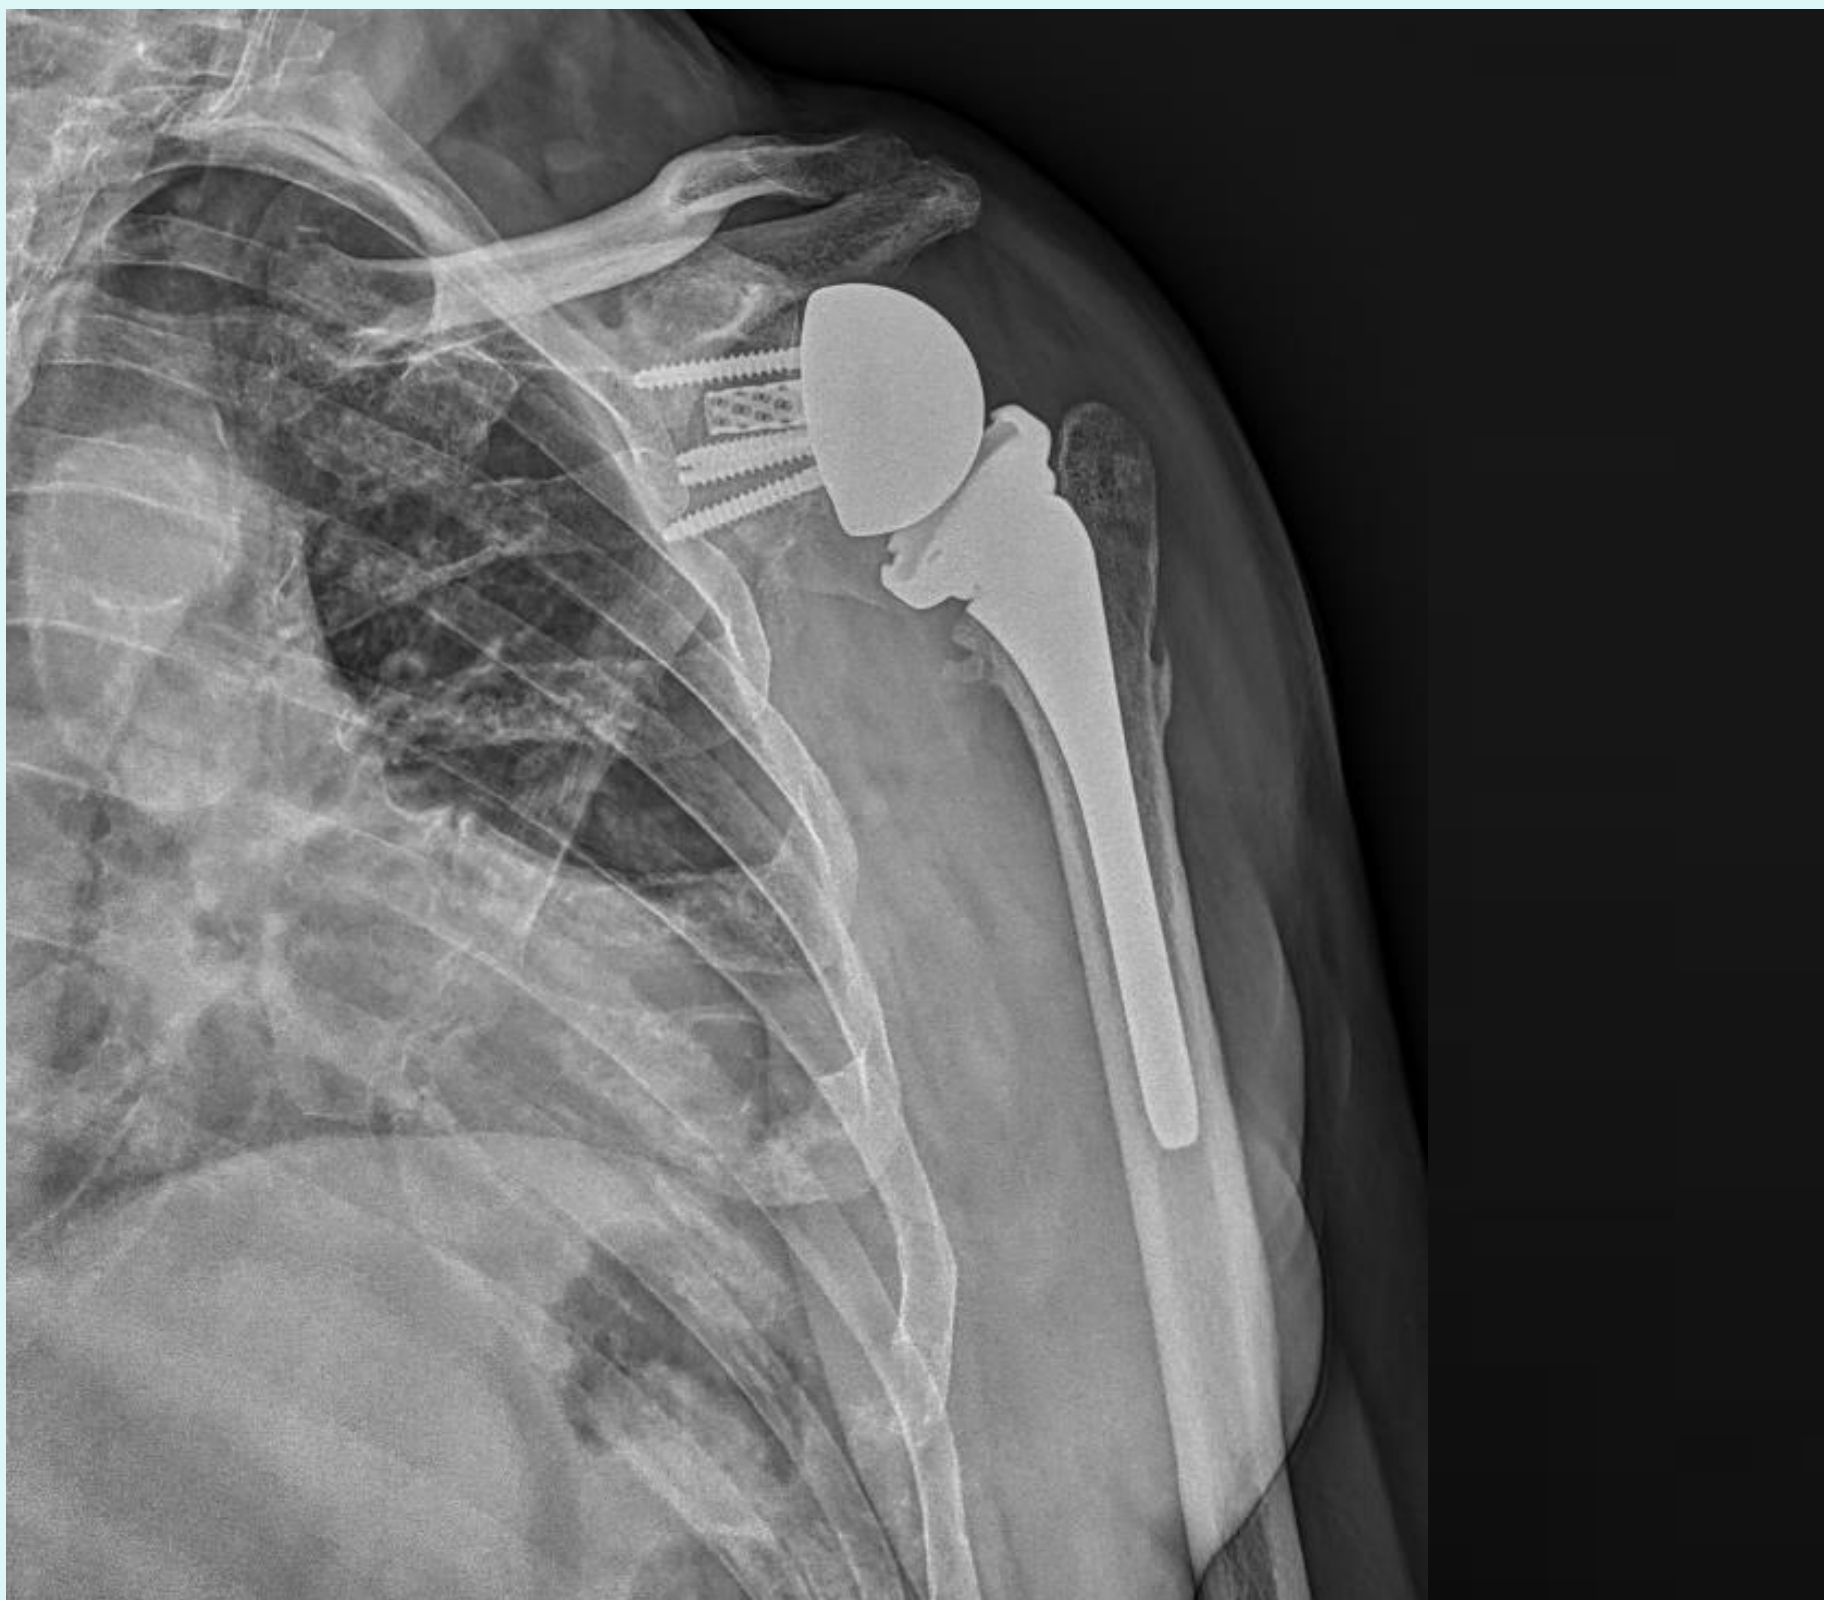
Figura 3: imagen radiográfica de control tras última intervención quirúrgica
