Metalosis extensa de la rodilla - complicación del reemplazo total de rodilla, caso clínico

Emanuel Seica¹, Diogo Gameiro¹, Fábio Fernandes¹, Daniel Peixoto¹, Pedro Carvalhais¹,
(1) Hospital Distrital da Figueira da Foz

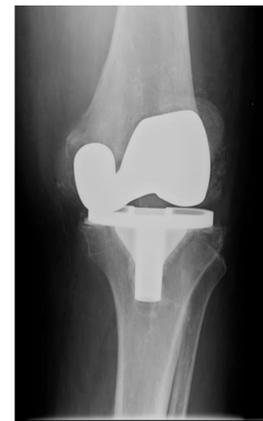
Fig. 1 – Rx AP con osteólisis femoral y tibial

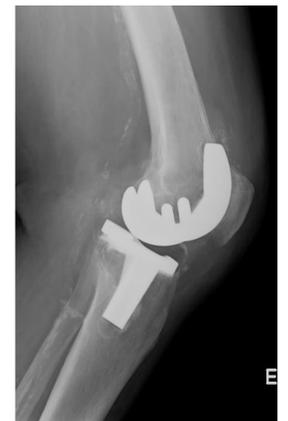
Fig. 2 – Rx lateral con osteólisis femoral y tibial

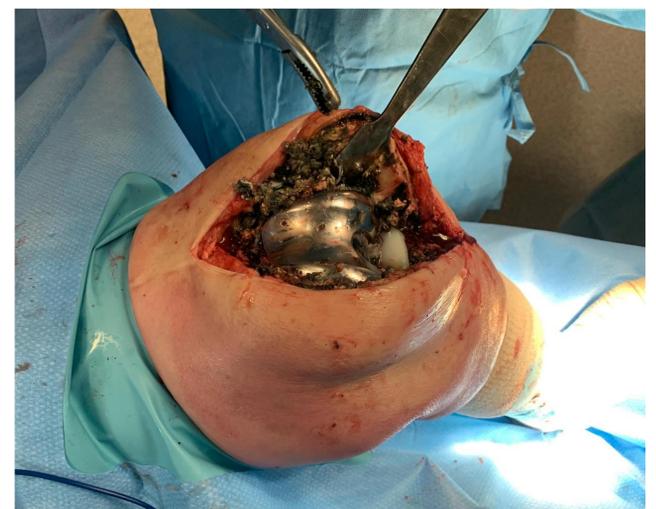
- La paciente fue sometida a cirugía de revisión con una prótesis constrictiva.
- En la cirugía, además de confirmar el desprendimiento protésico y fractura del inserto de polietileno, se evidenció sinovitis e infiltración de metalosis muy extensa de todos los tejidos periarticulares, con pérdida ósea acentuada a nivel de los cóndilos femorales y hundimiento del componente tibial. Los estudios patológicos confirmaron la metalosis.

Fig. 3 – visión intra-operatória, enseñando una metalosis extensa de la rodilla con artroplastia total

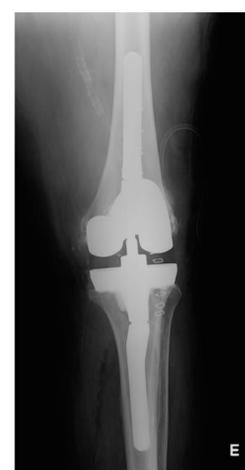
Fig. 4 – Rx AP del pos-op

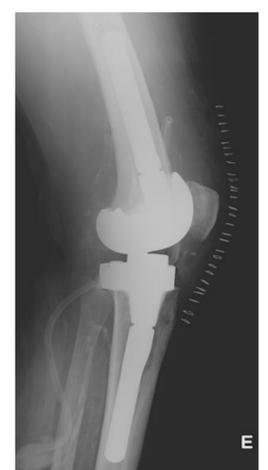
Fig. 5 – Rx lateral del pos-op
