ARTROPLASTIA DE REVISIÓN EN PTC: ROTURA DEL COMPONENTE ACETABULAR DE PTC CON IMPACTACIÓN PÉLVICA DE LA CABEZA FEMORAL

HOSPITAL UNIVERSITARIO DE NAVARRA

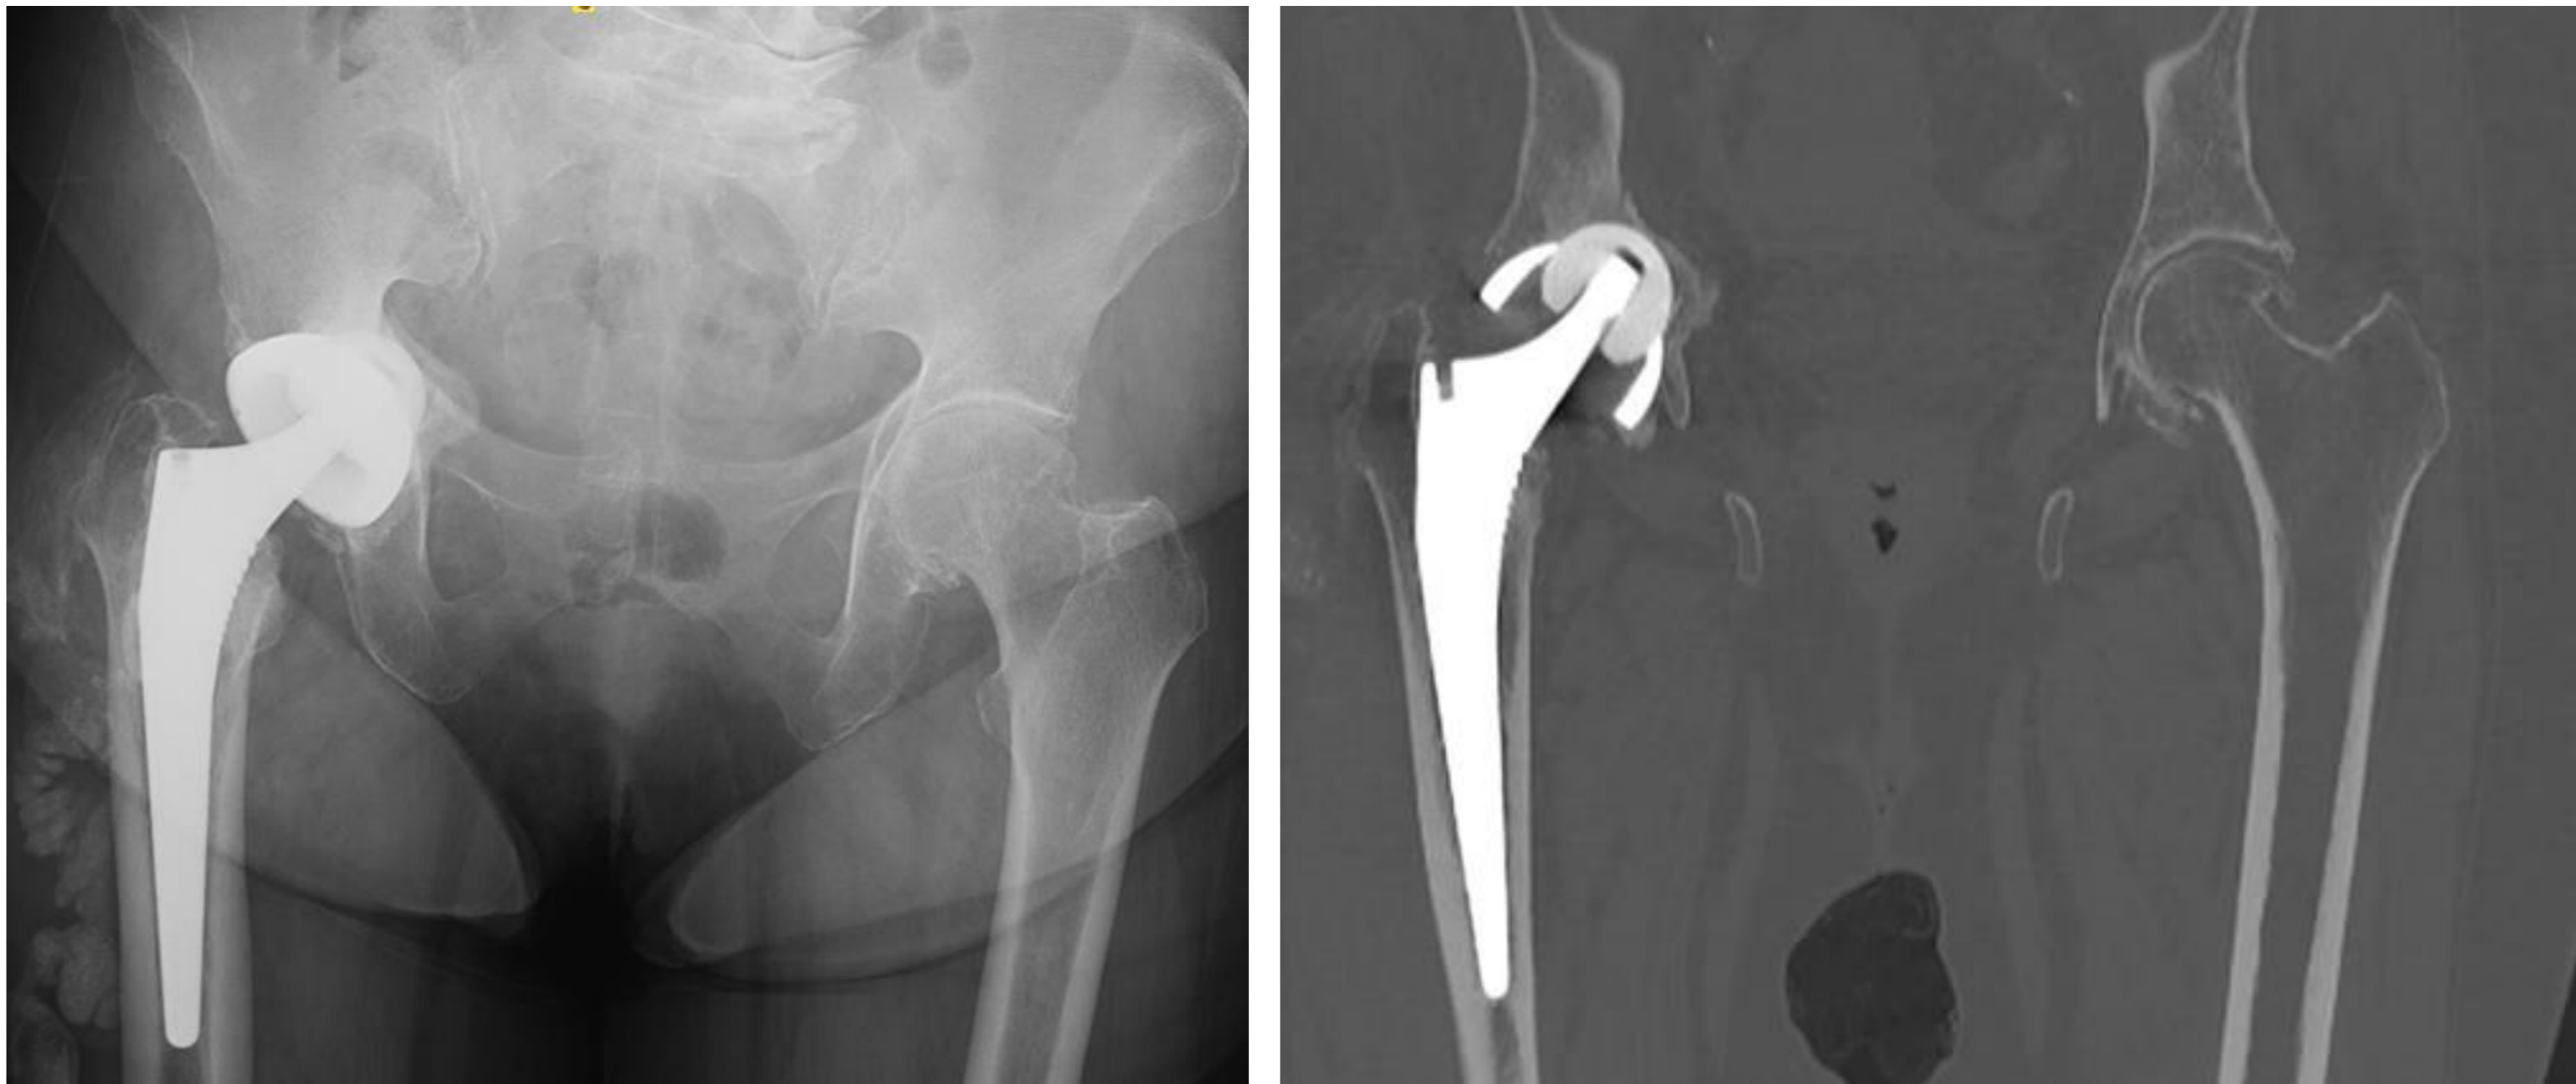
Mujer de 81 años con antecedente de **PTC derecha en 2015**, con buena evolución. Paciente autónoma y con buena calidad de vida, en 2021 acude a consulta por **dolor en cadera derecha** e importante limitación funcional, necesitando muletas para la deambulación. En la radiografías de control y el TAC se observa se observa una **rotura de cerámica con importante erosión del componente cotiloideo**, lo que provoca un ascenso de la prótesis, que se encuentra impactada intrapélvica.

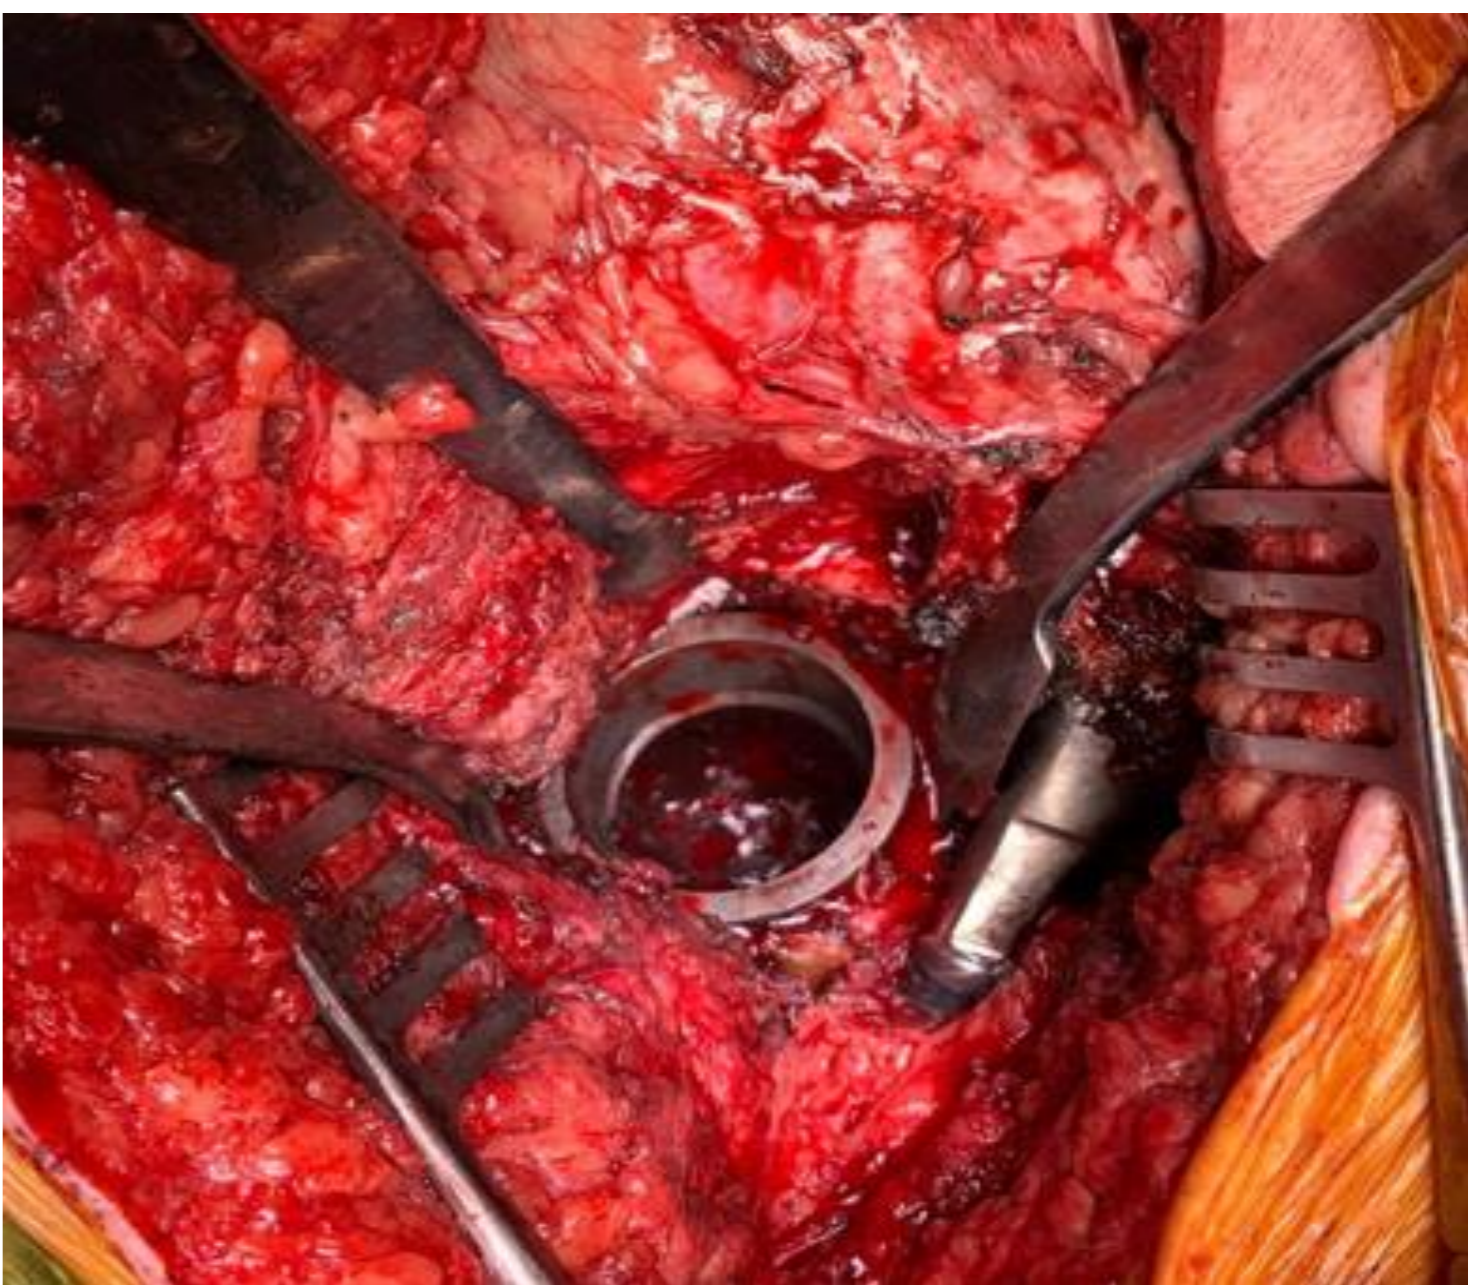
La paciente fue sometida a cirugía de revisión, donde se objetivó una importante **metalosis** de tejidos blandos periprotésicos y la ausencia de trasfondo cotileoideo, así como de stock óseo; por lo que se decidió realizar un **neocotilo con inserto de polietileno cementado**, asociado a recambio de la cabeza femoral.
