Vástago femoral roto tras 22 años de evolución

Presentar el caso de una prótesis de cadera dolorosa por rotura del vástago protésico sin caídas ni traumatismos desencadenantes. Repasar las posibles causas de esta complicación rara en cirugía de PTC.

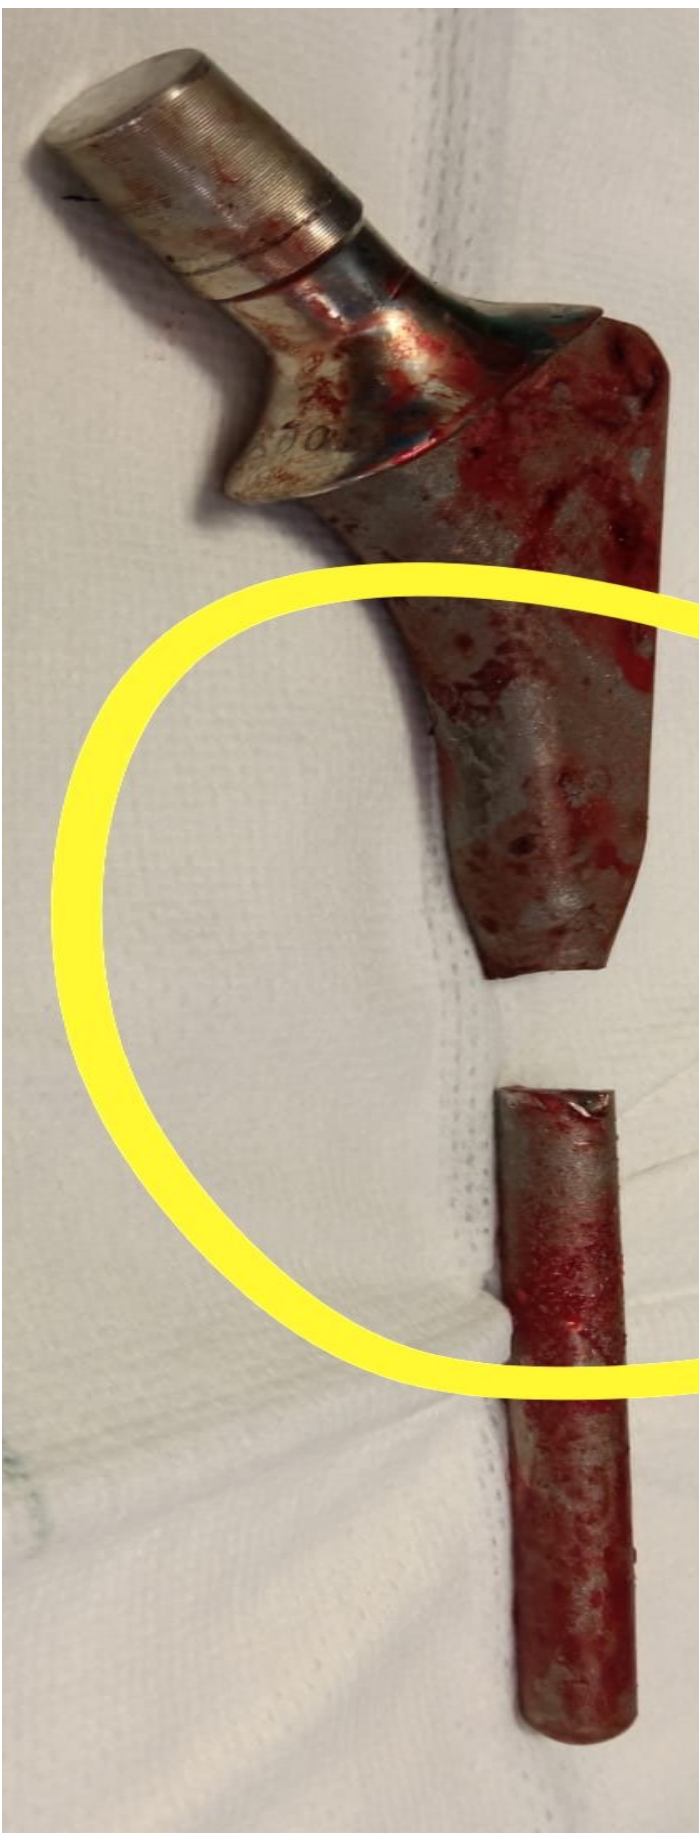
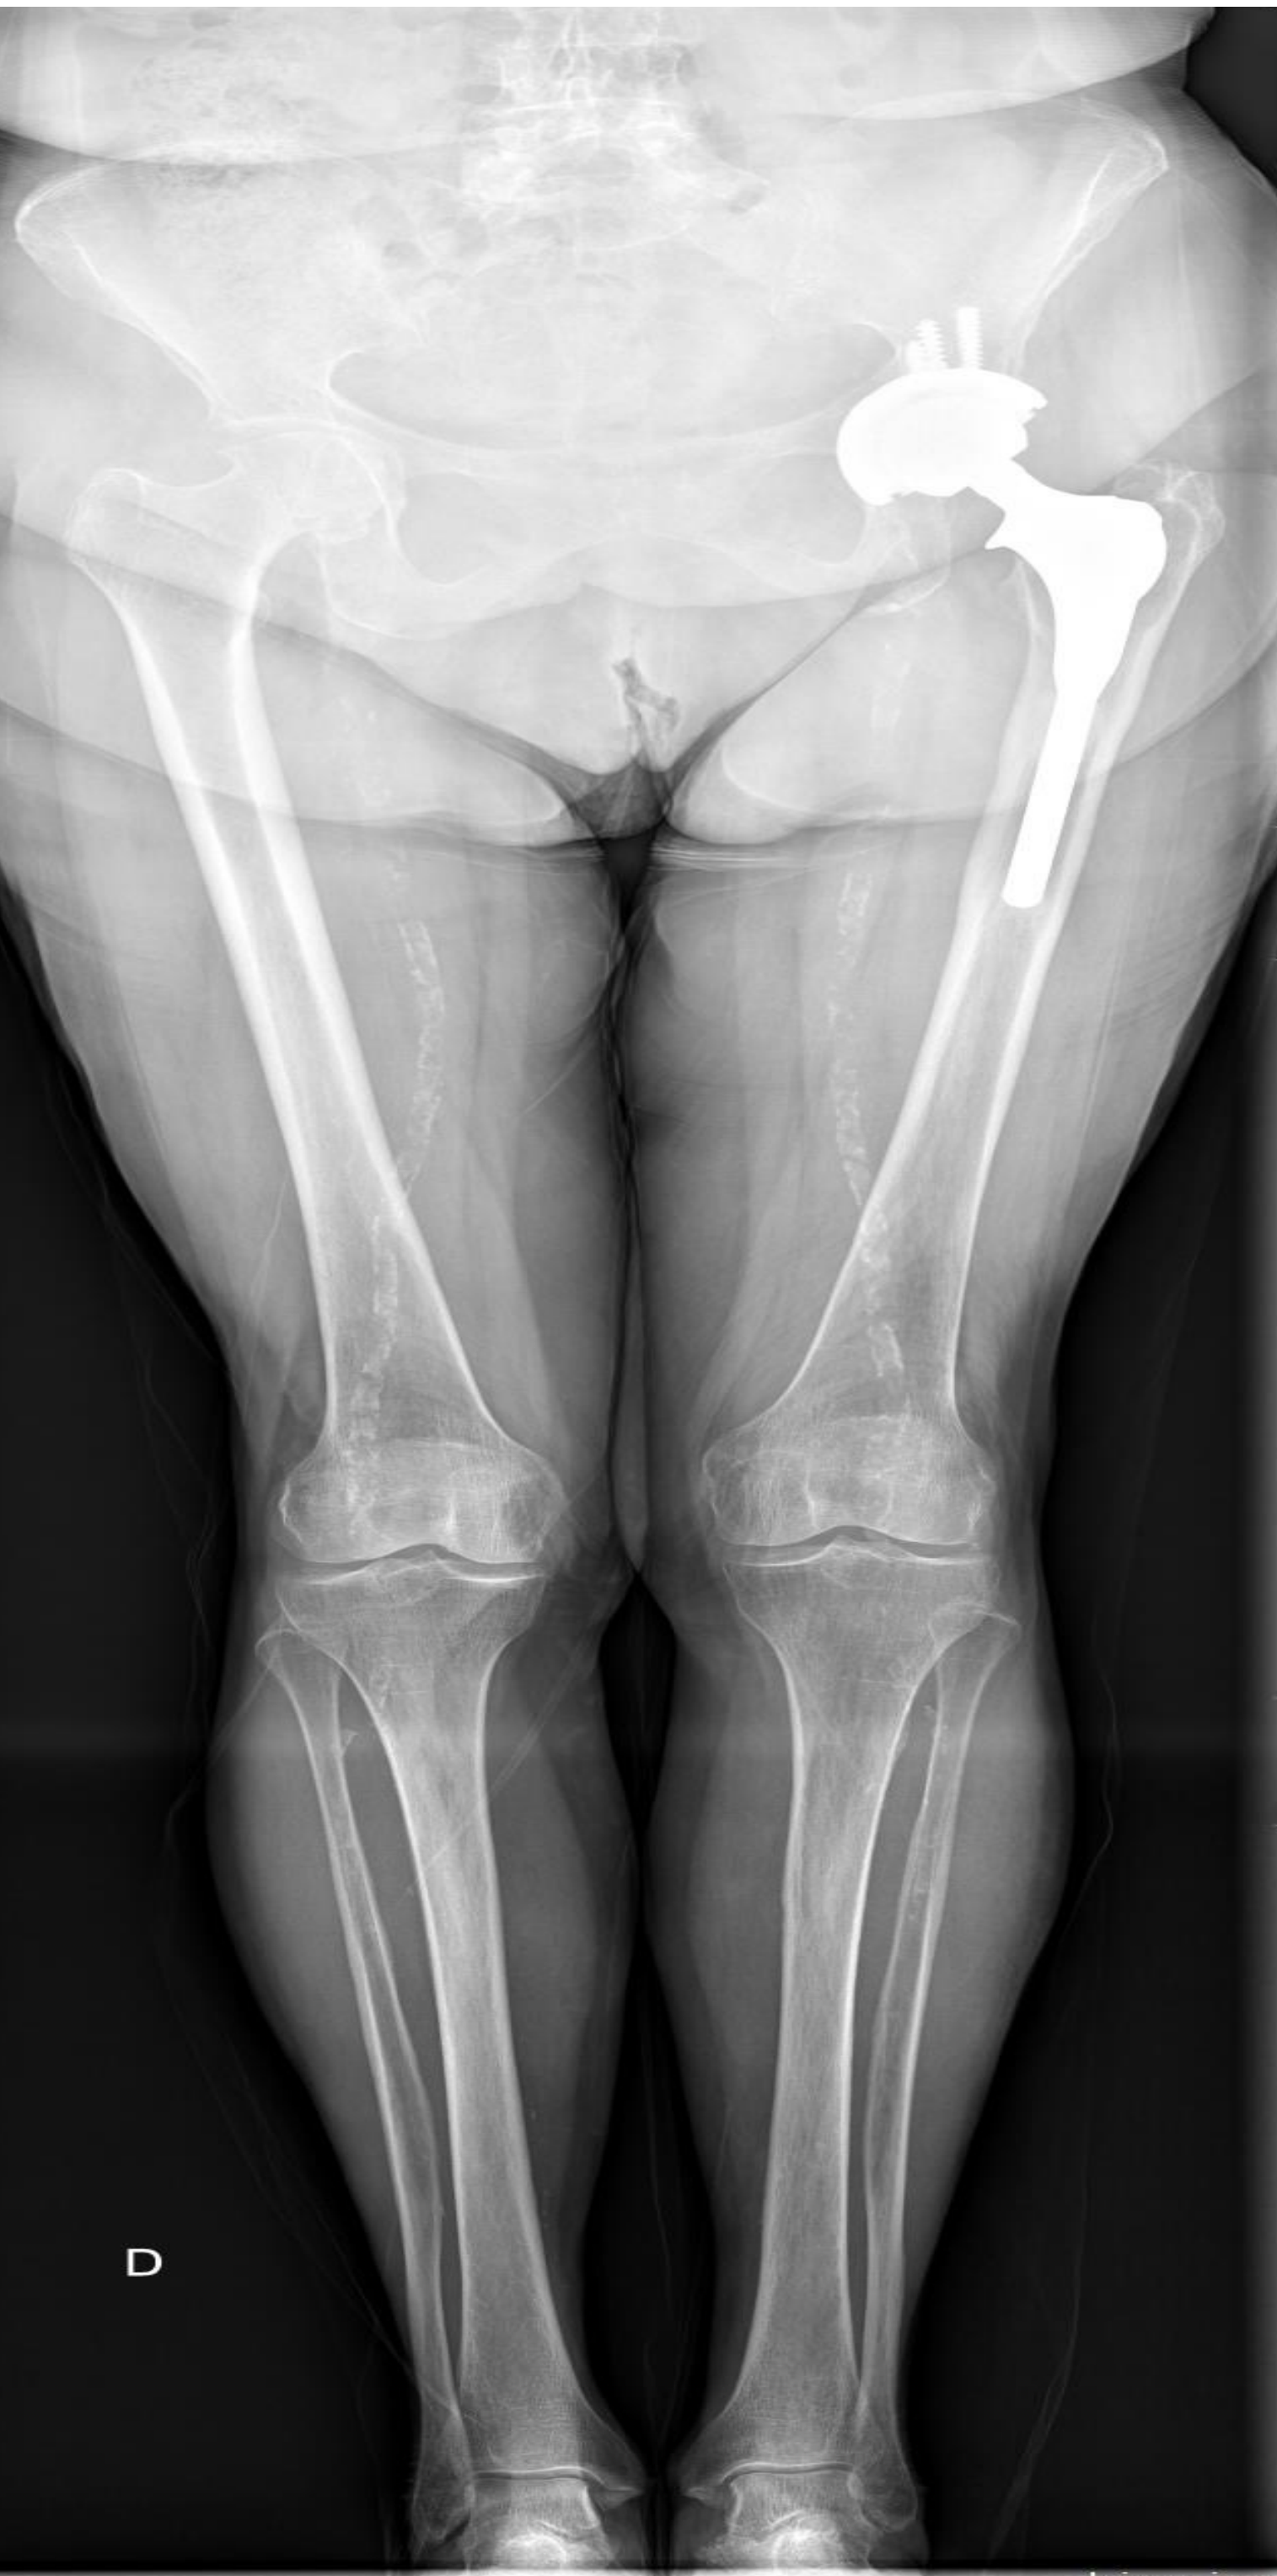
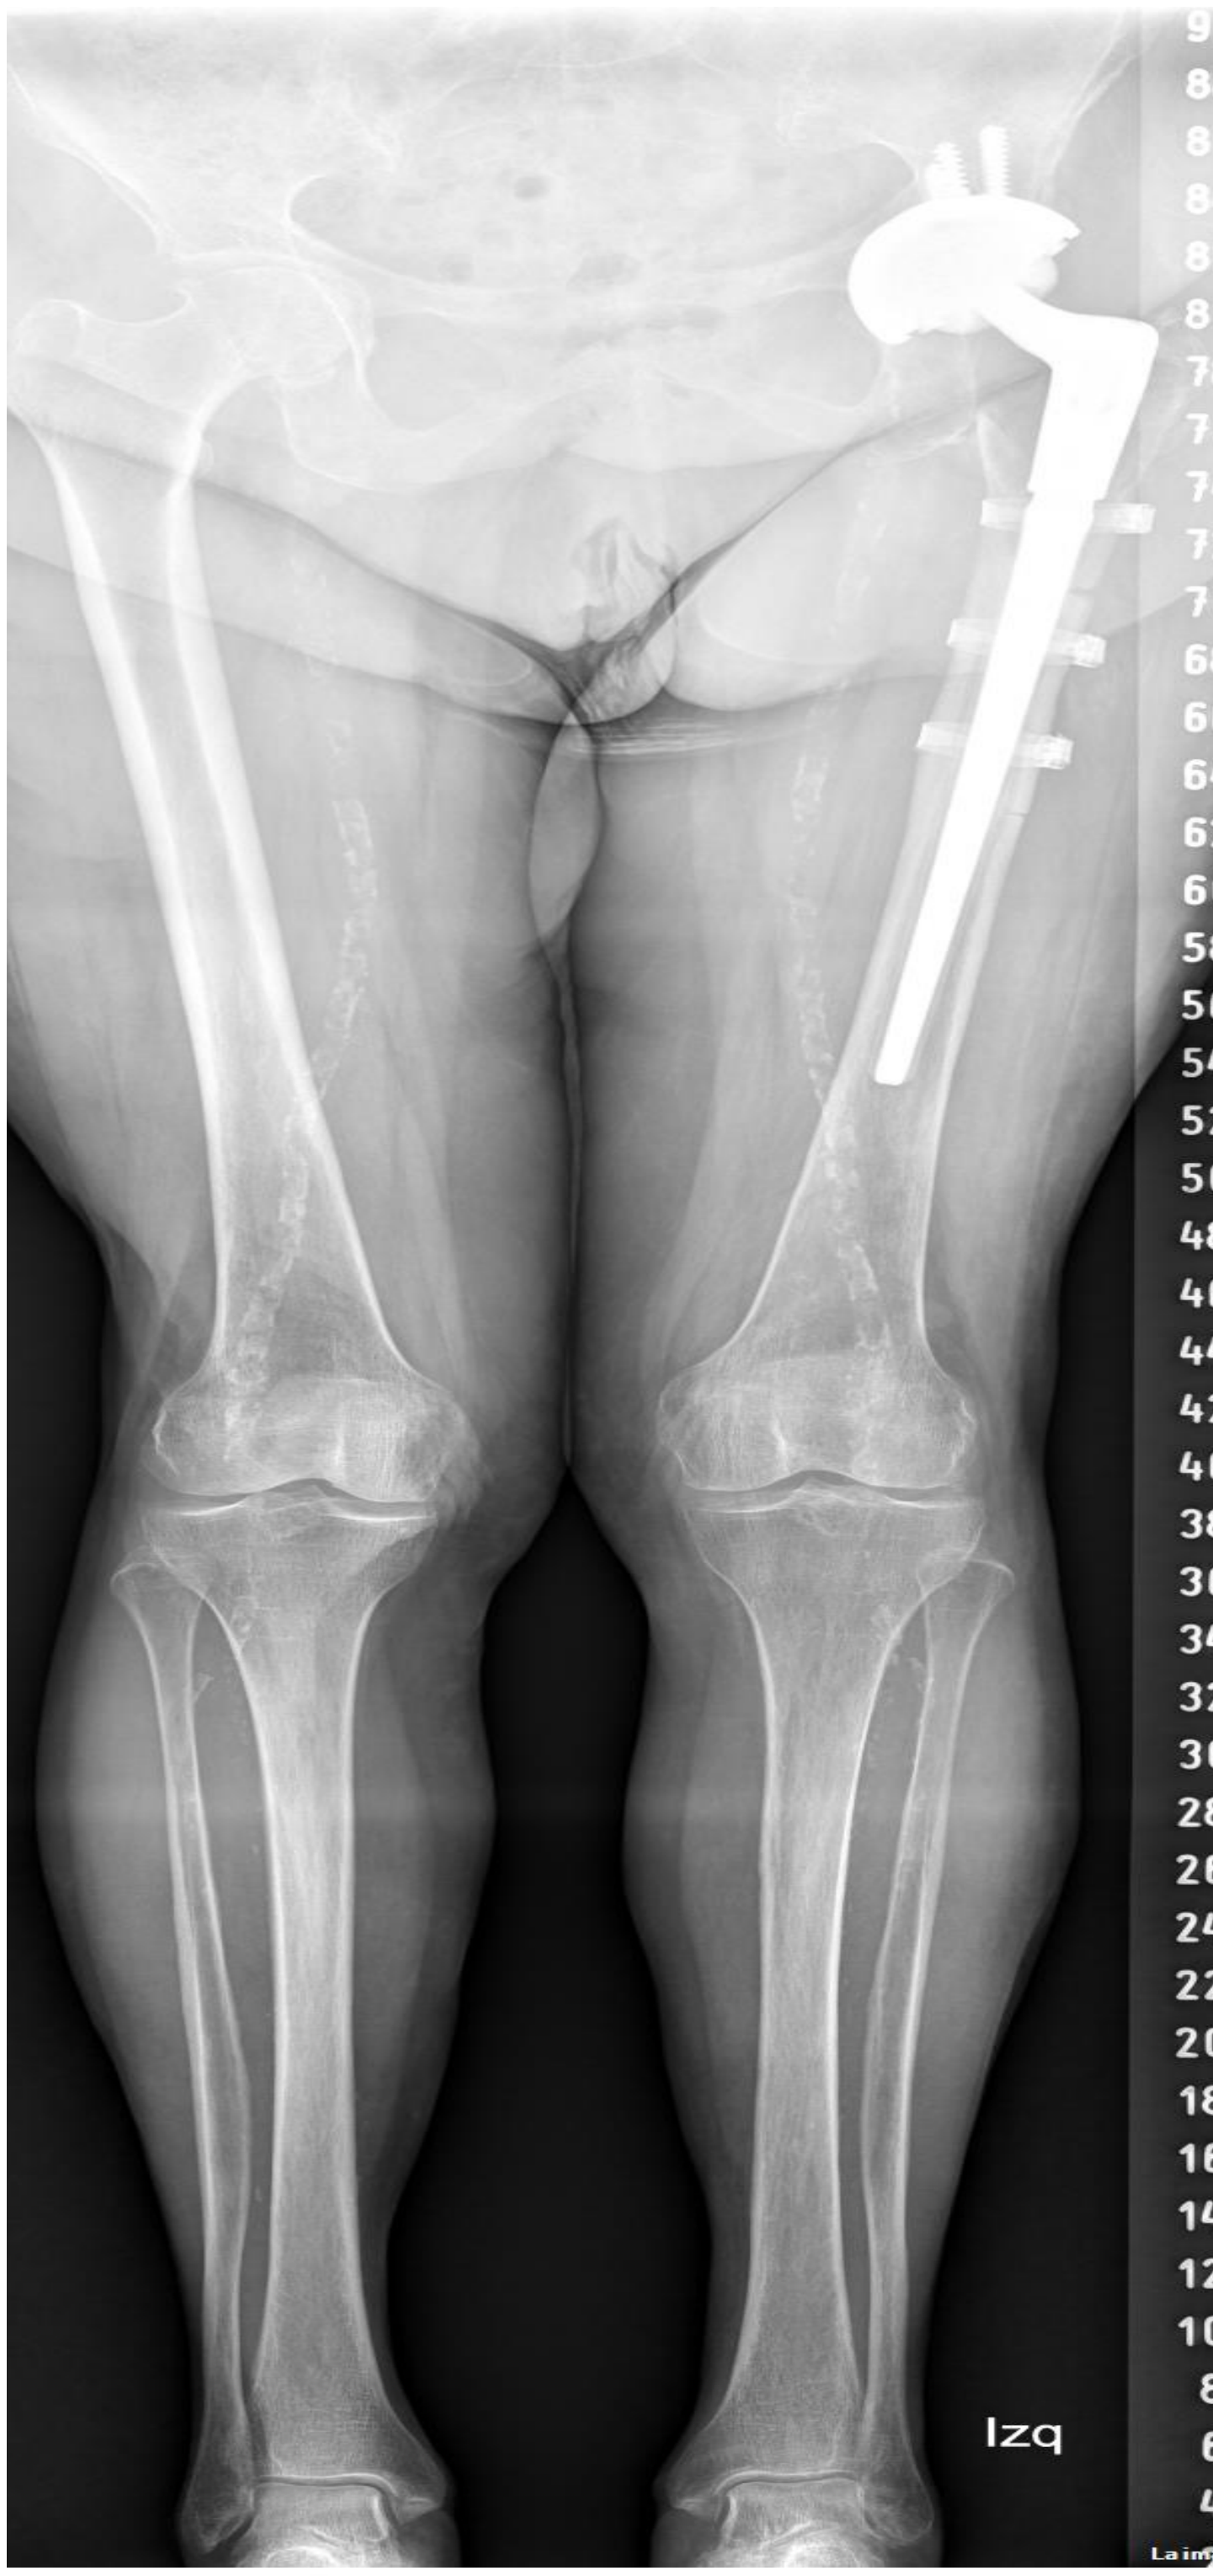
Durante 7 años la paciente se encuentra asintomática aunque comienza a manifestar signos radiológicos de aflojamiento del vástago. En Mayo de 2021 acude a Urgencias por dolor súbito en cadera izquierda a nivel del muslo sin traumatismo o caída previa. En la radiografía se aprecia una línea radioluciente en el vástago en la zona de transición metafiso-diafisaria-infundíbulo que parece indicar una rotura del vástago protésico sin apreciarse fractura periprotésica asociada. Las muestras microbiológicas y la gammagrafía preoperatoria son negativas. Se realiza nueva cirugía de revisión de PTC, recambiando el vástago a través de una ventana en el fémur por un vástago de anclaje diafisario no cementado (Restoration, Stryker) y un nuevo polietileno con ceja antiluxación. La recuperación posterior es satisfactoria con una disimetría de unos pocos mm que tolera con el uso de una plantilla. La paciente no tiene dolor y la prótesis se encuentra estable sin signos de aflojamiento hasta la fecha.

La rotura del vástago protésico sin traumatismos desencadenantes supone una complicación extremadamente rara. Una de las posibles causas es la osteointegración del vástago a nivel diafisario sin integración a nivel metafisario, además de un tamaño protésico pequeño que esté sometido mecánicamente a mayor sobrecarga.
