# UN DESAFIANTE CASO DE METALOSIS DE CADERA

Alba Gómez Sánchez, Diego Alonso Tejero, Daniel Bustamante Recuenco, Emilio Delgado Díaz, Jose Alberto Moreno Beamud

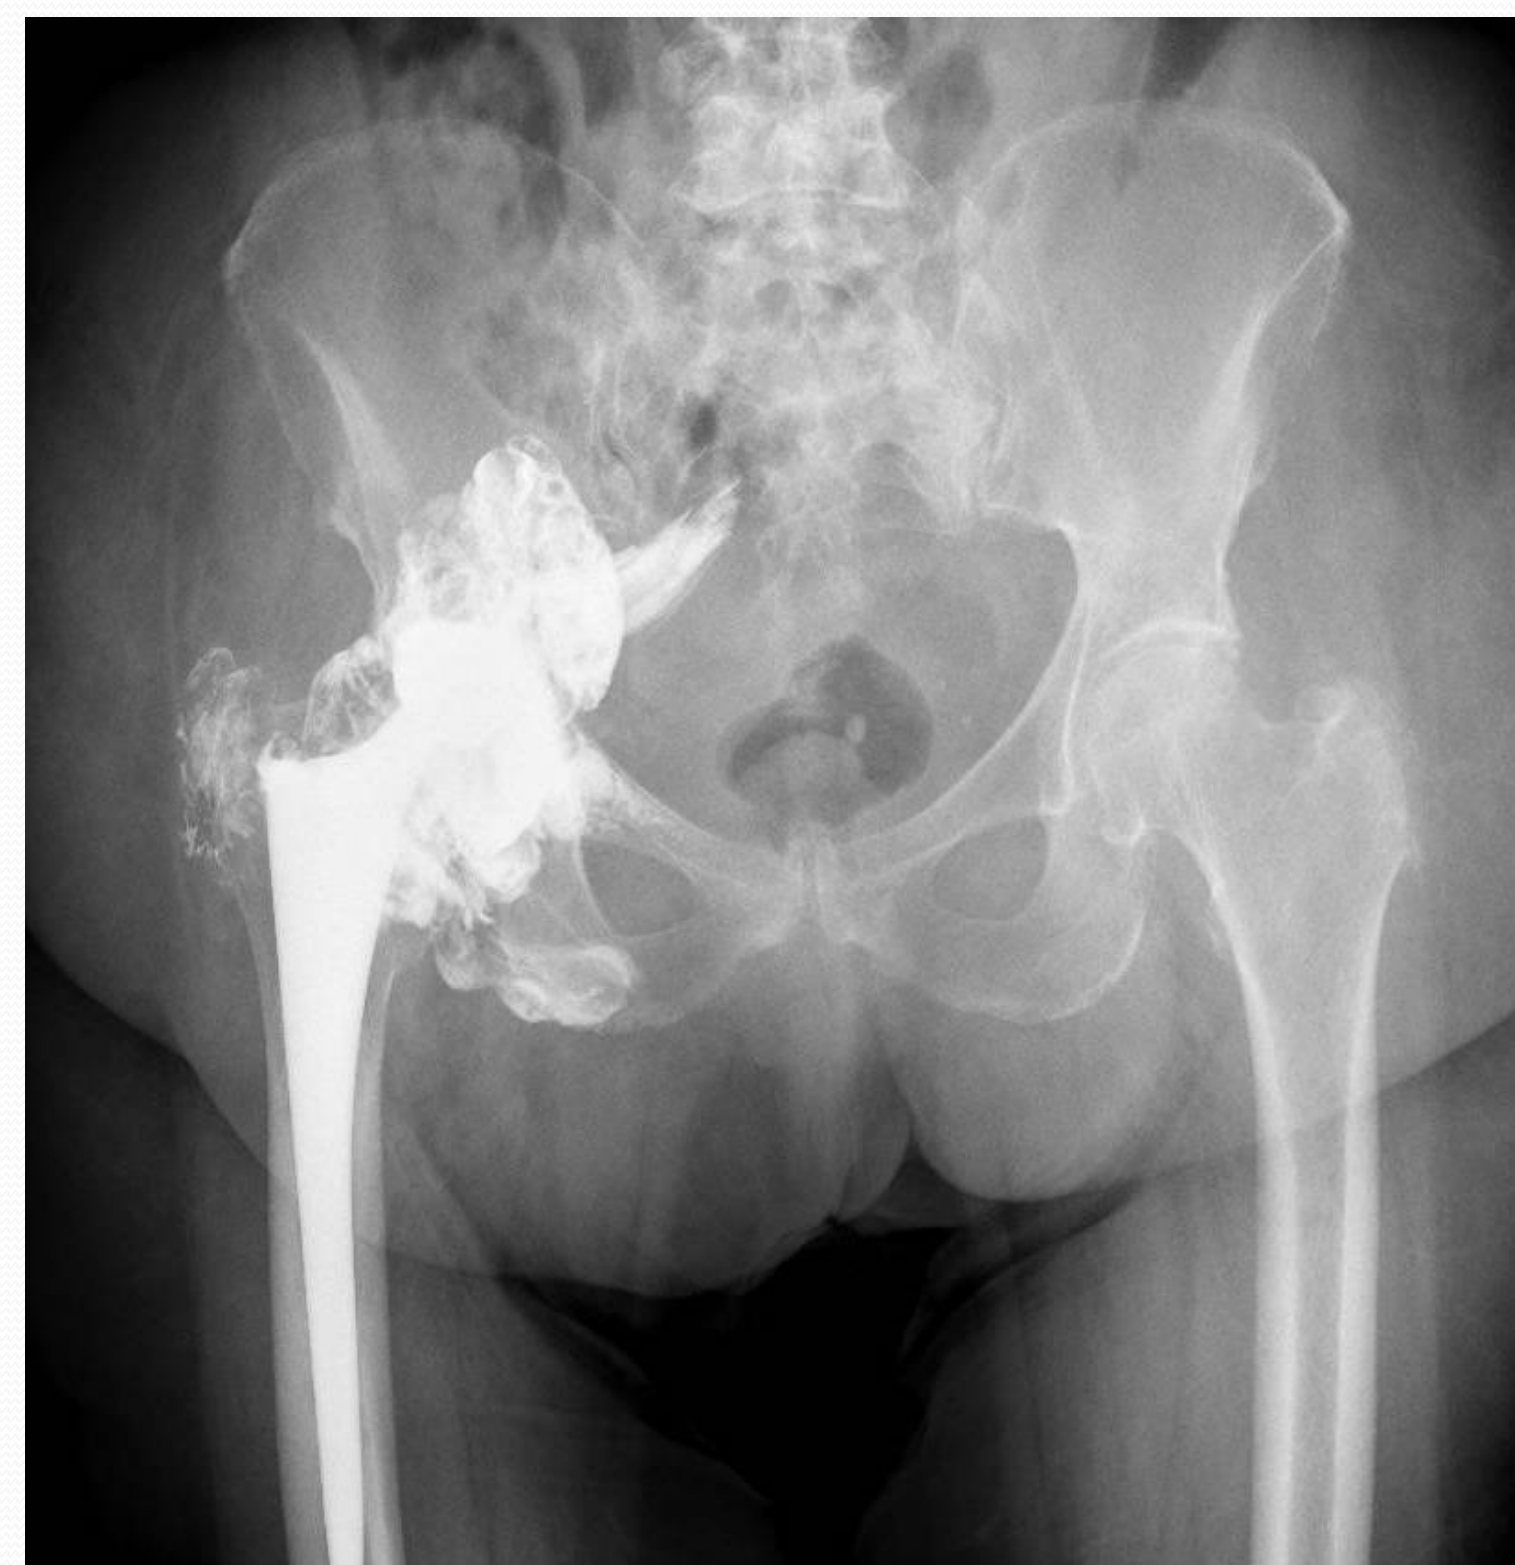
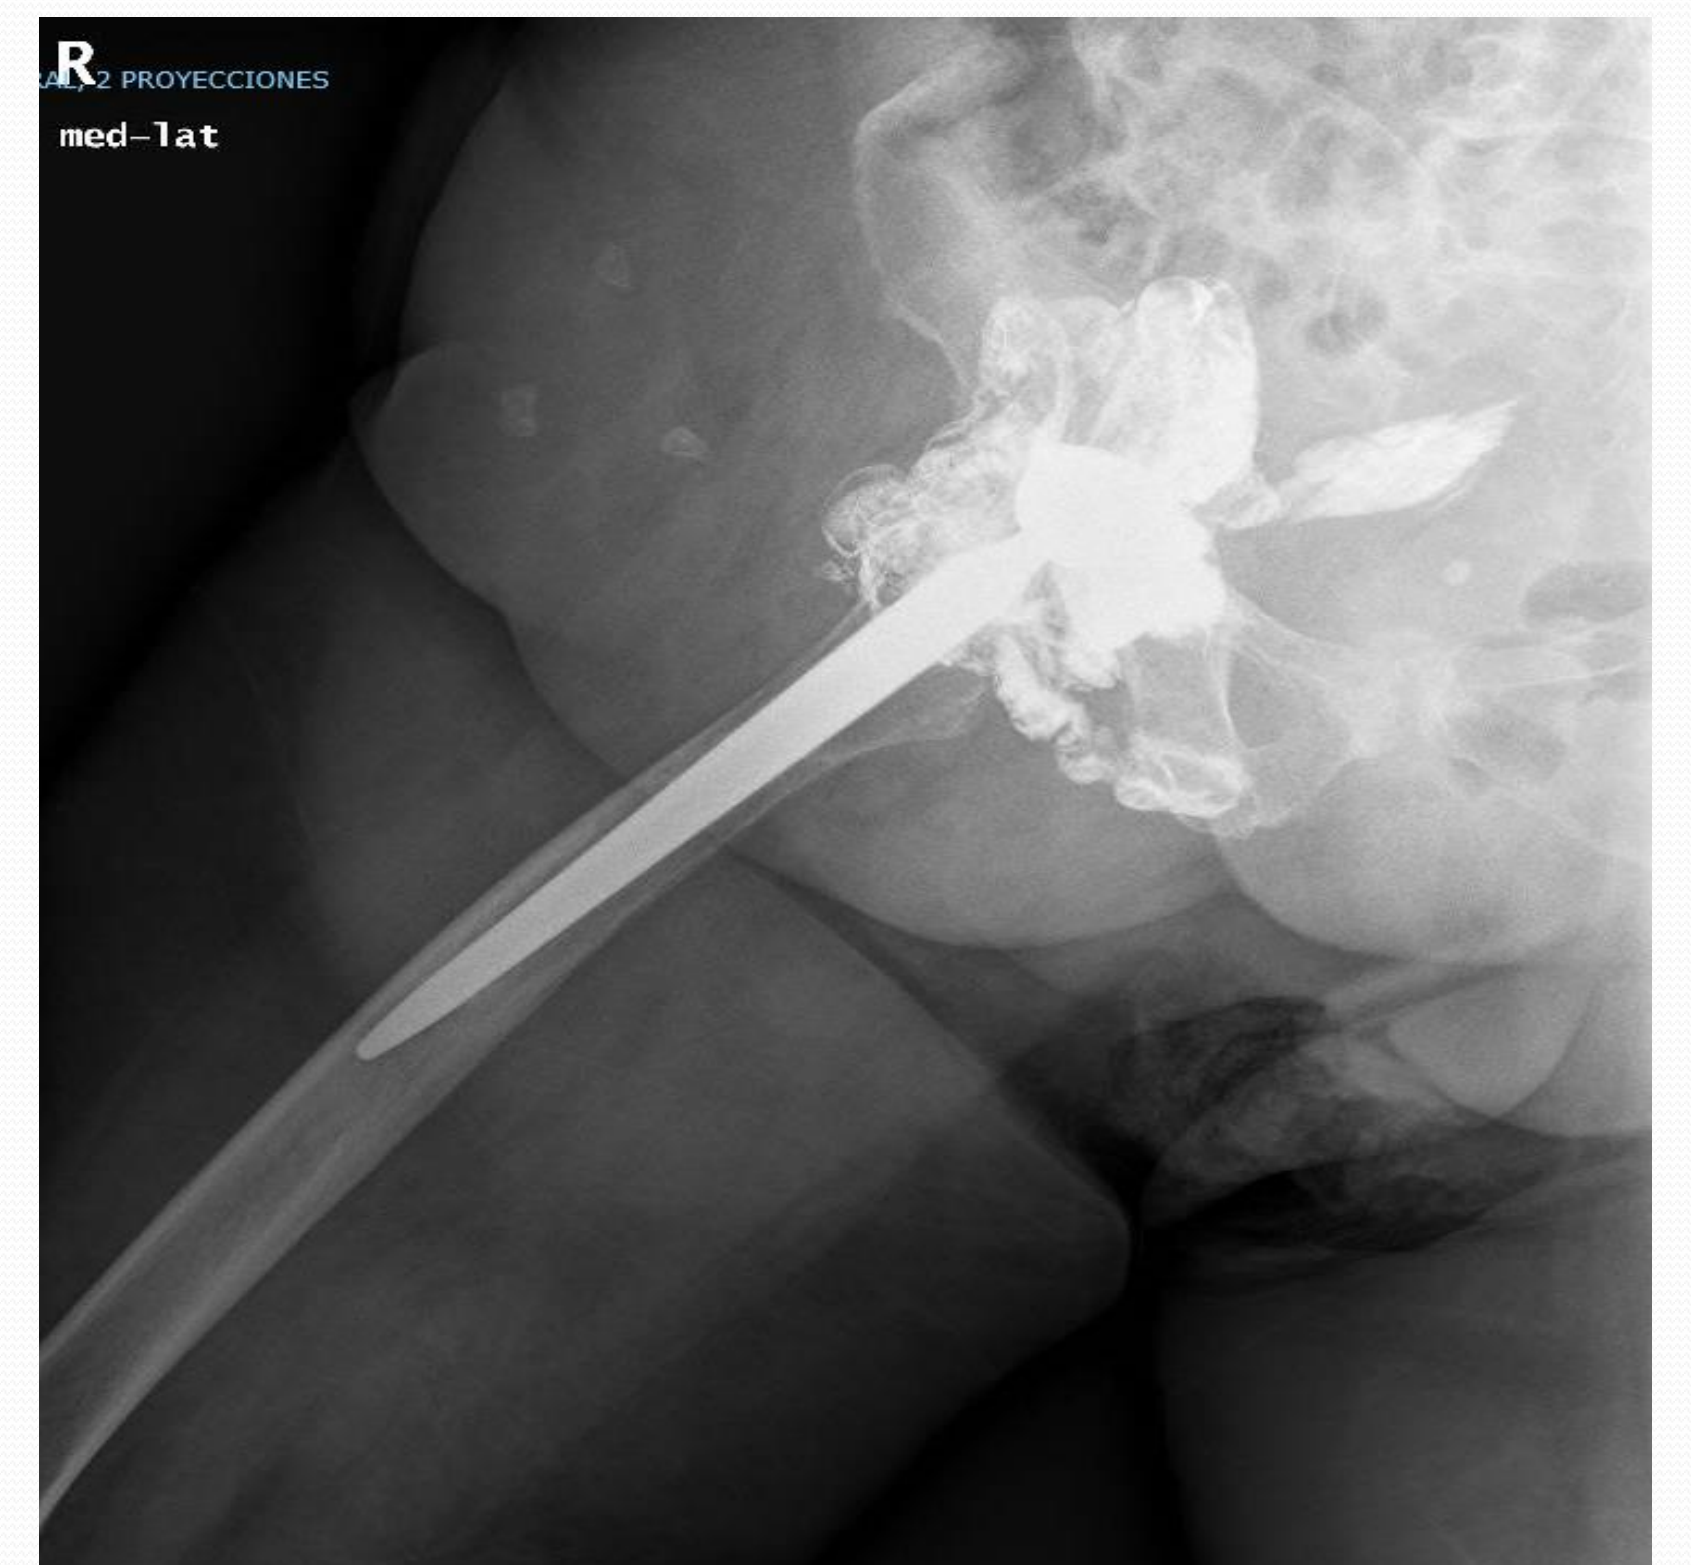
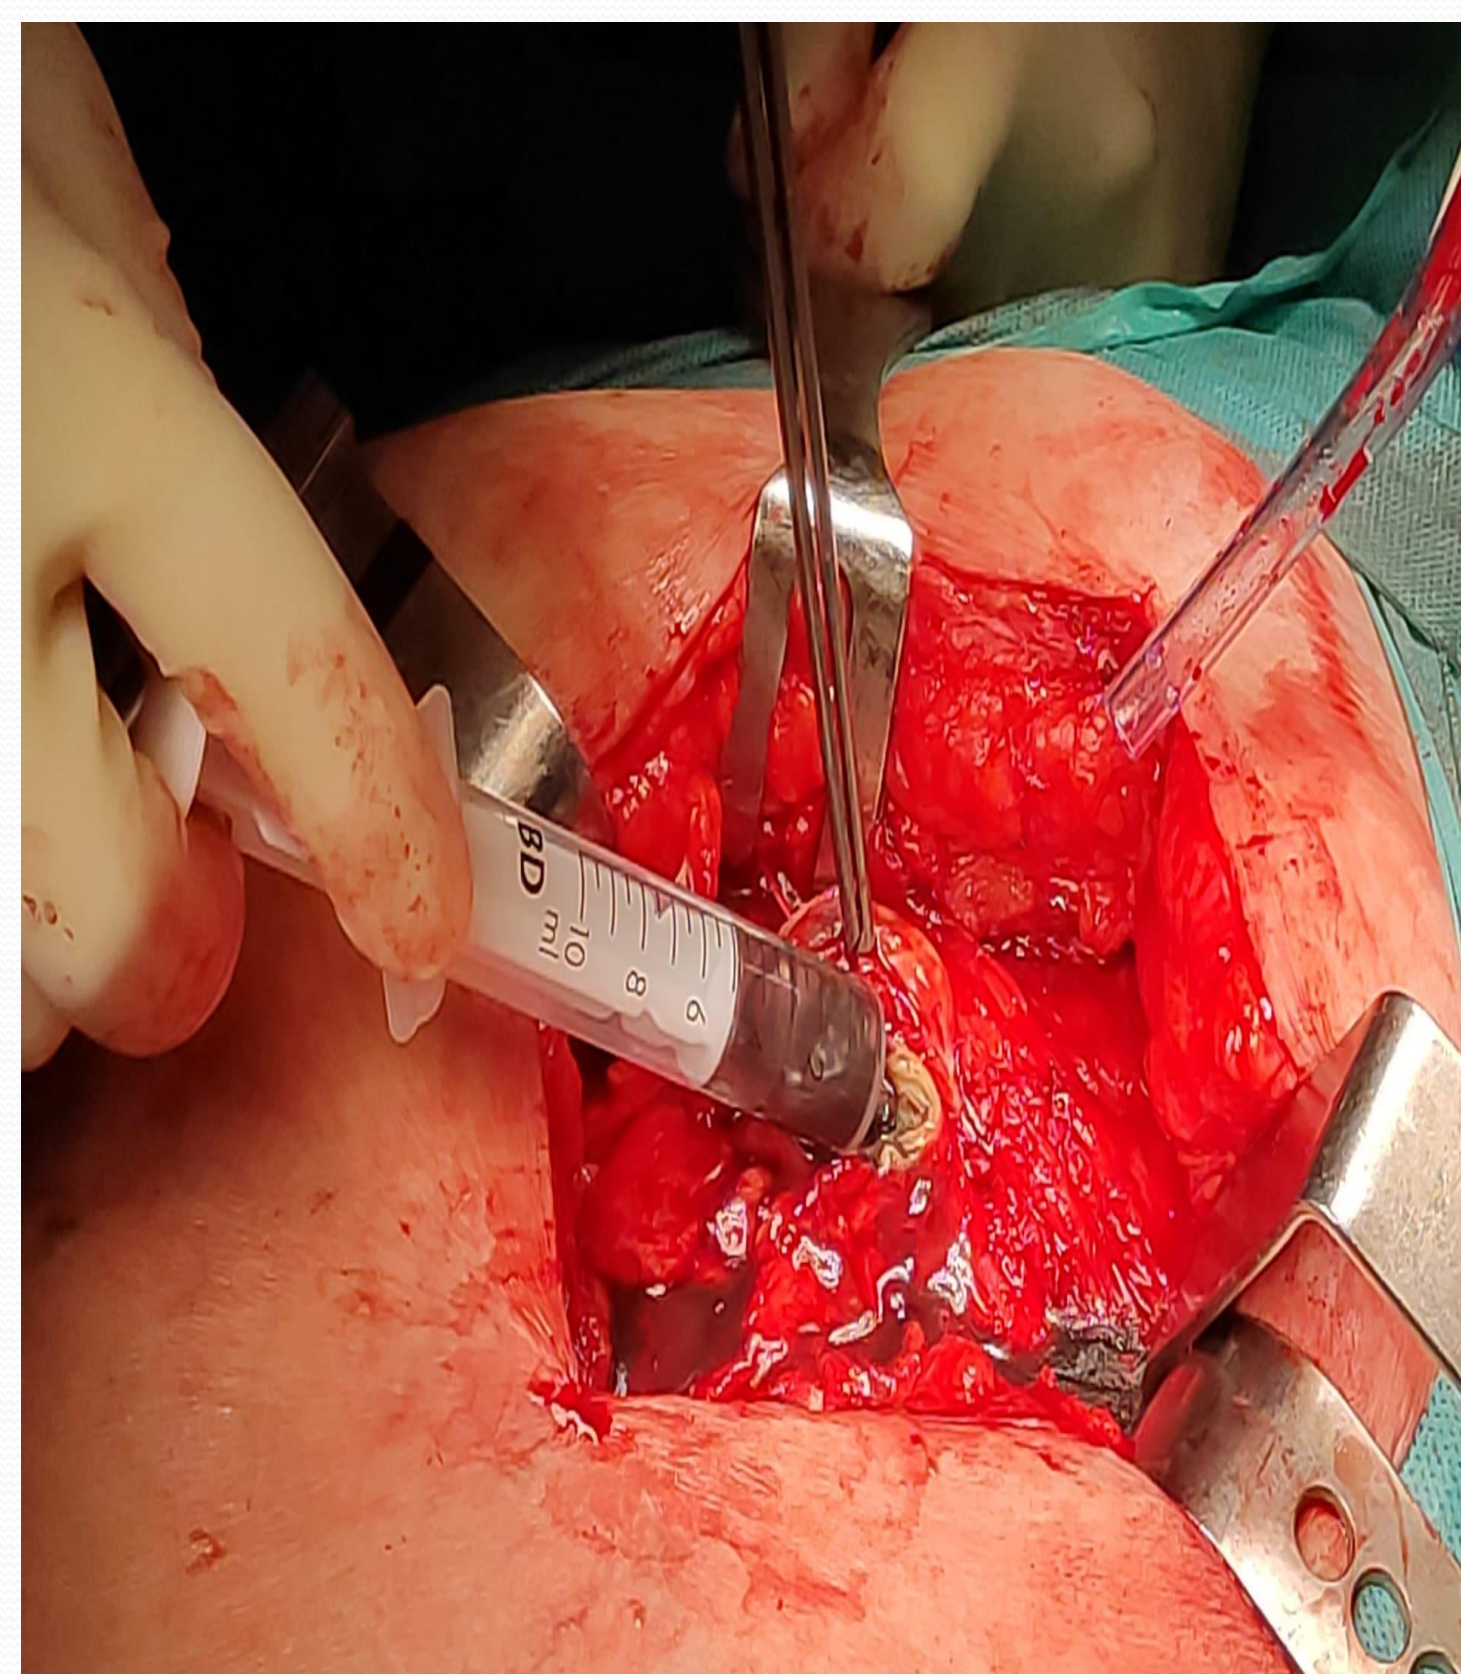
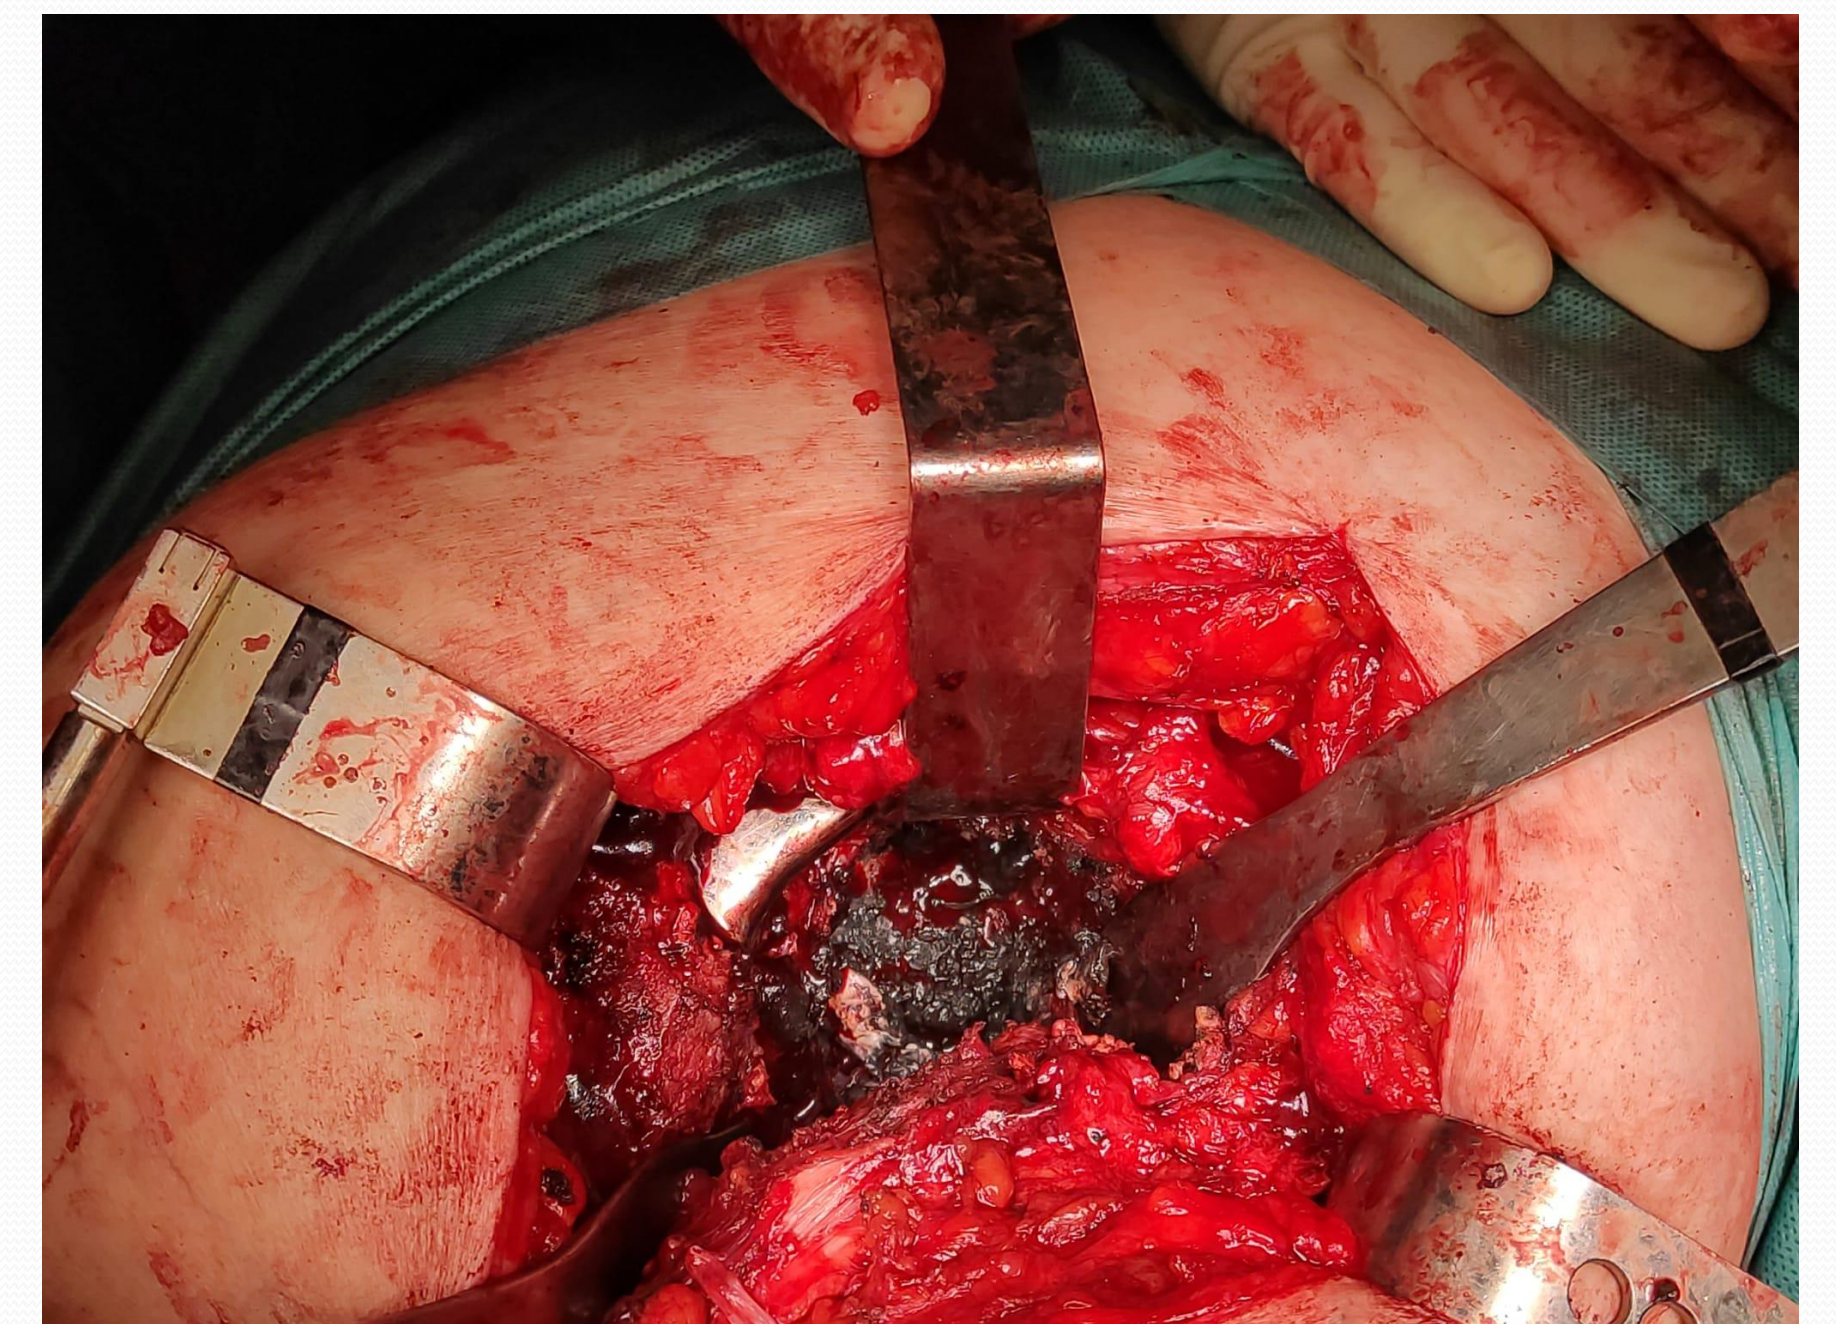
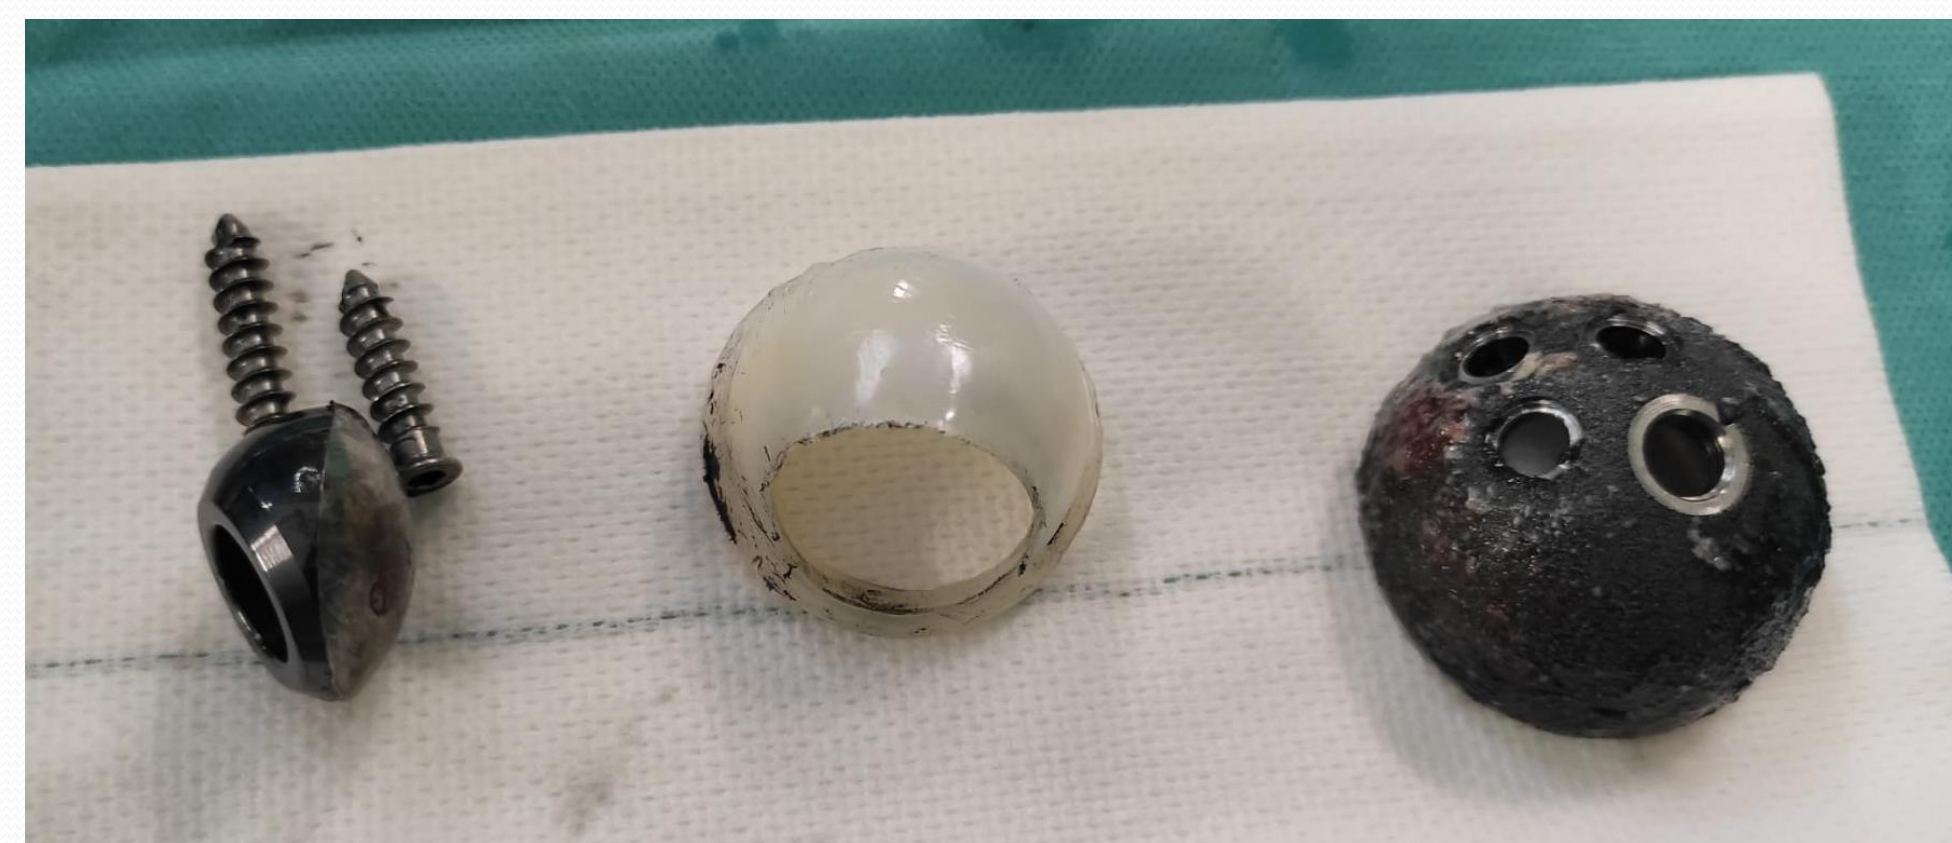
Mujer de 78 años IABVD con antecedentes de implantación hace 11 años de PTC derecha vástago Sinergy y cotilo R3 (2 tornillos). Acude a urgencias por dolor de meses de evolución sin traumatismo previo. A la exploración: marcha antiálgica con dos muletas, dolor sobre trocánter mayor y sobre ingle. En la radiografía se observa desgaste del polietileno y cotilo con importante metalosis. Se realiza TAC en el que se aprecia: cabeza femoral migrada superiormente con desgaste del polietileno y extensa metalosis periprotésica que afecta a: articulación coxofemoral, bursa de ileopsoas, piramidal, escotadura ciática, cotilo y rama ileopubica.

Ante los hallazgos se realiza recambio protésico por abordaje lateral tras extenso desbridamiento de partes blandas. A nivel del cotilo se aprecia defecto posterolateral cavitario y rotura de la pared posterior por lo que se inserta aloinjerto en chips y cotilo de reconstrucción Mobilelink Multihole de 60 (3 tornillos, fresado 52). A nivel femoral presenta fractura del trocánter mayor que se fija con placa ACCord + 3 cerclajes y se implanta cabeza cerámica (32 mm, cuello +8) para vástago Sinergy.
