ROTURA DE CLAVO INTRAMEDULAR DE FÉMUR PROXIMAL EN DOS PUNTOS A PROPÓSITO DE UN CASO

Vargas-Zúñiga Pastor IM, Plaza Salazar N, Rodríguez Algarabel C, Muñoz Vicente A, Rubio Bravo B
Servicio de Cirugía Ortopédica y Traumatología
Hospital Universitario de Guadalajara, Castilla-La Mancha, España

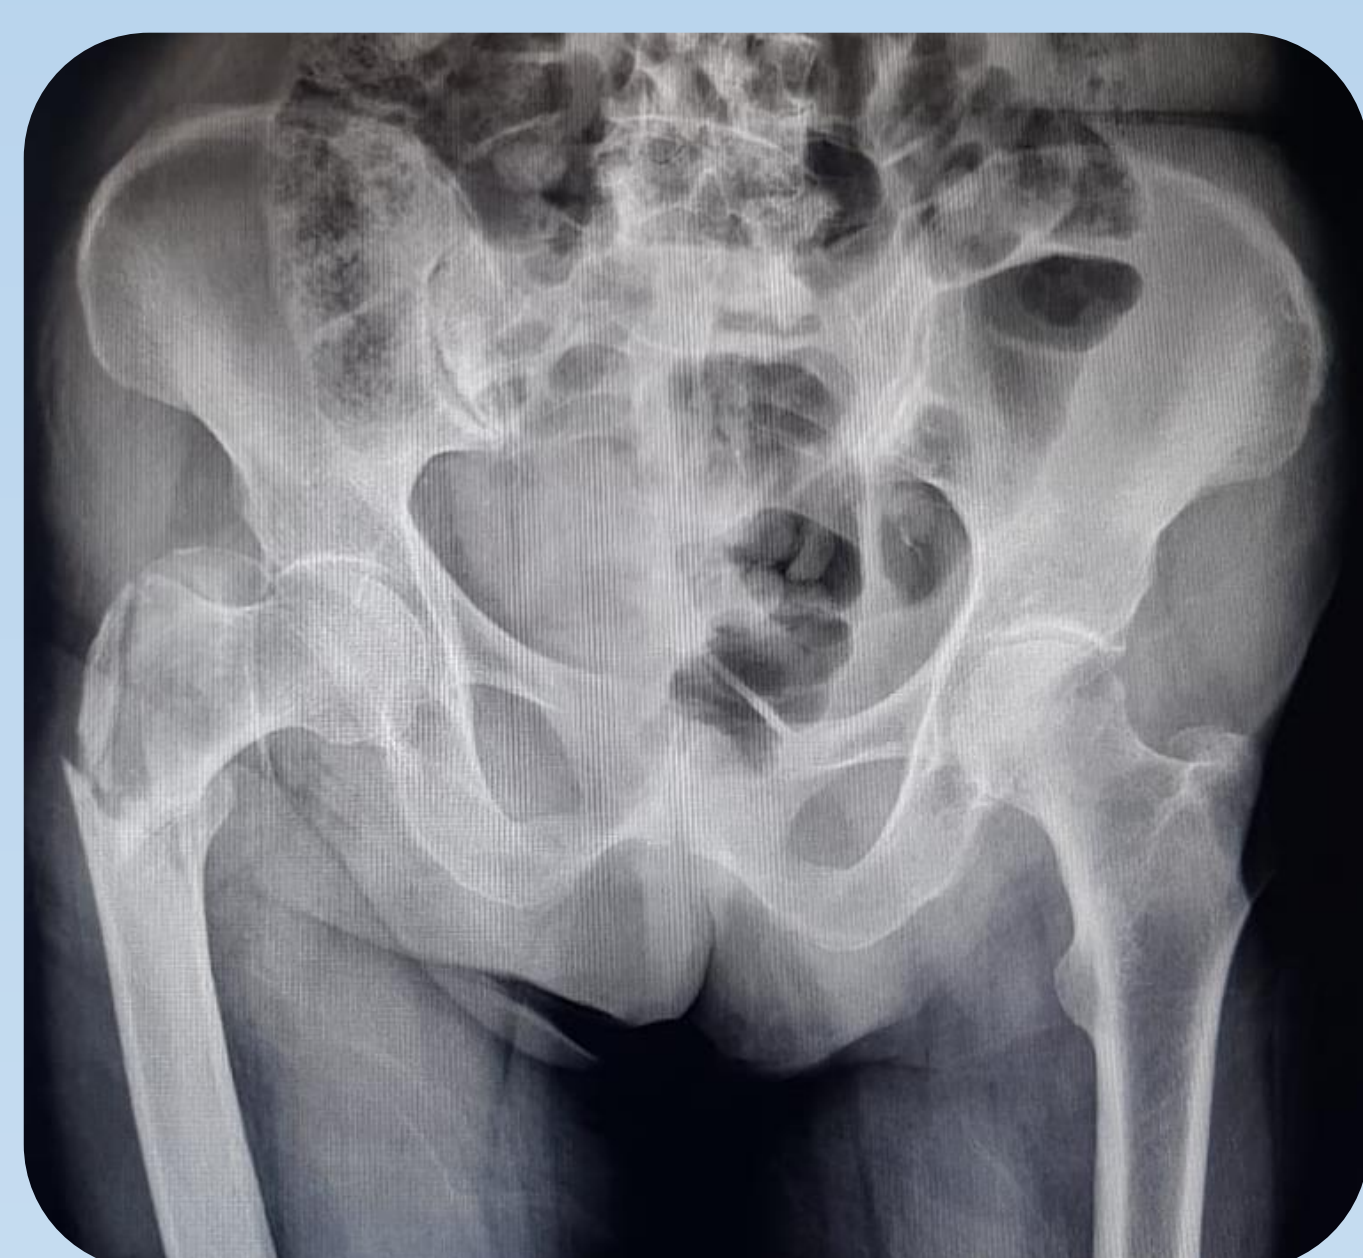
Fig. 1 – Radiografía inicial. Se observa una fractura pertrocantérea con extensión subtrocantérea del fémur proximal derecho

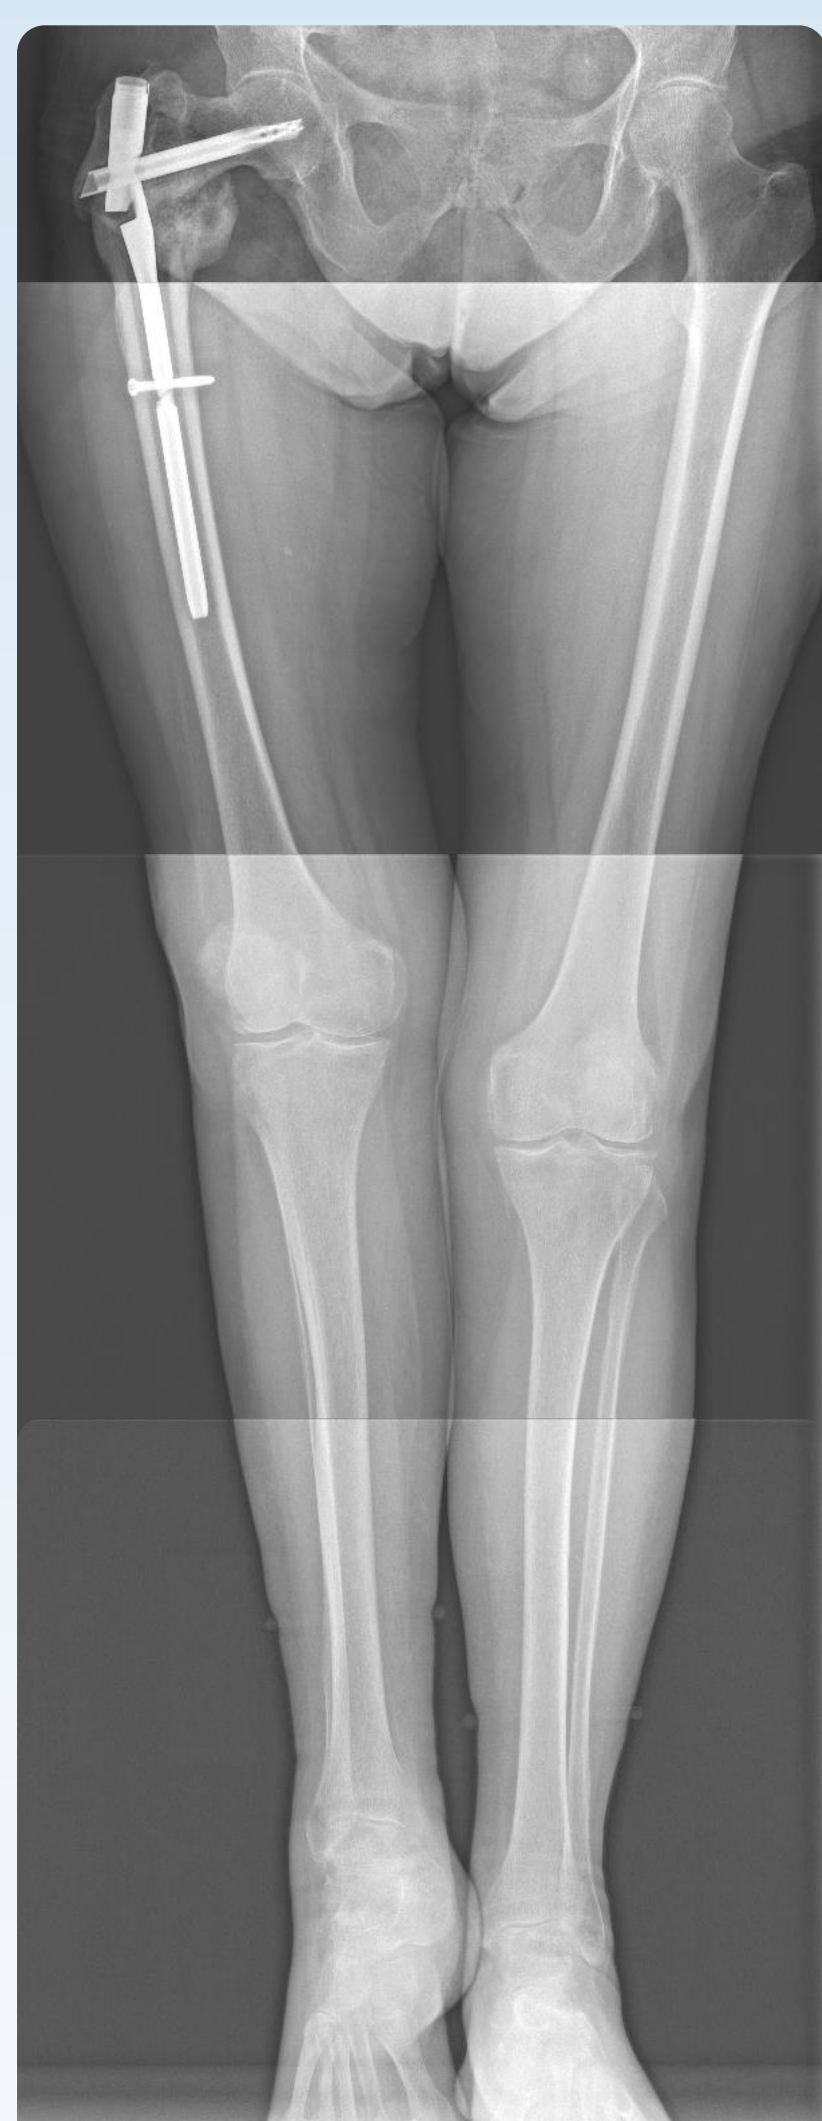
Fig. 5 – Mensuración de miembros a los 20 meses de la cirugía. Se observa una disimetría de unos 5,5 cm

- ❖ Se ofreció tratamiento quirúrgico a la paciente, que rechazó. Un año después la fractura había consolidado, pero con una marcada desviación en varo del ángulo cérvico-diafisario, condicionando una disimetría clínica de 5cm.
- ❖ Actualmente la paciente es dependiente parcial para las actividades cotidianas básicas y es capaz de caminar con andador y un alza en el calzado derecho, sin dolor.

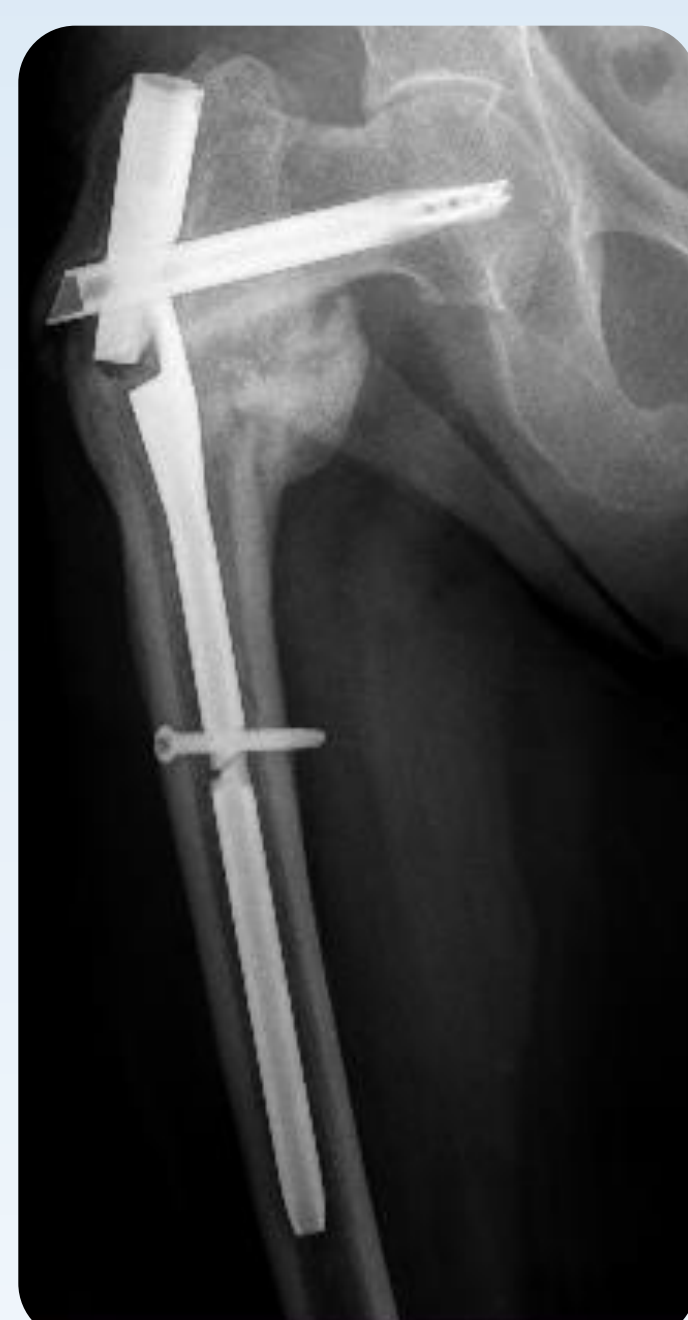
Fig. 6 – Consolidación final de la fractura 2 años tras la cirugía

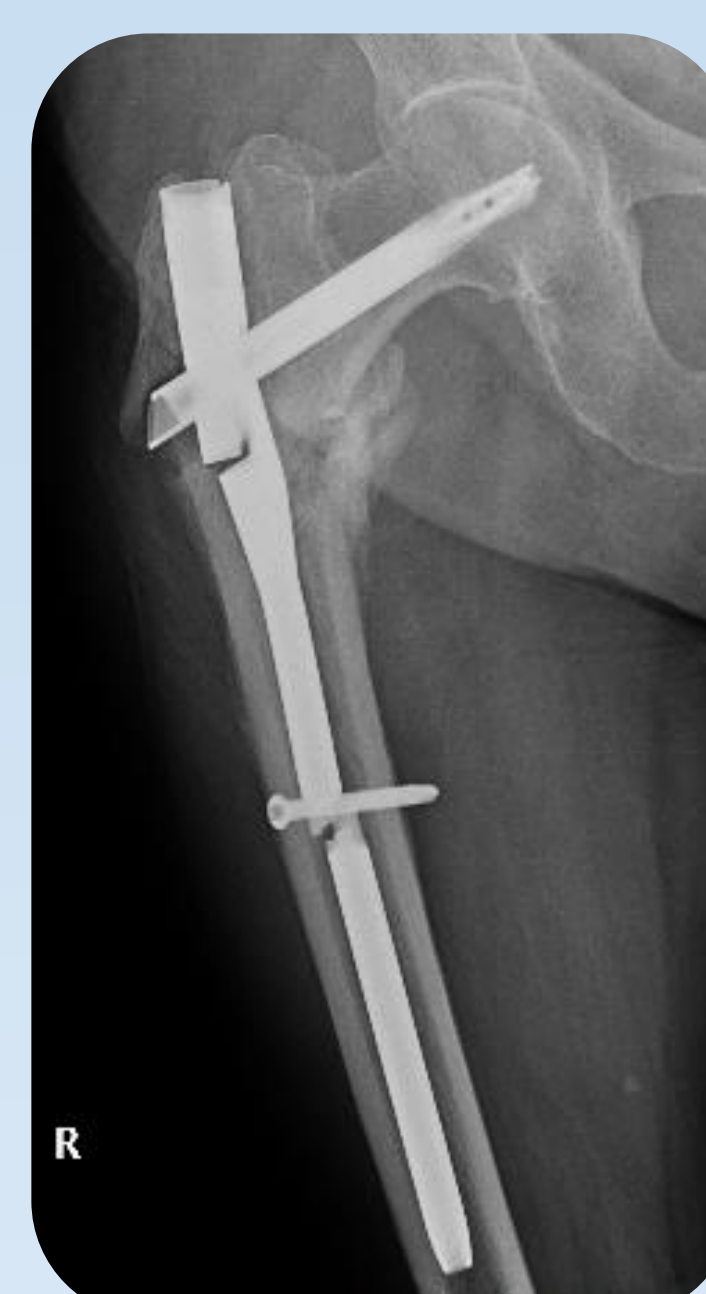
Fig. 3 – Radiografía de control en el 6º mes postoperatorio. Se aprecia la rotura del implante en dos puntos

- Mujer de 94 años intervenida de fractura subtrocantérea de cadera derecha en otro centro mediante clavo intramedular corto TFNA (DePuy Synthes®) con lámina cefálica no cementada y bloqueo distal dinámico. Correcto control radiográfico. Seguimiento posterior en nuestro centro.
- En el sexto mes postoperatorio comenzó con dolor atraumático y limitación funcional. En radiografías de control se observó una rotura del implante en dos puntos (orificio para la lámina cefálica y para el tornillo de bloqueo distal).
- La TC confirmó la ausencia de consolidación de la fractura.

- ✓ El manejo de esta complicación es complejo. El **tratamiento** incluye la **revisión quirúrgica** mediante la sustitución del clavo o la conversión a la artroplastia, aunque supone una **gran morbilidad** en un paciente habitualmente anciano y frágil, con una mortalidad en el primer mes postoperatorio del 8%.
- ✓ El manejo conservador puede estar indicado en casos de mínimo desplazamiento de la fractura o rechazo del paciente a la intervención.

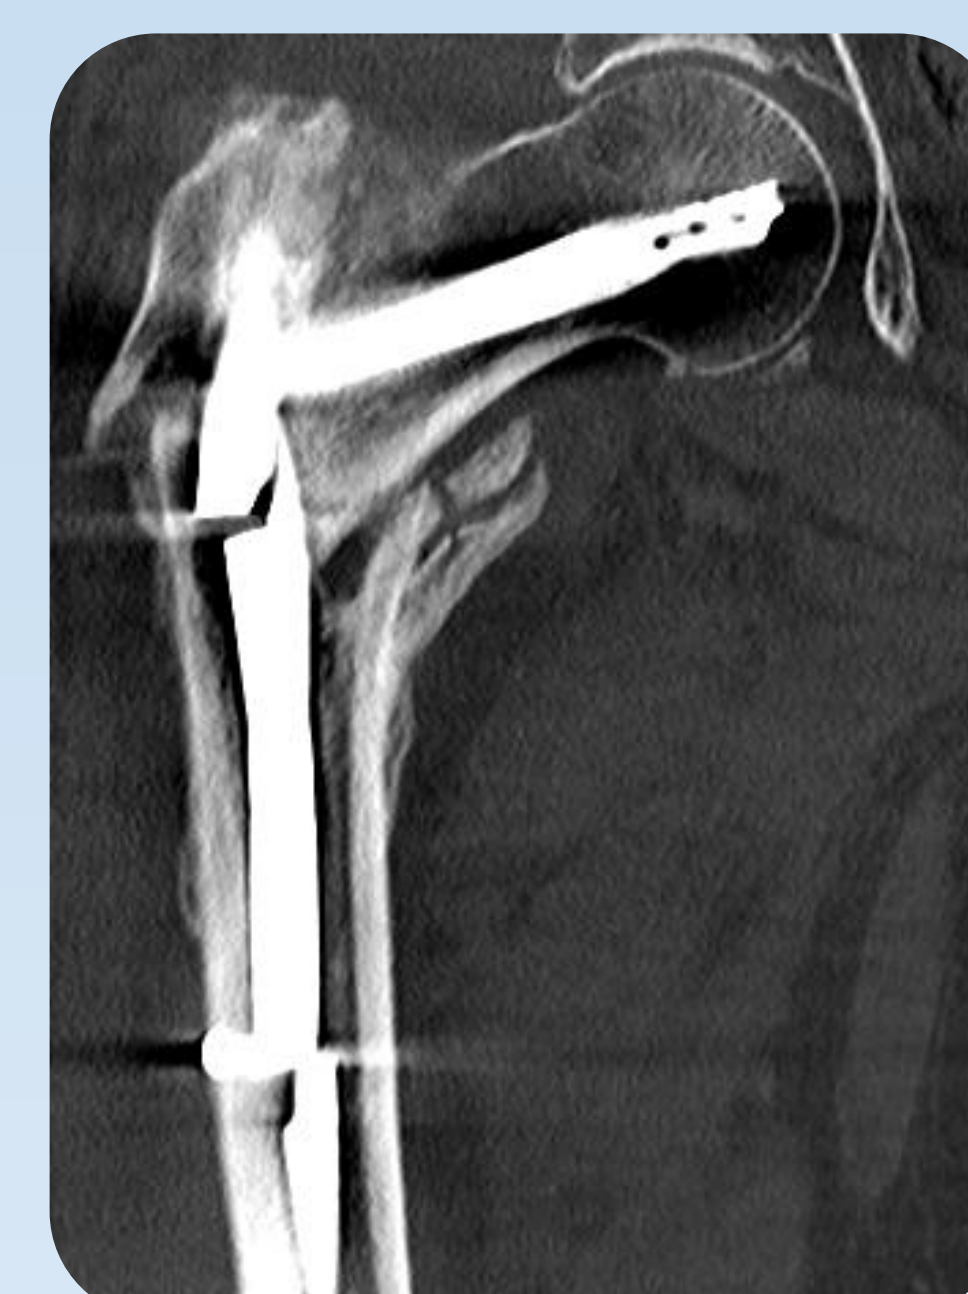
Fig. 4 – Ausencia de consolidación de la fractura en las imágenes de la TC
