A PROPÓSITO DE UN CASO DOLOR POSTQUIRÚRGICO TRAS IMPLANTACIÓN DE PRÓTESIS TRAPECIOMETACARPIANA

Autores:
A. Veja-Val
P. Jiménez-Tellería
Hospital Galdakao-Usansolo, Bizkaia

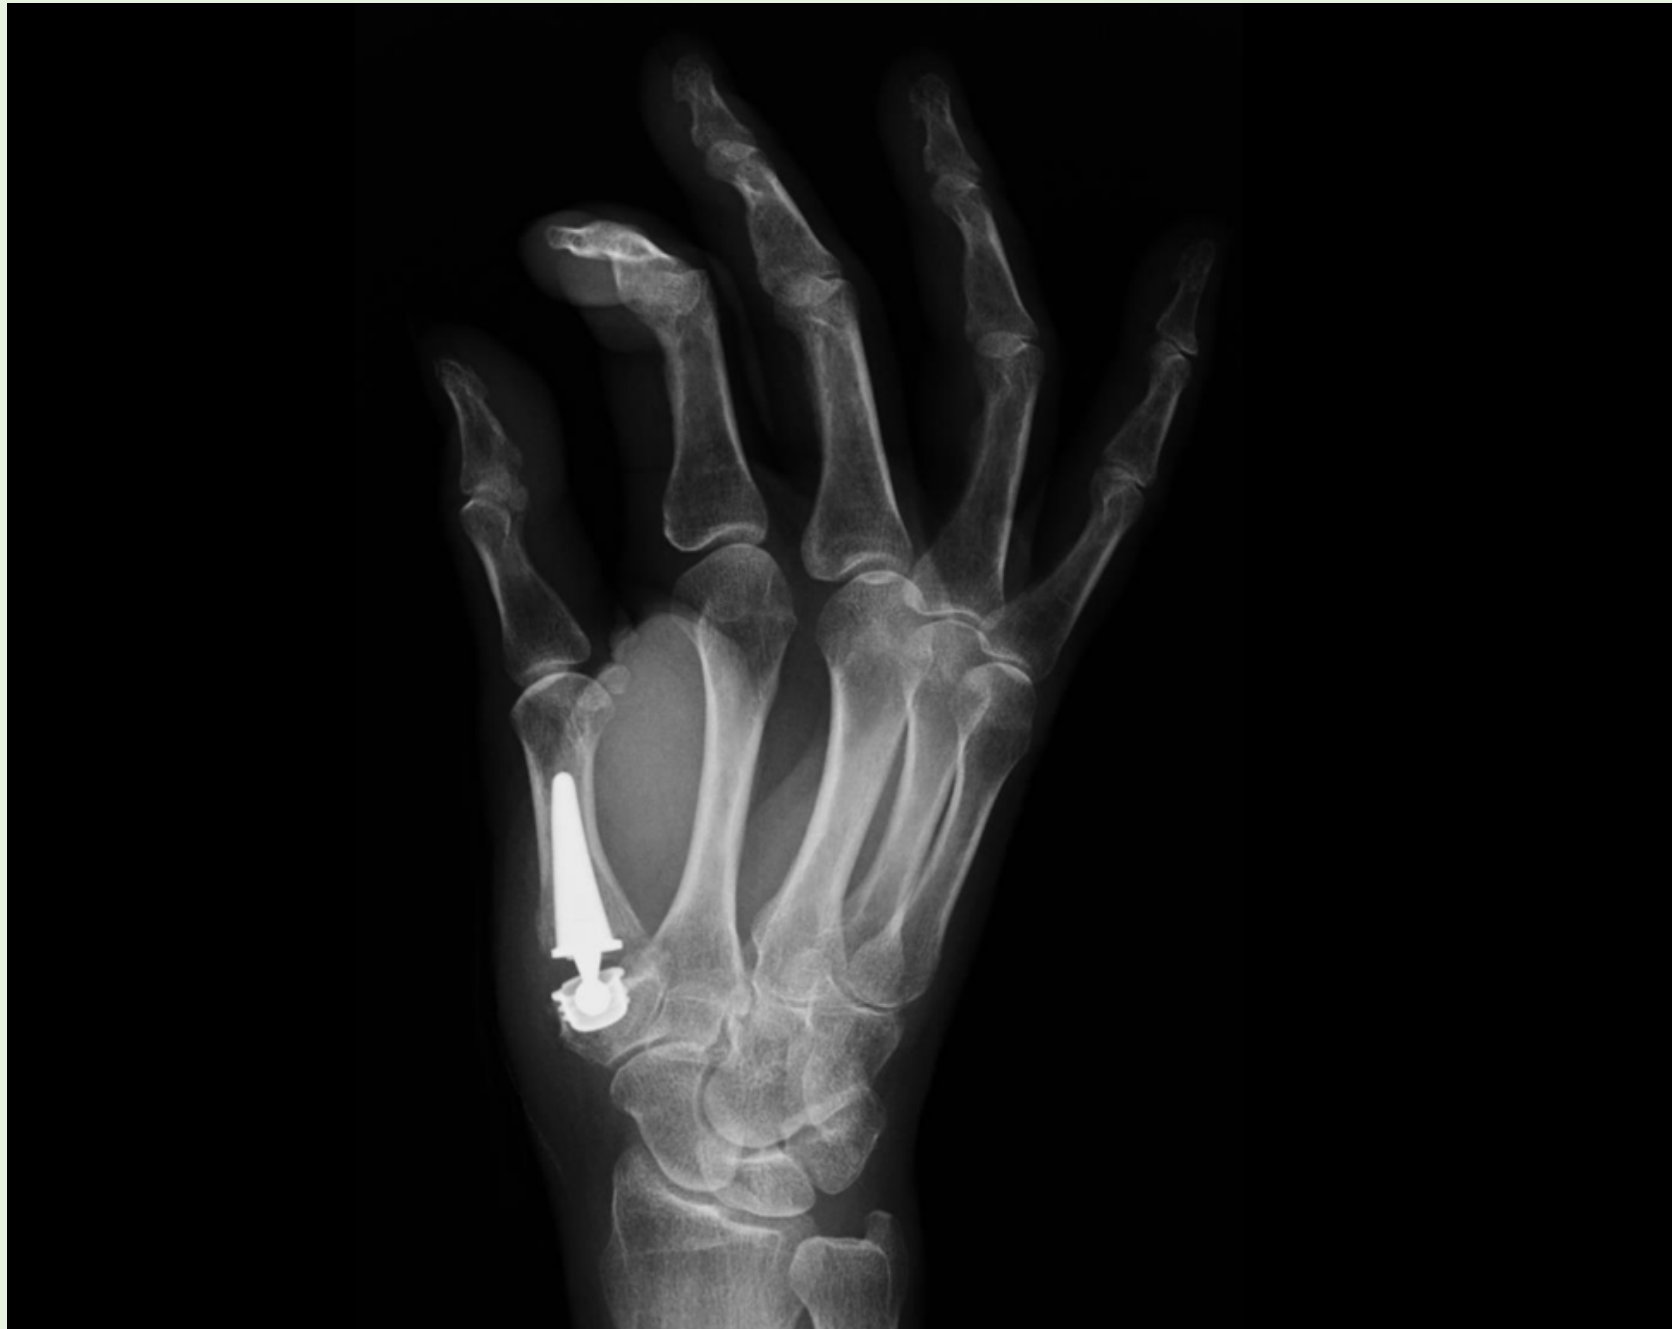
Figura 1: radiografía de control postquirúrgica

Presentar un caso clínico de una paciente con dolor postquirúrgico inmediato a pesar de una cirugía sin complicaciones (*fig. 1*).
