# ¿Se puede luxar una prótesis de rodilla con sistema antiluxación?

Presentación de un caso de luxación de Endo-model (Waldermar-Link), un sistema de bisagra rotatoria con sistema antiluxación, en un varón de 74 años.

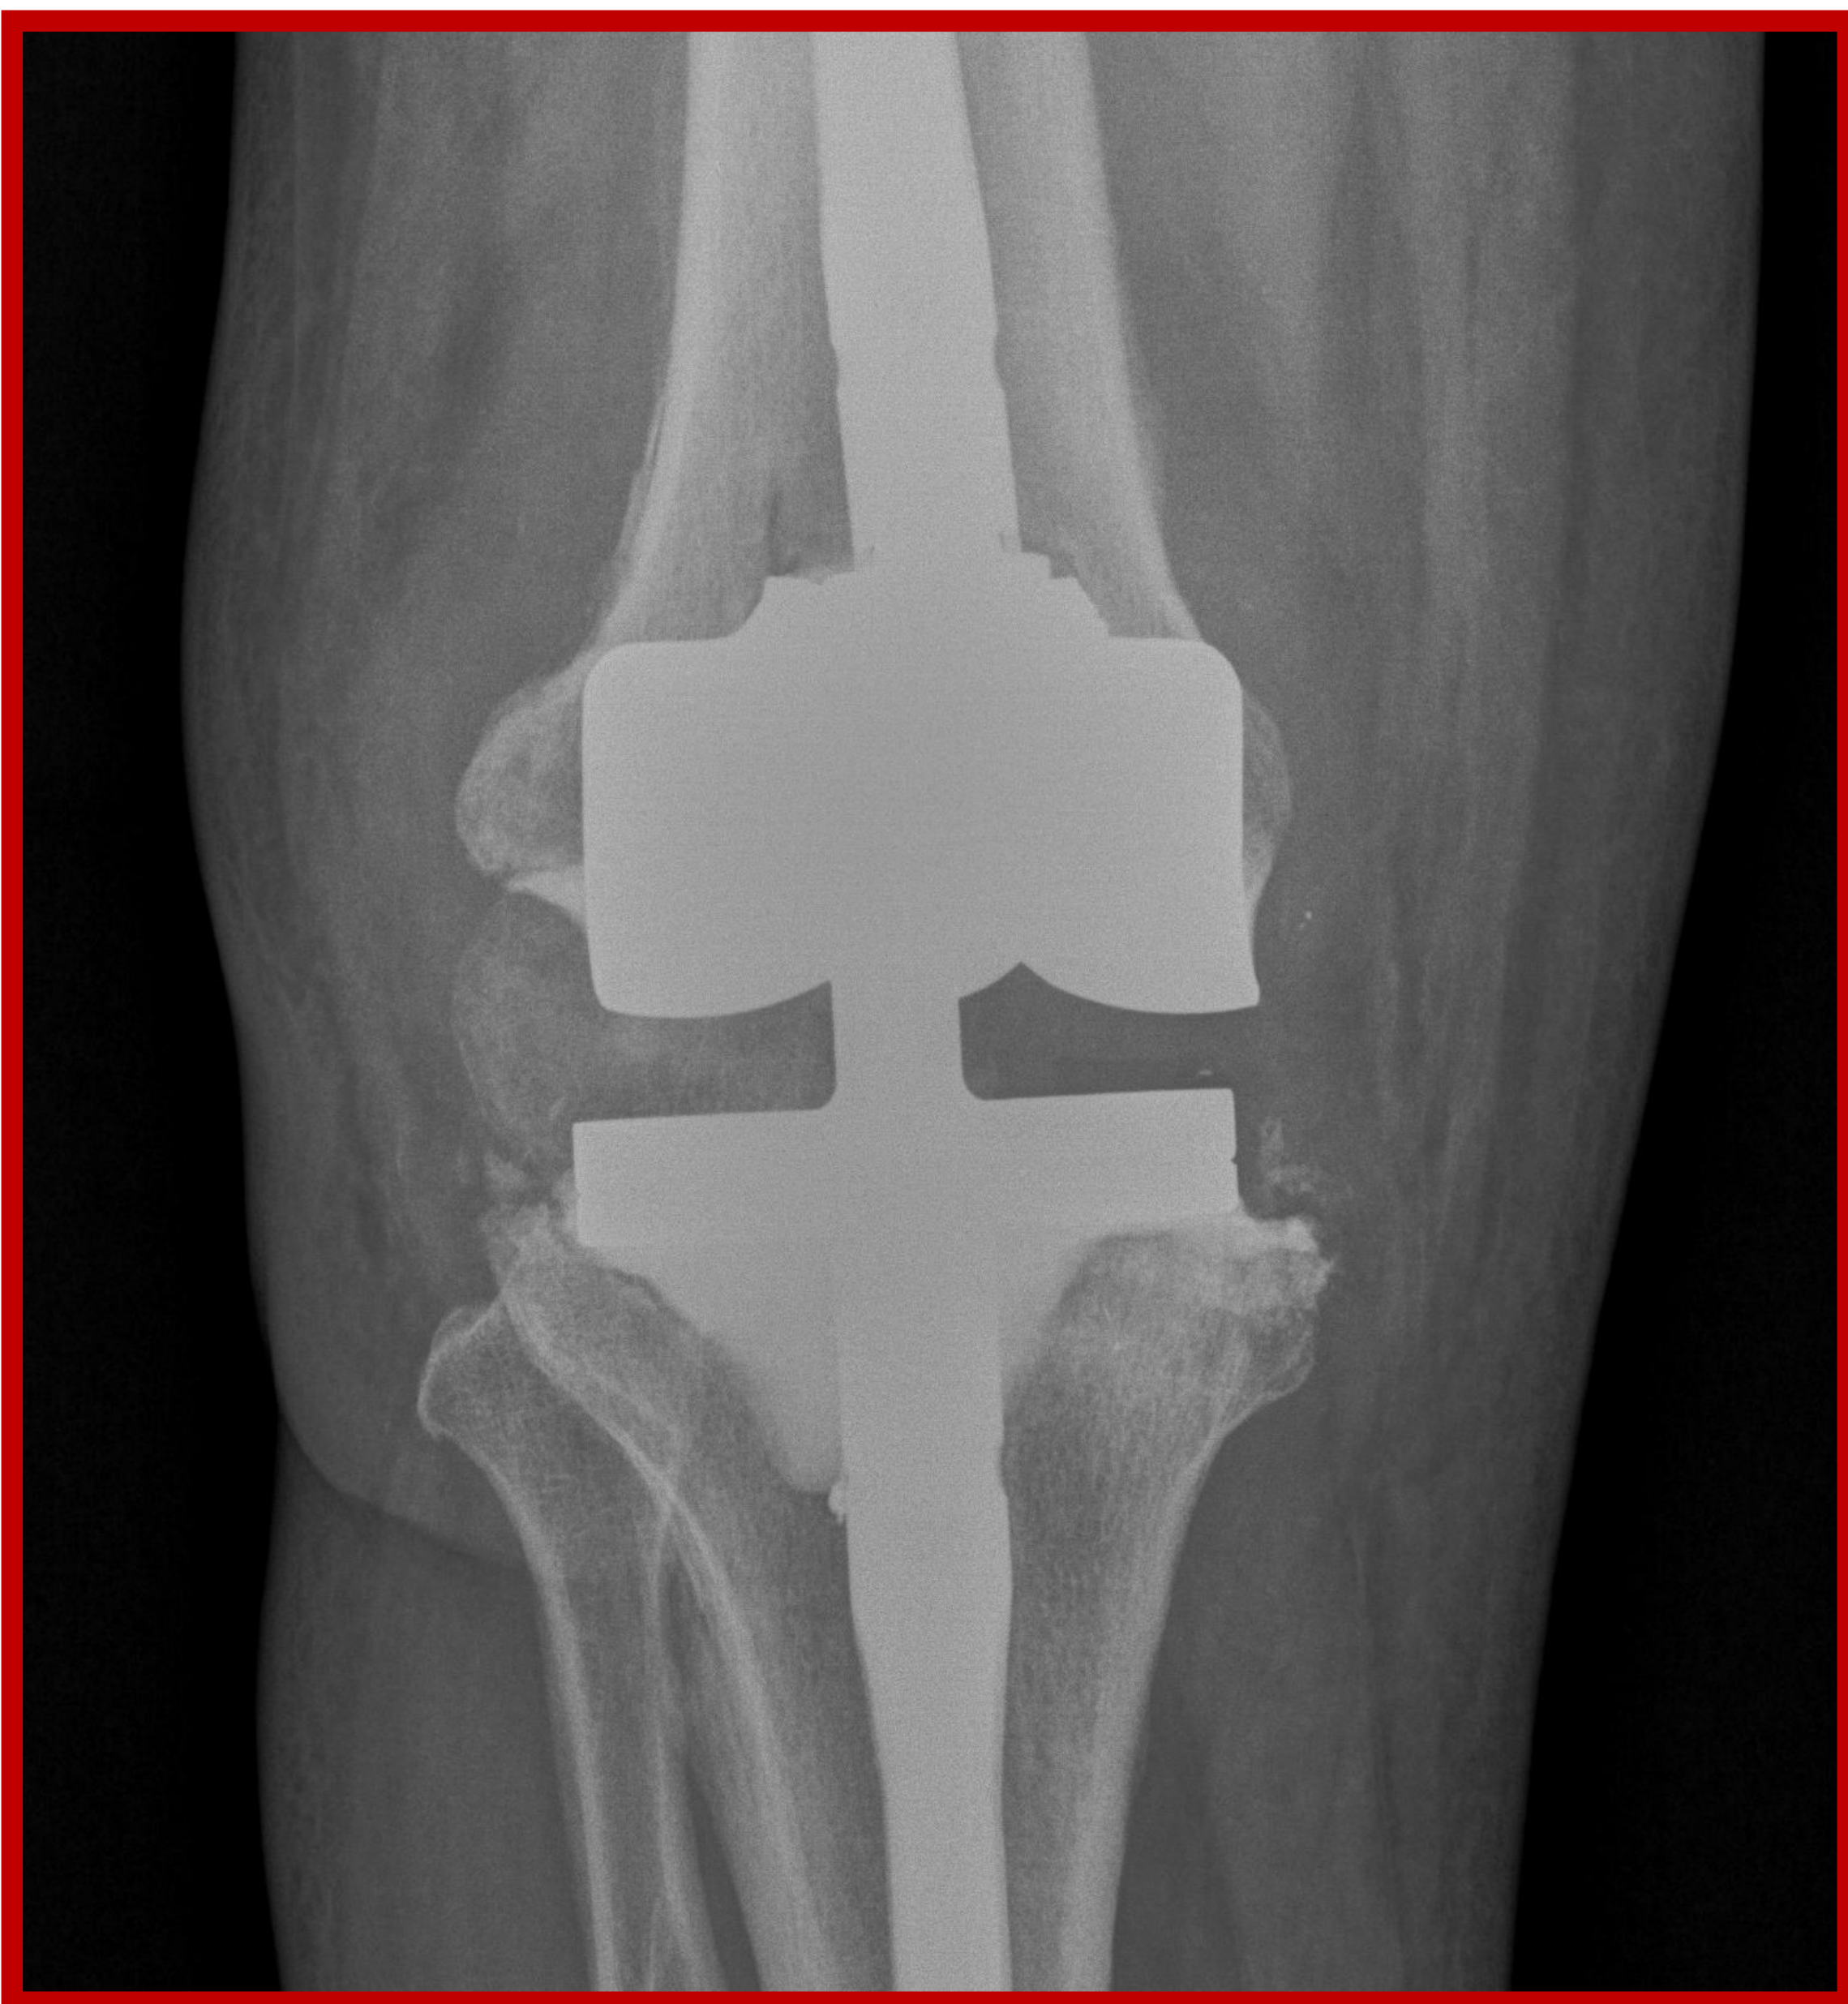
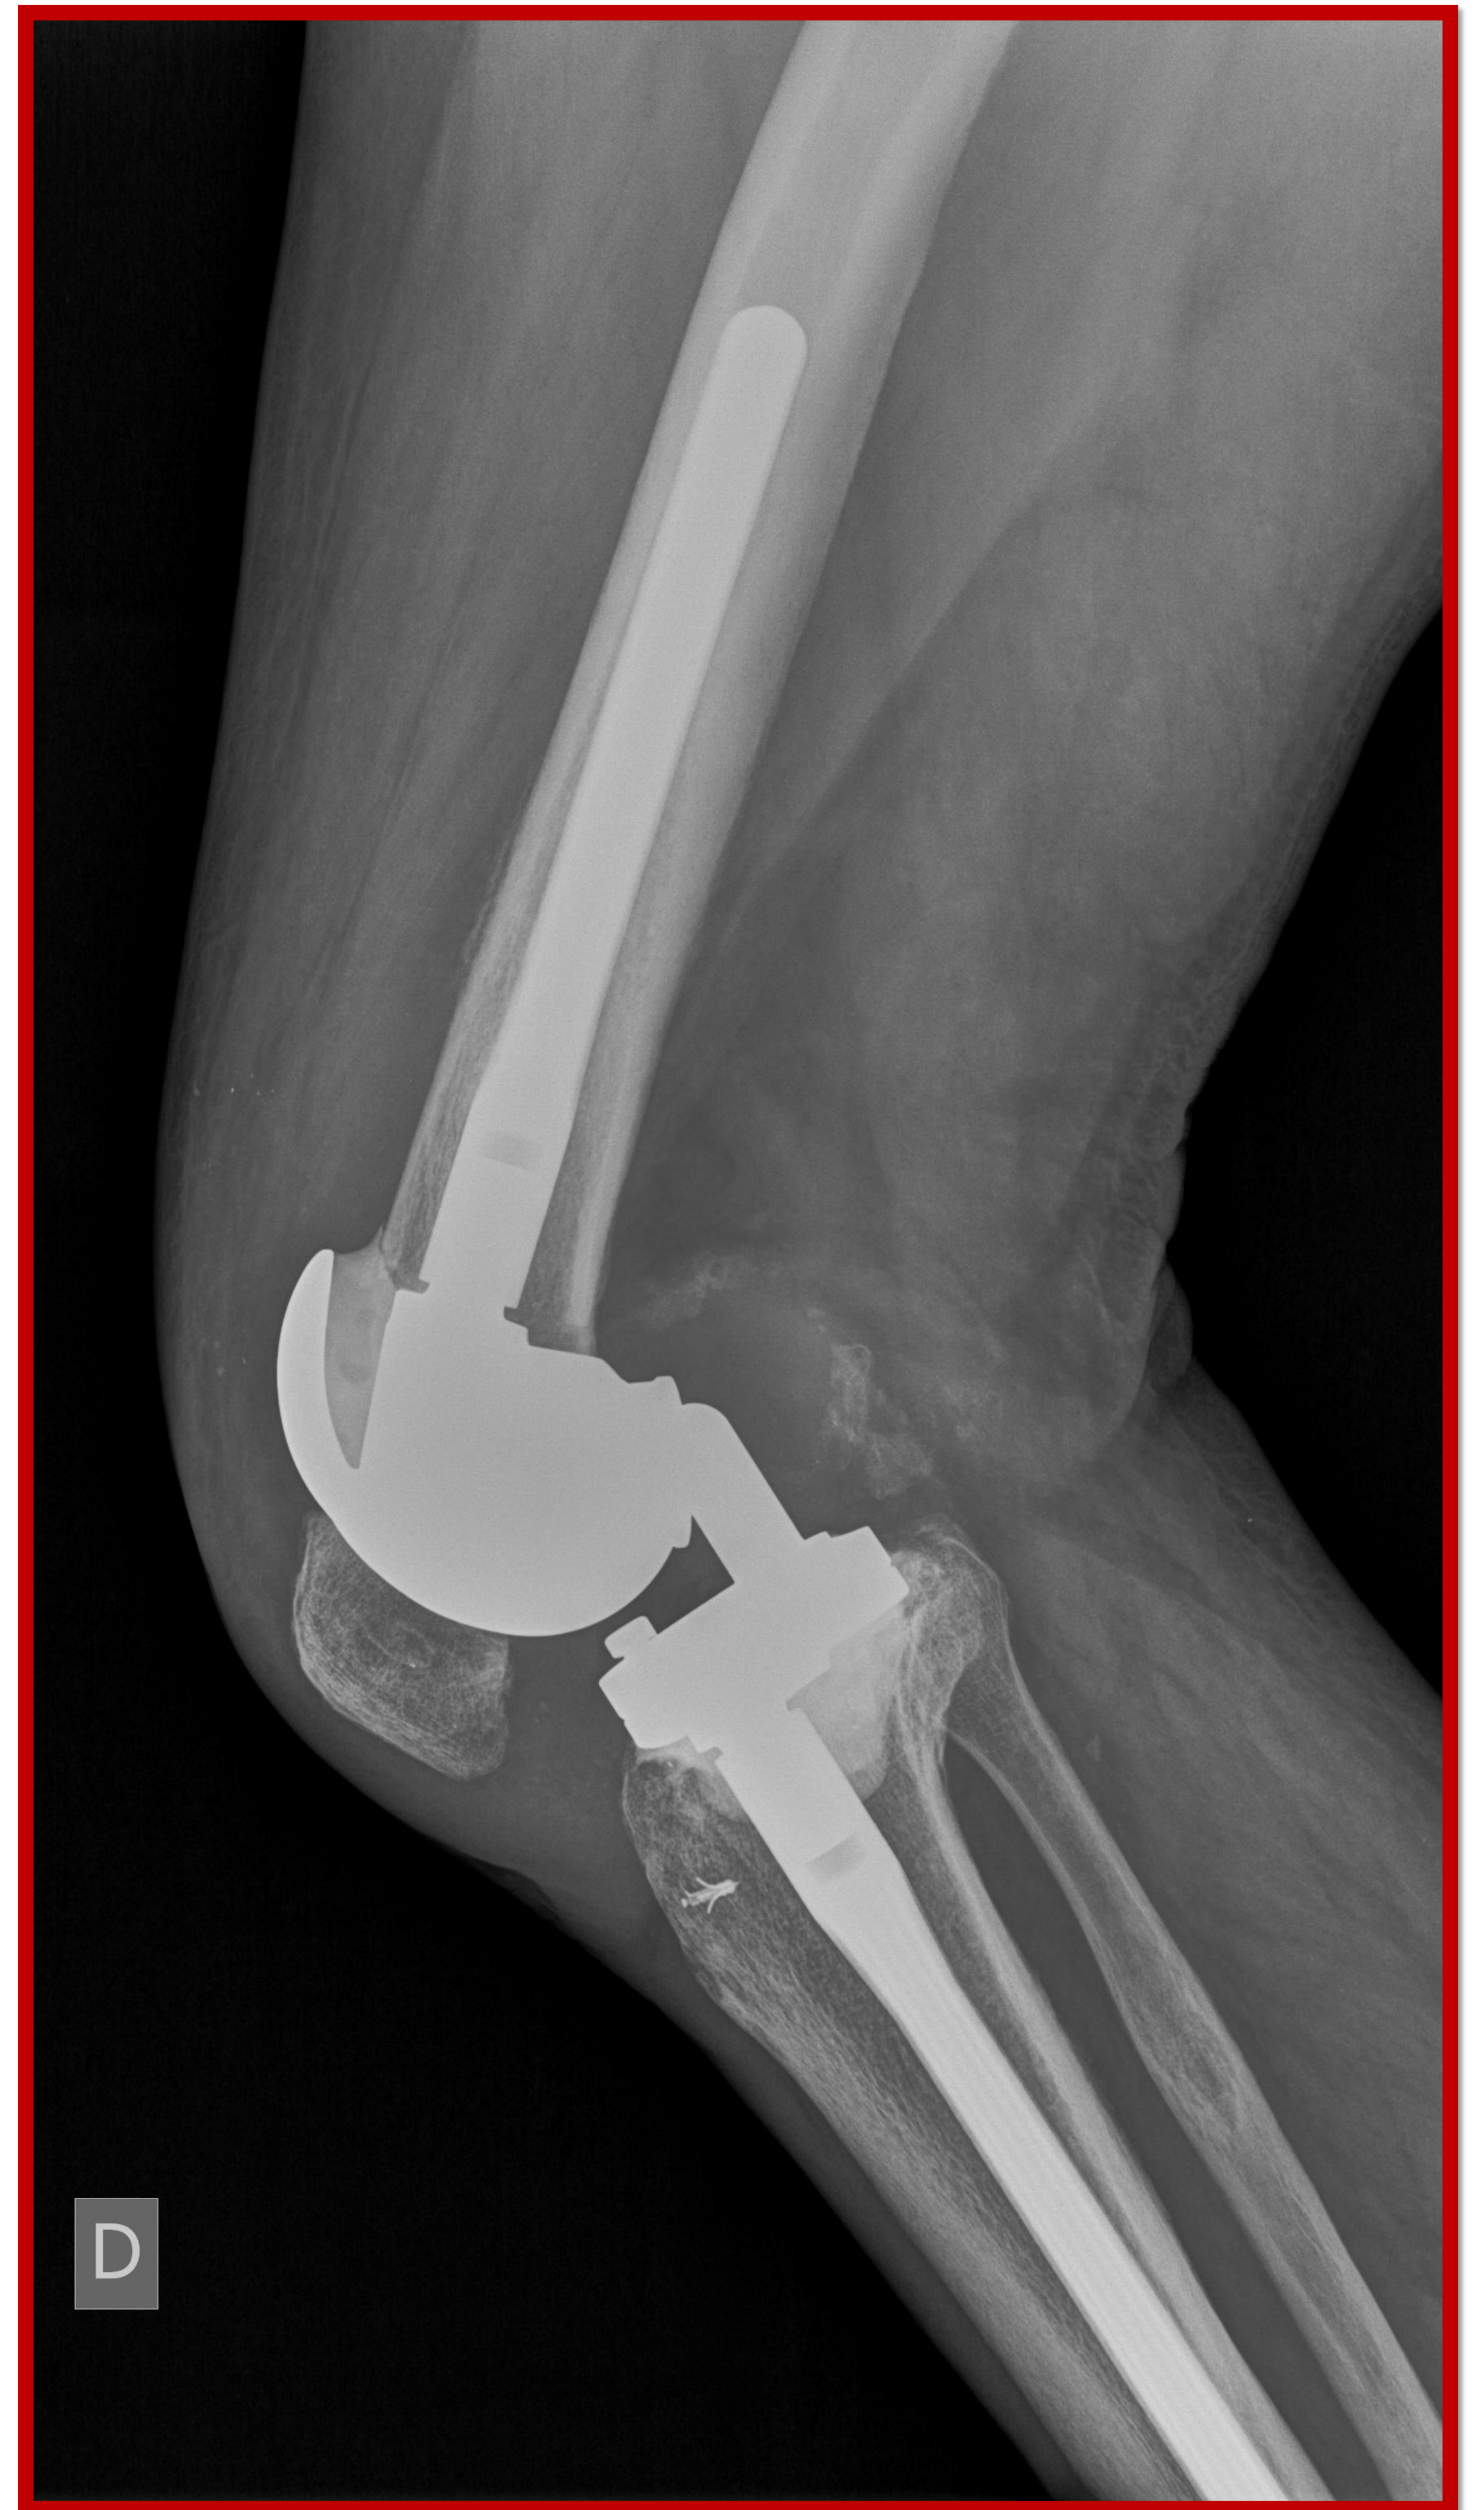
Se realizó estudio de imagen con radiografía y TAC donde se vio una **luxación a posterior del componente rotatorio tibial**. Se redujo bajo sedoanestesia en la urgencia y se inmovilizó con férula. En la intervención quirúrgica programada se vio **desgaste del polietileno (PE) tibial y rotura del polietileno del canal femoral**. Se procedió al recambio de todo el componente femoral, por imposibilidad para retirar únicamente el PE canal femoral, así como en PE tibial. El postoperatorio transcurre sin complicaciones y en el seguimiento no presenta signos de inestabilidad ni clínica ni radiológica.

Las prótesis de bisagra rotatoria son muy útiles como tratamiento en inestabilidades y recambios; aun así, no están exentas de complicaciones entre ellas la luxación (a pesar de disponer de sistema antiluxación). Únicamente existen **2 artículos que describan casos de luxación con este sistema** antiluxación. Todos los casos revisados presentaban **fallo de los PEs, desencadenado por un desbalance de los gaps de extensión y flexión y agravado por la inestabilidad de partes blandas**, que conllevan a microtraumatismos repetidos y fallo de los PEs perdiendo la protección del sistema antiluxación.
