EL CUT-OUT EN LA FRACTURA DE FÉMUR PROXIMAL

Hospital Universitario Miguel Servet, Zaragoza

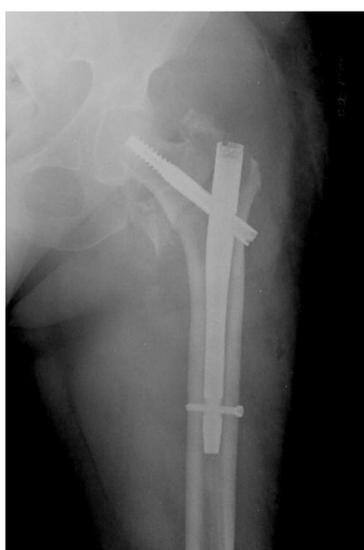
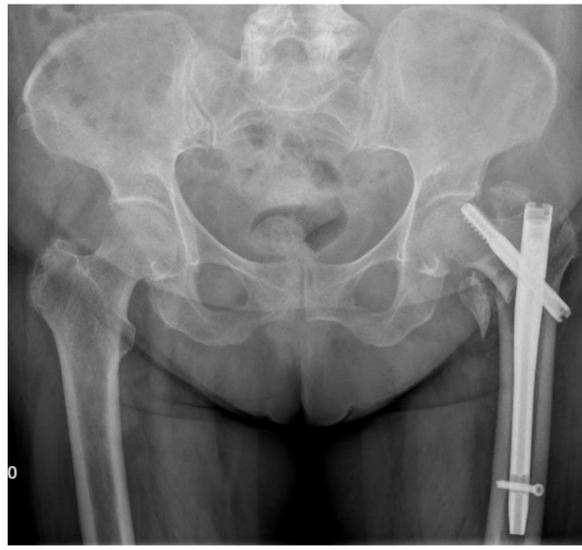
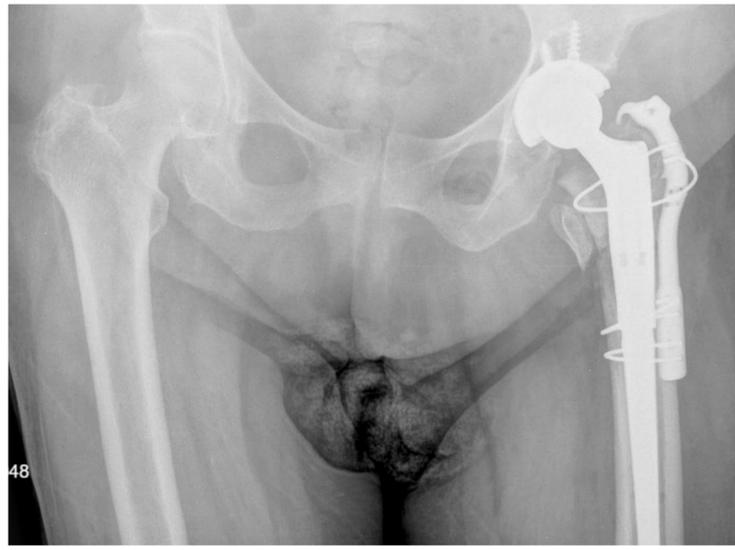
Tratamiento secuencial (de izquierda a derecha): enclavado centromedular por fractura pertrocantérea. Fenómeno de cut-out a los 32 días. Se retira el implante previo y se coloca una prótesis total de cadera asociada a una placa "gancho" lateral.

Para minimizar las complicaciones mecánicas que incrementan los índices de morbimortalidad, se debe presentar una especial atención intraoperatoria a la *reducción de la fractura y la posición del tornillo cefálico*.
