Fractura supracondílea de codo con lesión vascular asociada, una urgencia quirúrgica. A propósito de un caso.

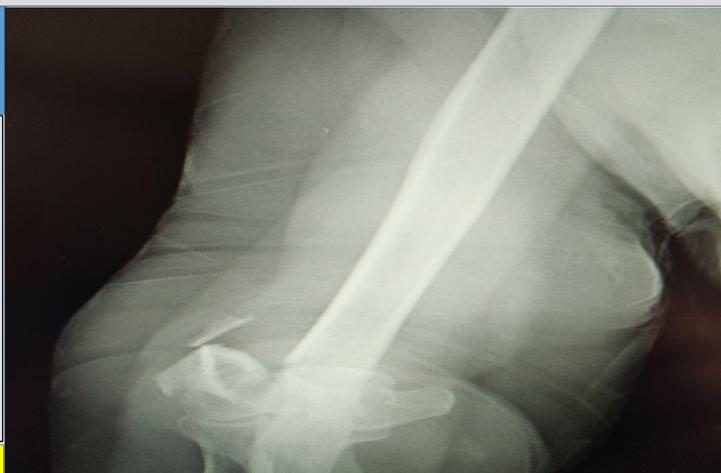
Rx: fractura supraintercondílea desplazada de codo derecho

AngioTAC urgente: obstrucción completa de la arteria humeral distal, inmediatamente proximal al fragmento diafisario desplazado anteriormente

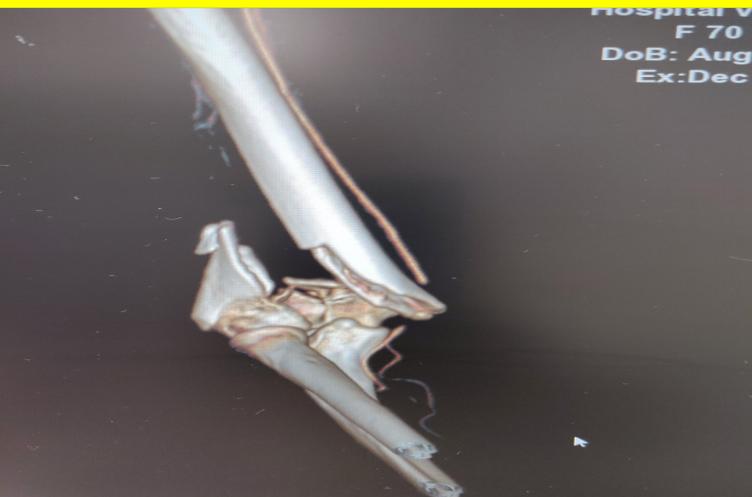
- Se coloca fijador externo.
- Resección de segmento de arteria humeral trombosado y reimplante mediante anastomosis termino-terminal

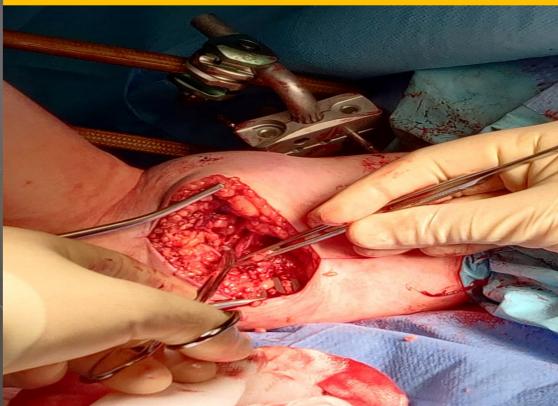
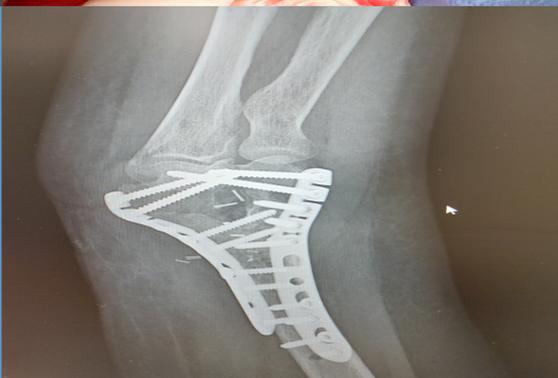
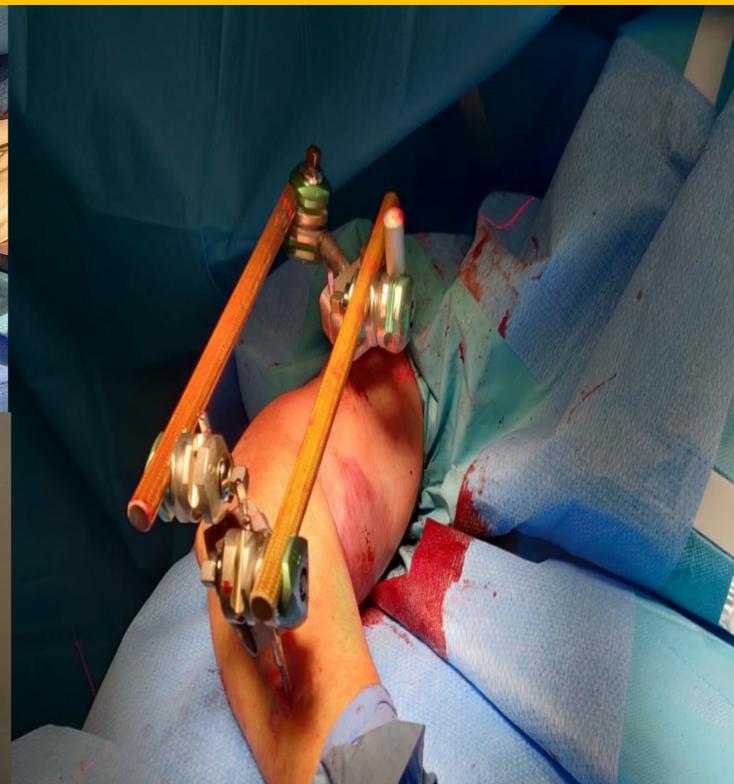
- **A los 10 días:** se retira fijador externo y se realiza reducción abierta y fijación interna con placas a 180°
- Es dada de alta con buena evolución clínica
- Se inmoviliza con férula 3 semanas, y es remitida al servicio de rehabilitación
