A PROPÓSITO DE UN CASO: ROTURA DE CUELLO DE VÁSTAGO TRAS RECAMBIO DE PTC CON ALTERACIÓN DE LA BIOMECÁNICA

Exponer un caso de un varón con rotura de cuello de vástago femoral de PTC izquierda con antecedente de recambio de cotilo.

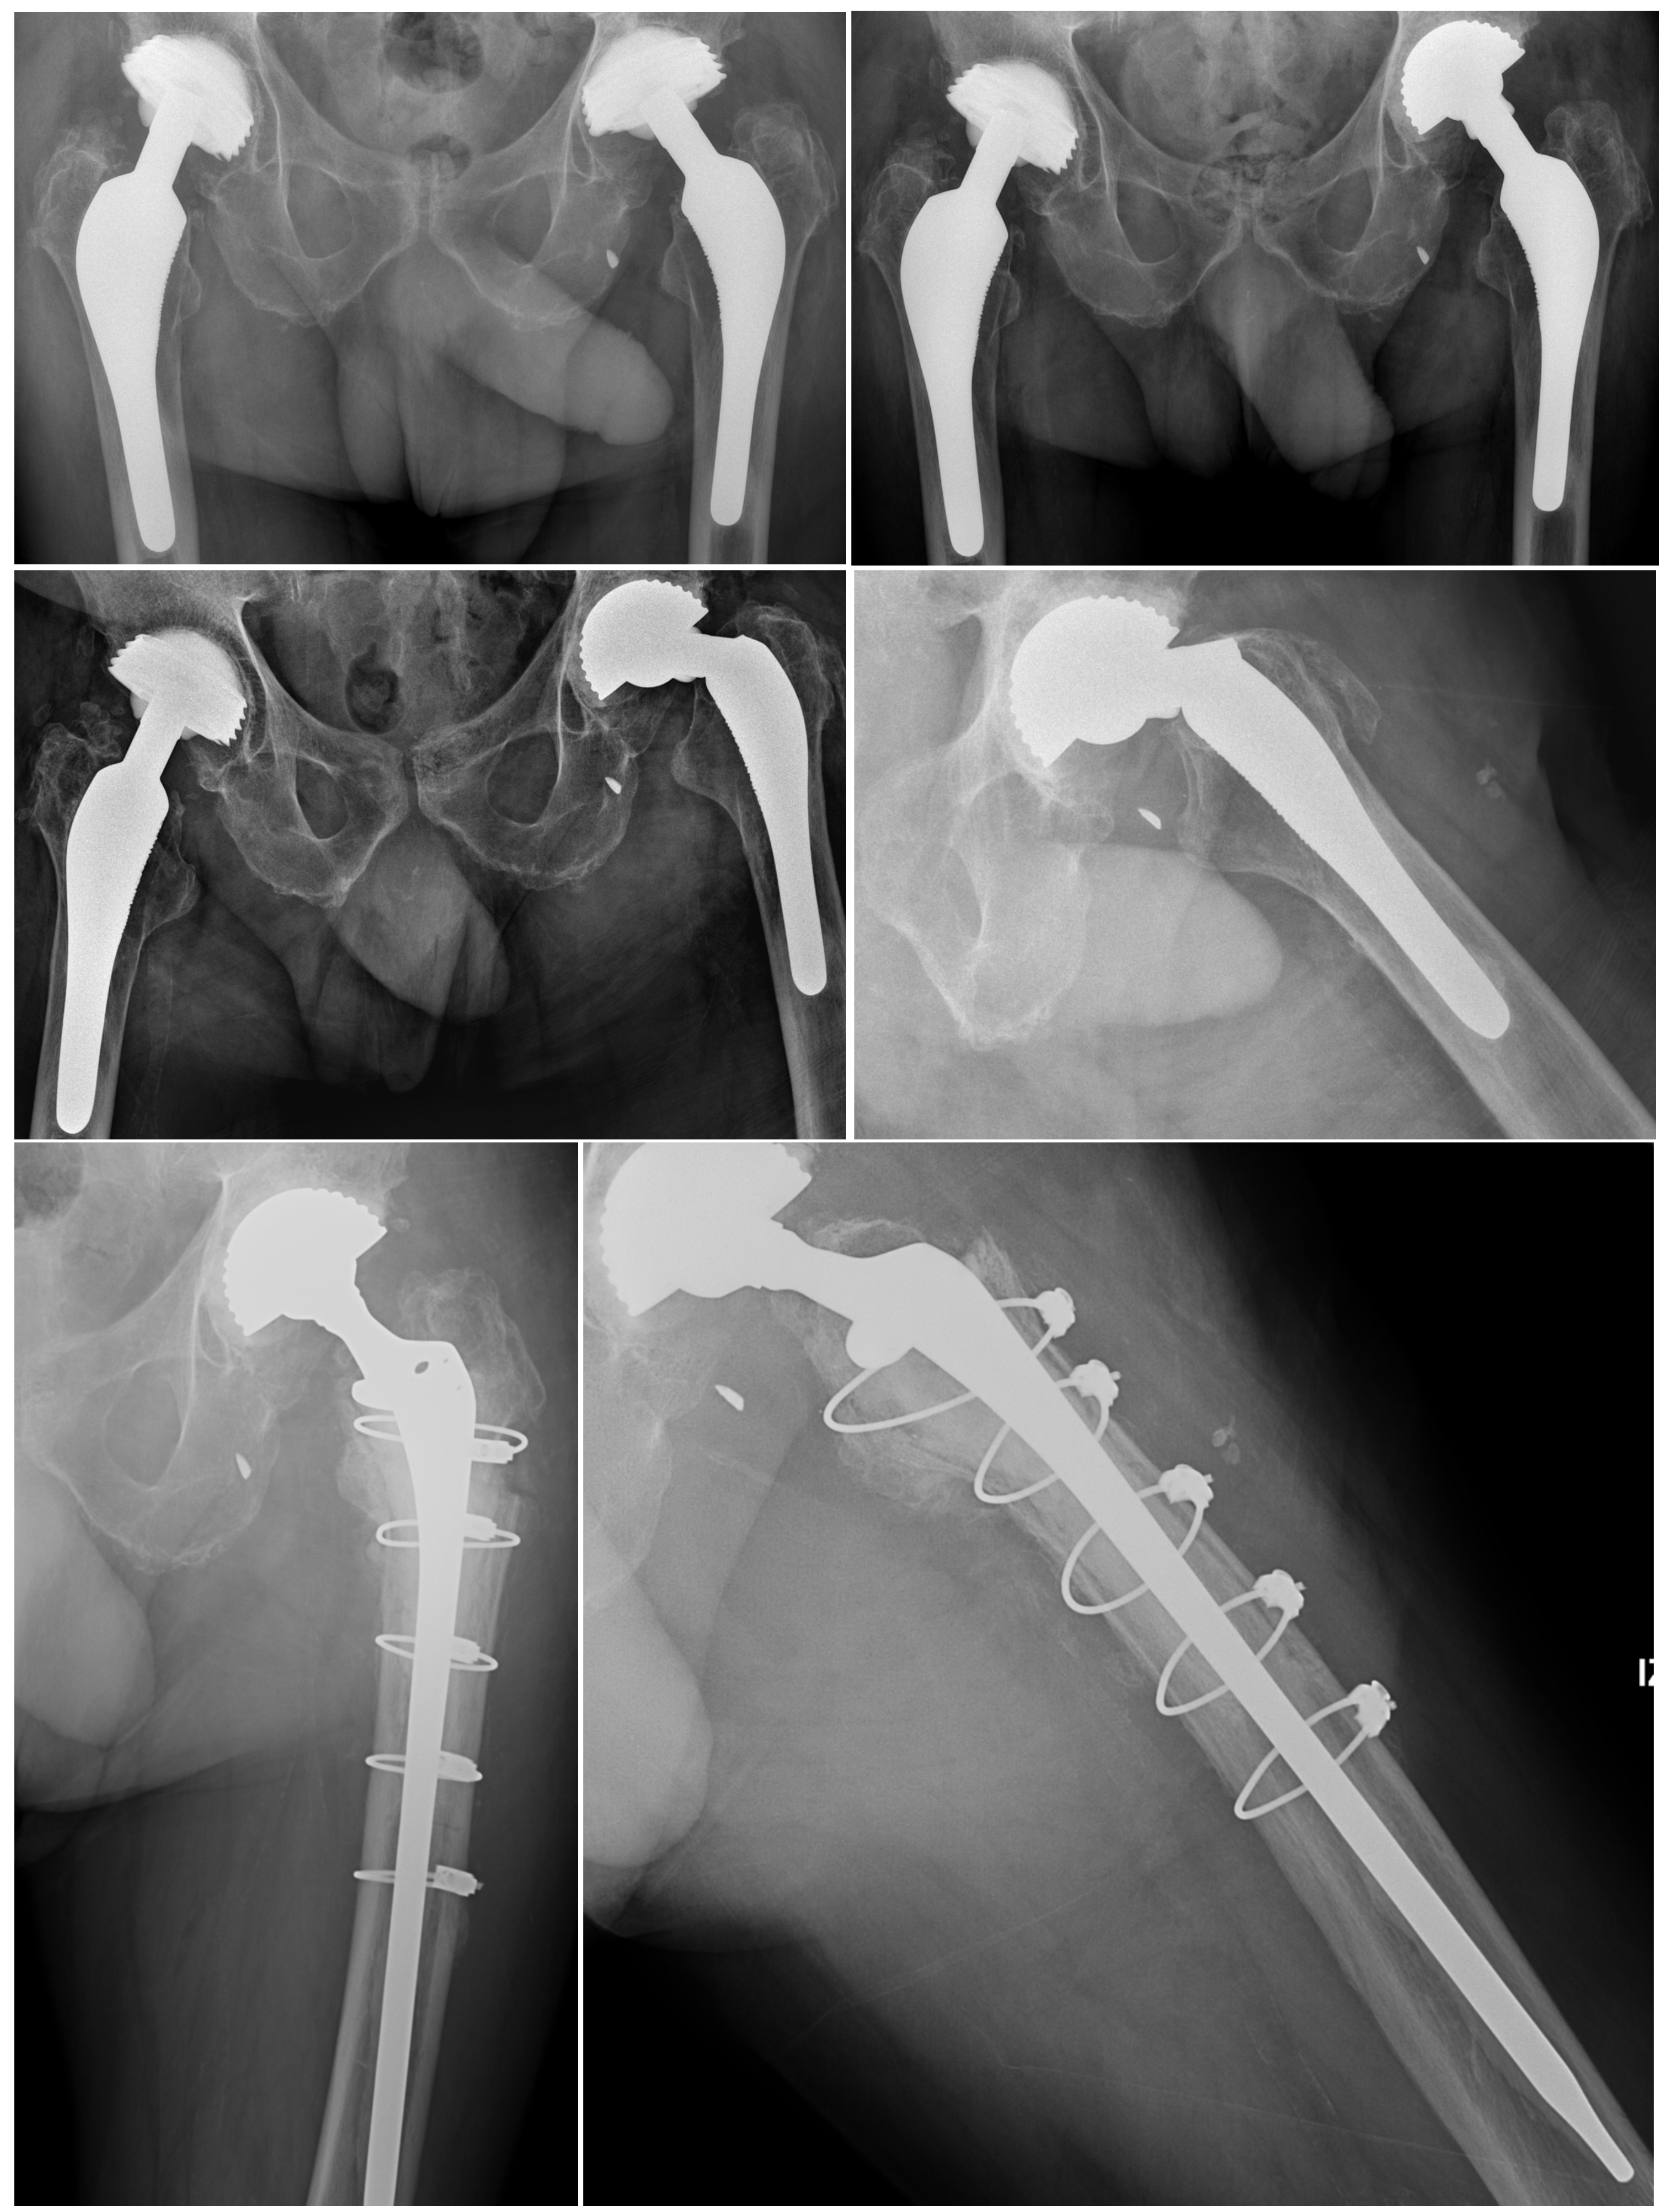
Varón de 84 años que acude al Servicio de Urgencias Hospitalarias por dolor súbito e intenso en cadera izquierda sin traumatismo previo. Tras estudio clínico y radiográfico se diagnostica de rotura de cuello de vástago femoral de artroplastía total de cadera izquierda.

Dentro de los antecedentes personales destaca ser portador de prótesis total de cadera bilateral (derecha en 1992, e izquierda en 1993). En 2015 se lleva a cabo una cirugía de recambio del componente acetabular izquierdo colocando un cotilo de doble movilidad de fricción metal-polietileno-metal y merete 2XL. Al comparar las imágenes, se aprecia un ligero aumento del offset femoral, pudiendo ser esto causa de la rotura del cuello del vástago.

Rotura de cuello de vástago femoral previamente recambiado, que requiere nueva cirugía de revisión con sustitución del vástago. Un año postintervención, buena evolución clínico-radiográfica, camina sin ayudas.

Se realiza intervención quirúrgica consistente en extracción de cuello roto unido a cabeza y vástago protésico, previa realización de sarcófago. Recambio por vástago de revisión cementado con collarín sin suplementos, junto a polietileno de doble movilidad más cabeza metálica. En la reducción se produce rotura del trocánter mayor que se sintetiza con cerclaje.
