# IMPLANTACIÓN DE UN INSERTO RETENTIVO EN PACIENTE ANORÉXICA CON LUXACIÓN DE PTC Y ARRANCAMIENTO DE INSERTO CONSTREÑIDO

UQUILLAS TINOCO JL, BEANO COLLADO J, SÁNCHEZ SALMERÓN I, ZÚÑIGA VILLACRECIS-VIZA E, CALVERA ALLUÉ J..  
HOSPITAL UNIVERSITARIO SEVERO OCHOA, LEGANÉS

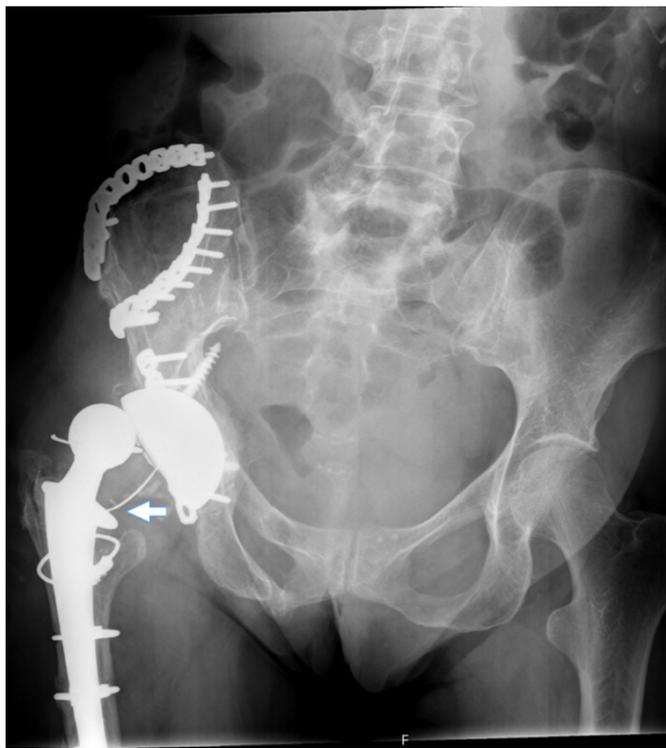
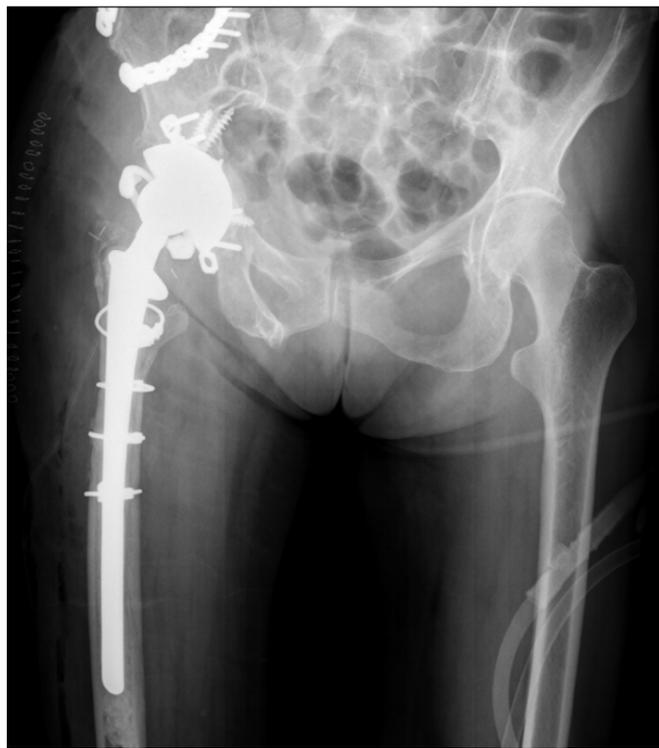
Acude a urgencias por dolor e impotencia funcional de cadera derecha tras caída desde su propia altura observándose en los estudios de imagen LUXACIÓN ANTERIOR DE PTC derecha con **arrancamiento de inserto constreñido** (flecha).

Se interviene quirúrgicamente observándose arrancamiento del inserto constreñido y rotura del sistema de retención, buena integración del cotilo al acetábulo. Se descementa y se coloca **nuevo inserto retentivo** cementado a cotilo previo, nueva cabeza metálica de mayor tamaño y cuello con offset comprobándose estabilidad adecuada. Postoperatorio sin incidencias, inicia carga con andador con adecuada tolerancia y es dada de alta 10 días después de la intervención; tras más de un año de evolución no nuevos episodios de luxación.
