# METALOSIS POR ROTURA DEL POLIETILENO EN PRÓTESIS DE RODILLA

Buendía Ayala I, López Bautista A, López López JM, Argente del Castillo Martínez ME  
Hospital Rafael Méndez

Conocer la metalosis como un hallazgo típico tras la rotura del polietileno en las prótesis de rodilla

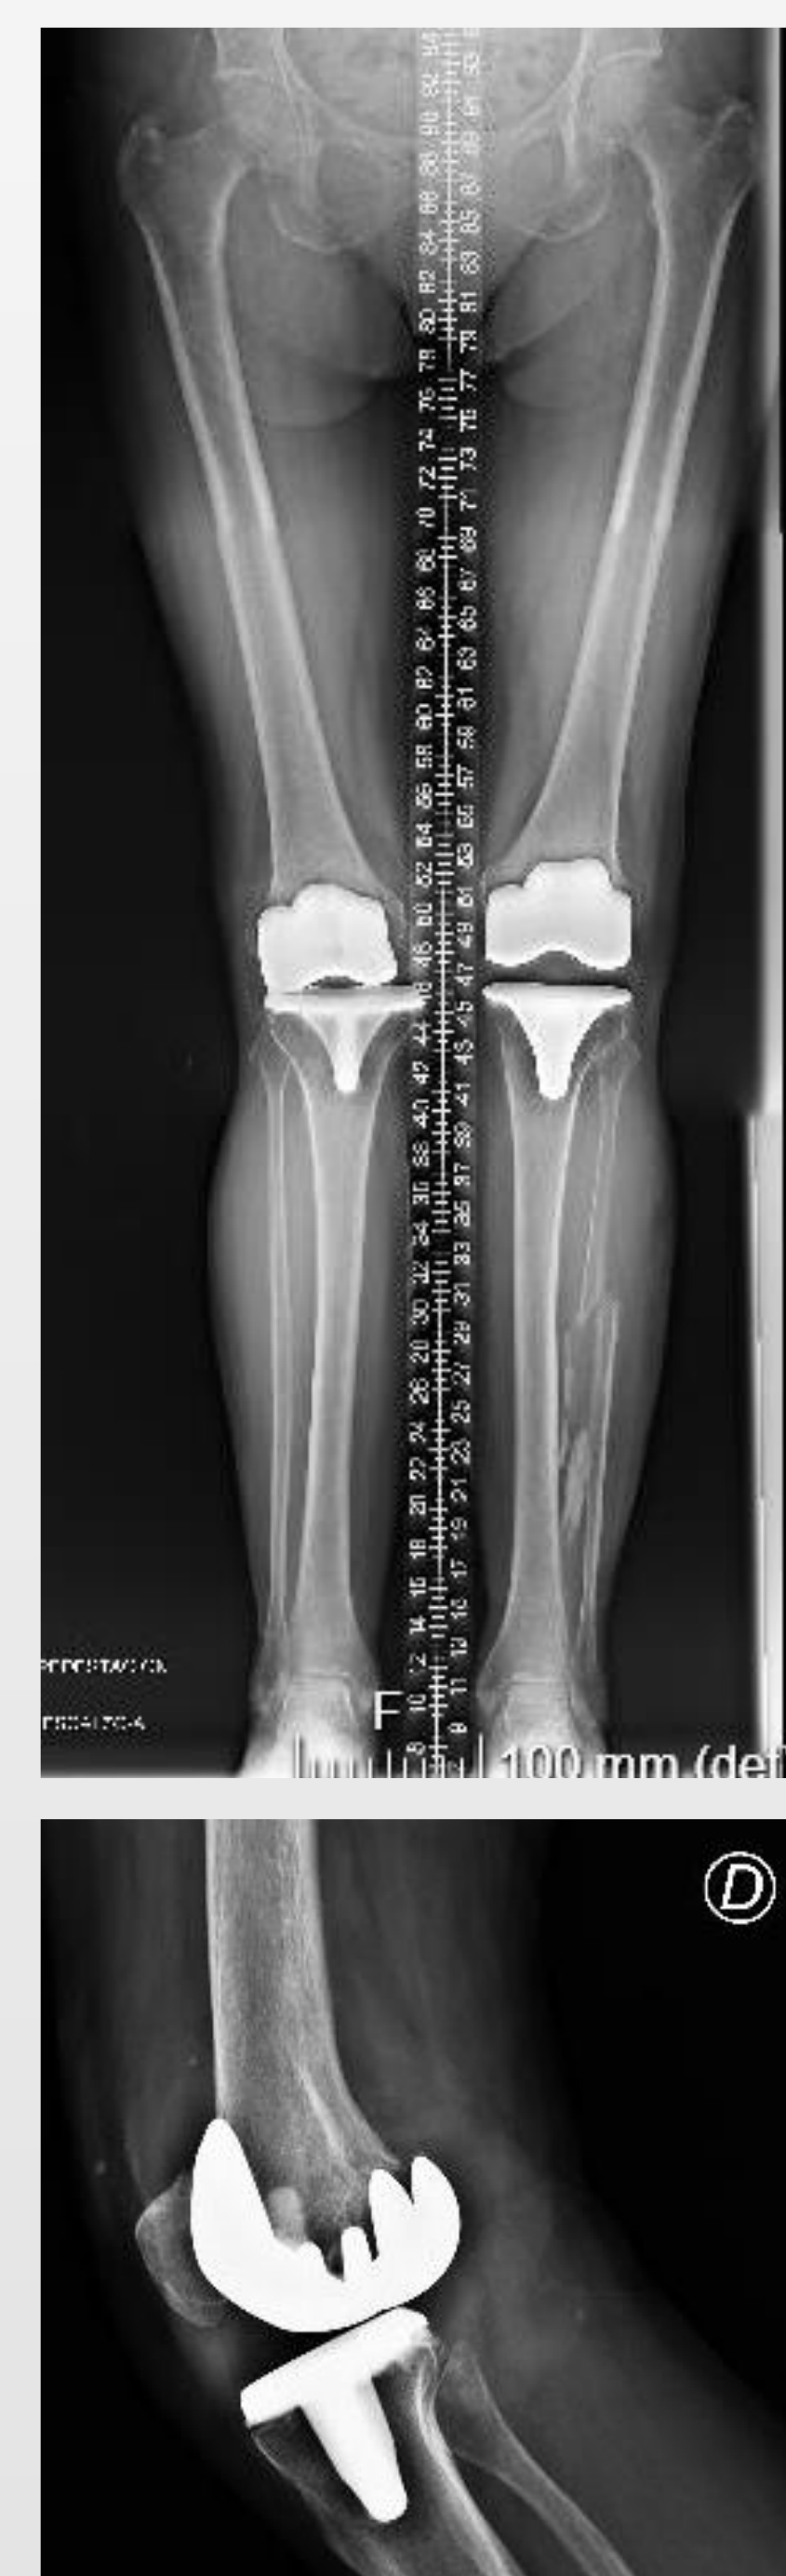
- \* Telemetría: valgo. Desgaste asimétrico del polietileno con contacto de las superficies femoral y tibial en la región lateral rodilla derecha.

- \* Radiografía simple lateral rodilla derecha: aumento de densidad de partes blandas en hueso poplíteo

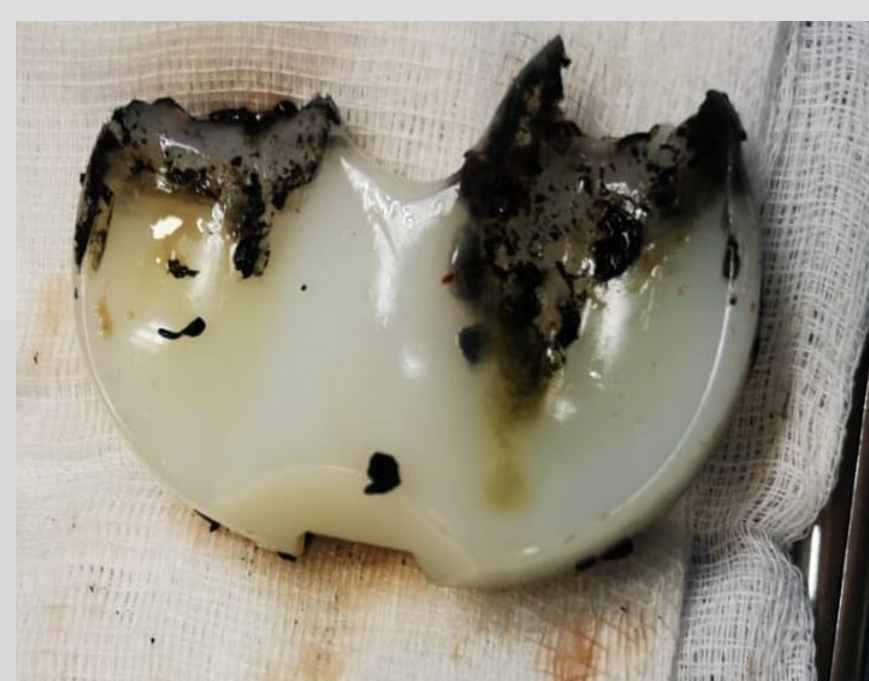
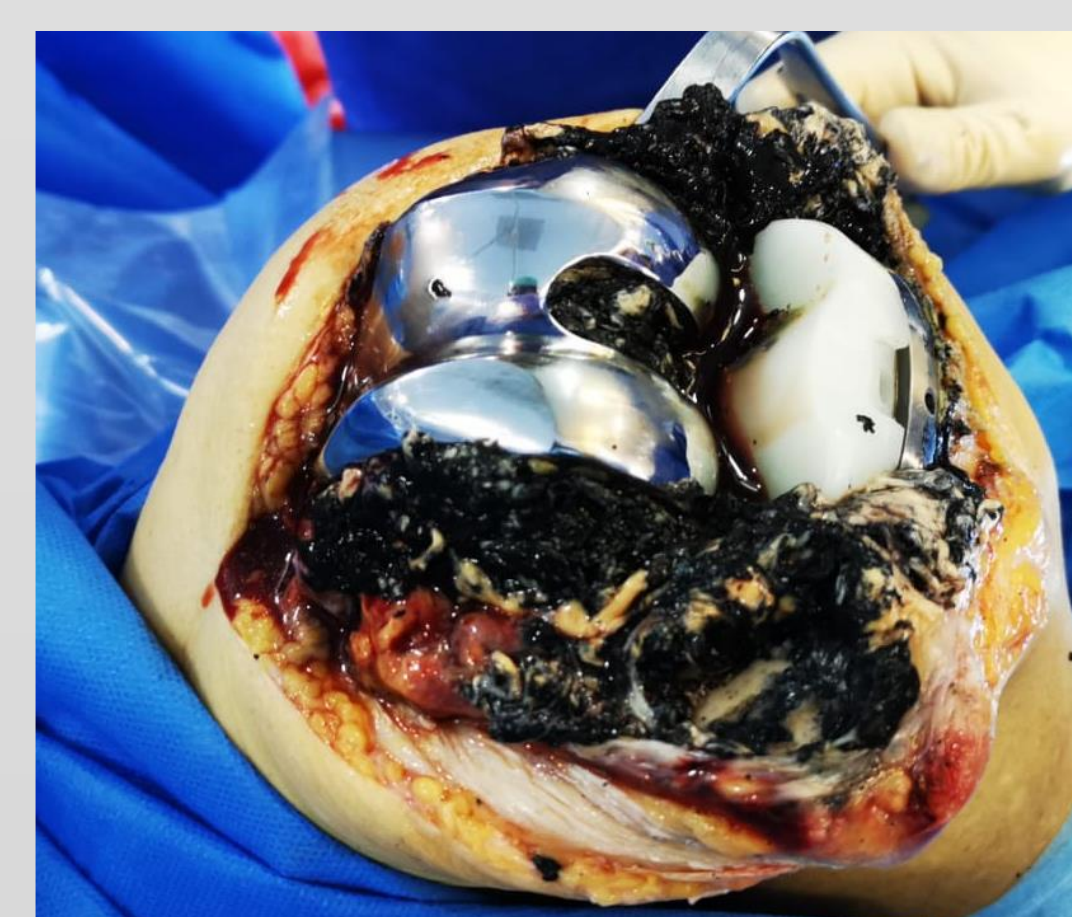
**Durante la cirugía** se objetiva rotura del polietileno en la región posterior así como significativa usura por desgaste del platillo tibial en su región posterolateral. Además encontramos gran metalosis que infiltra toda la sinovial y se introduce a través de la interfase metal-ósea tanto en fémur como en tibia, donde aparece una importante osteólisis y déficit de stock óseo.

Se propone tratamiento quirúrgico mediante artroplastía de revisión antialérgica de rodilla.
