# FRACTURA ABIERTA DE PILÓN TIBIAL CON DEFECTO ÓSEO ARTICULAR. ARTRODESIS TIBIOASTRAGALINA Y TRASPORTE ÓSEO SOBRE CLAVO EN DOS TIEMPOS.

Exponer un caso de fractura abierta de pilón tibial Gustilo IIIB con defecto óseo articular extenso, y proponer una opción de manejo en dos tiempos.

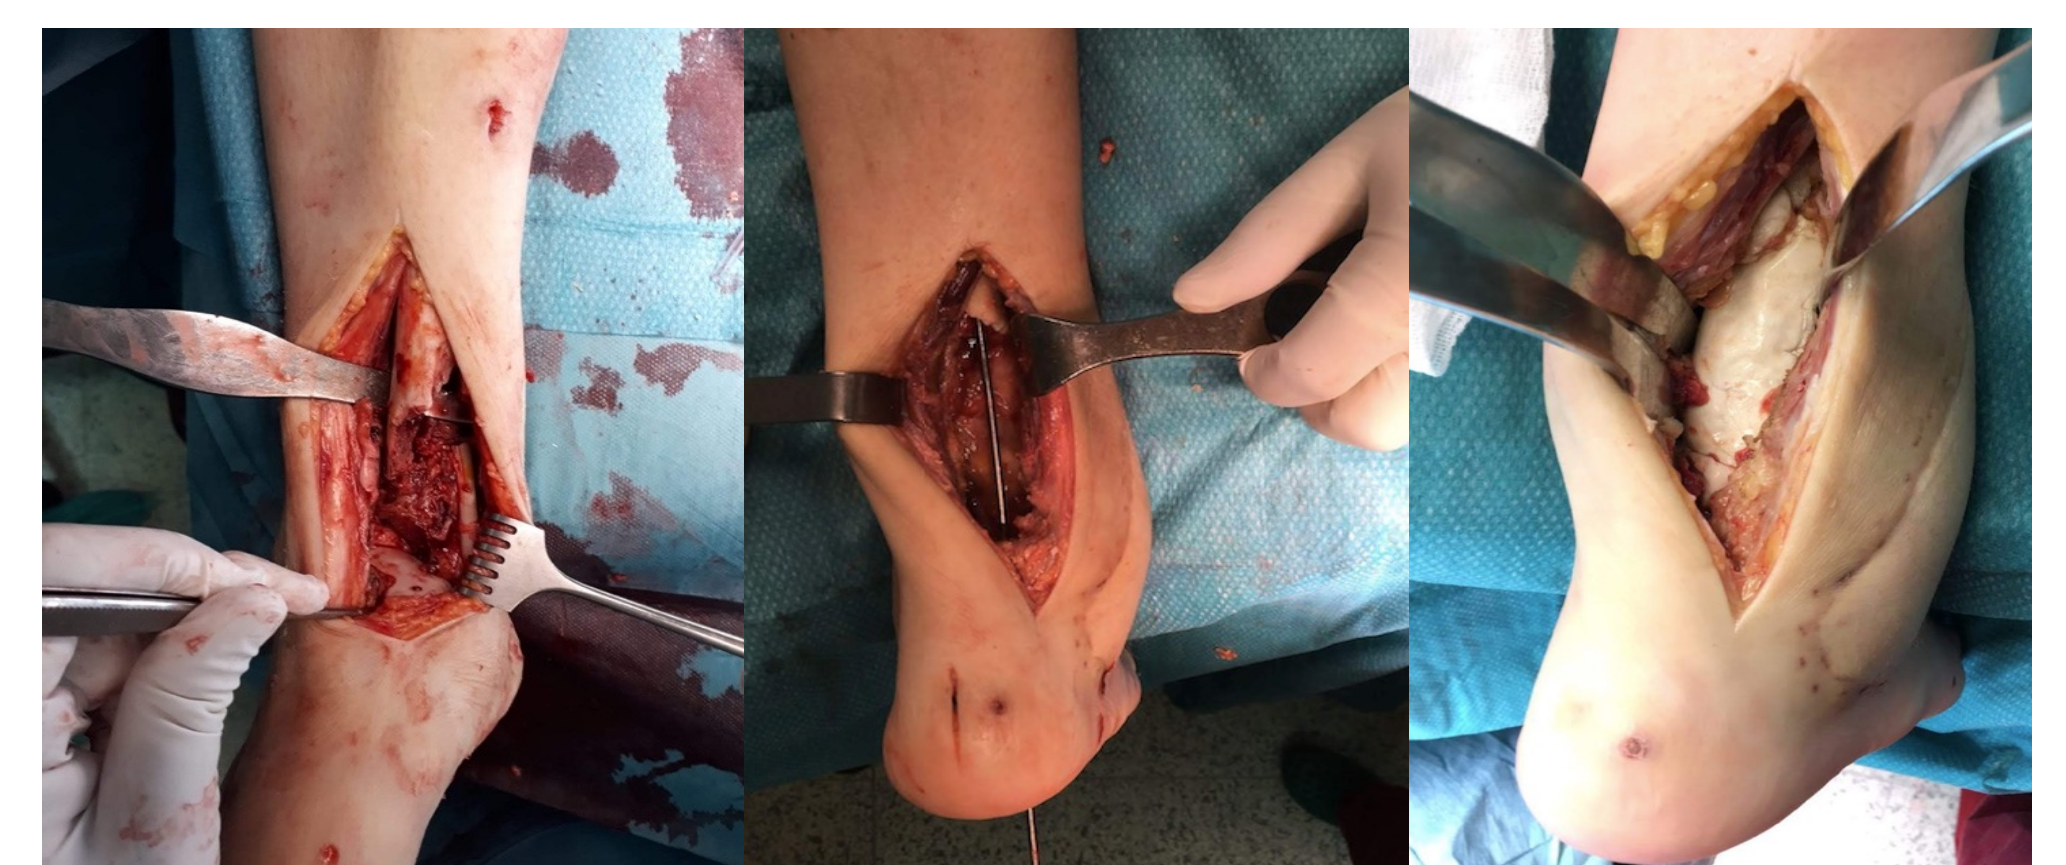
Figura 3. Primer tiempo quirúrgico. Se evidencia defecto óseo articular importante. Se coloca espaciador de cemento con antibiótico.

En urgencias, se realiza fijación externa de tobillo (figura 2). A la semana, en un primer tiempo; se desbrida el tejido óseo desvitalizado, evidenciando un defecto de 8cm que afecta a la superficie articular (figura 3). Se coloca espaciador de cemento con gentamicina, y se estabiliza de forma temporal con clavo retrógrado de artrodesis (HAN Synthes). Se realiza cobertura con colgajo anterolateral de muslo (figura 4), y se pauta tratamiento antibiótico oral.

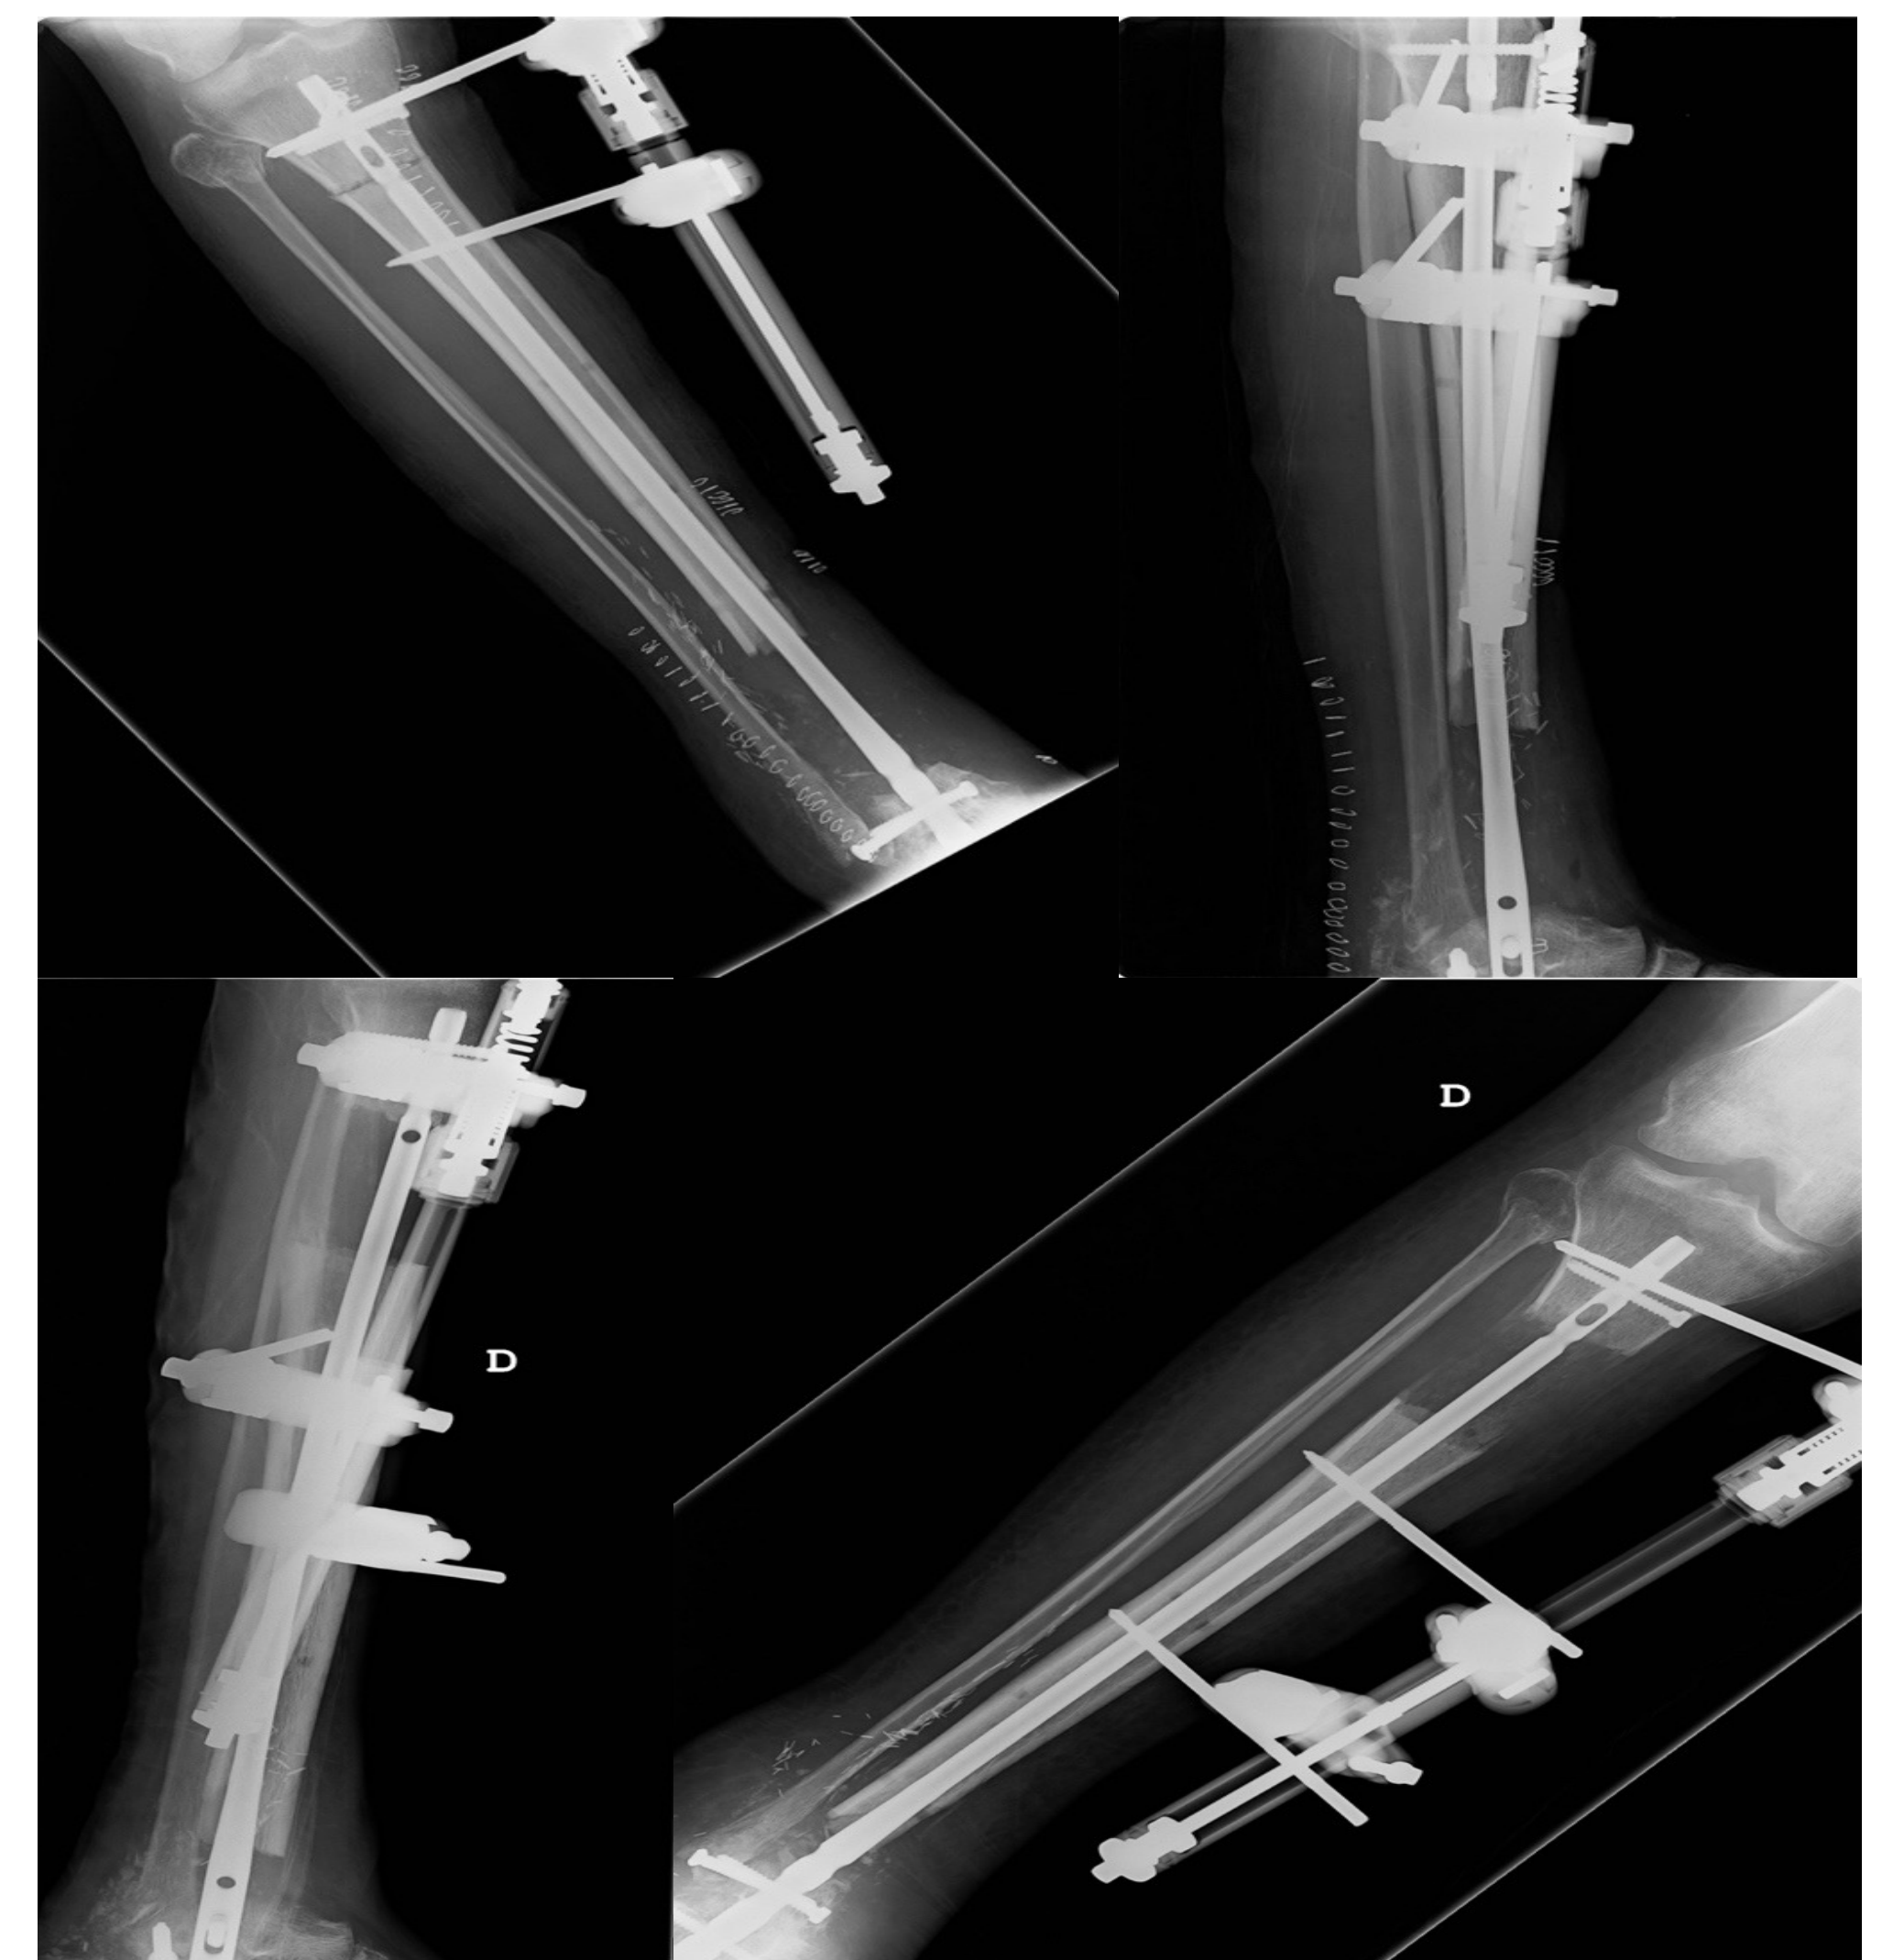
Figura 5. Transporte óseo. Con fijador externo monolateral sobre clavo diafisario de fémur.

A los tres meses, una vez normalizados los parámetros de infección, se levanta el colgajo y se retiran clavo y cemento, procediendo a transporte óseo con fijador externo monolateral (TRIAx Stryker) sobre clavo diafisario de fémur 9x400mm (T2 Stryker). Se eligió este implante por longitud insuficiente de los clavos de artrodesis de tibia. Tras esto, se comenzó el proceso de transporte óseo alargando 1mm al día, con buena evolución (figura 5).

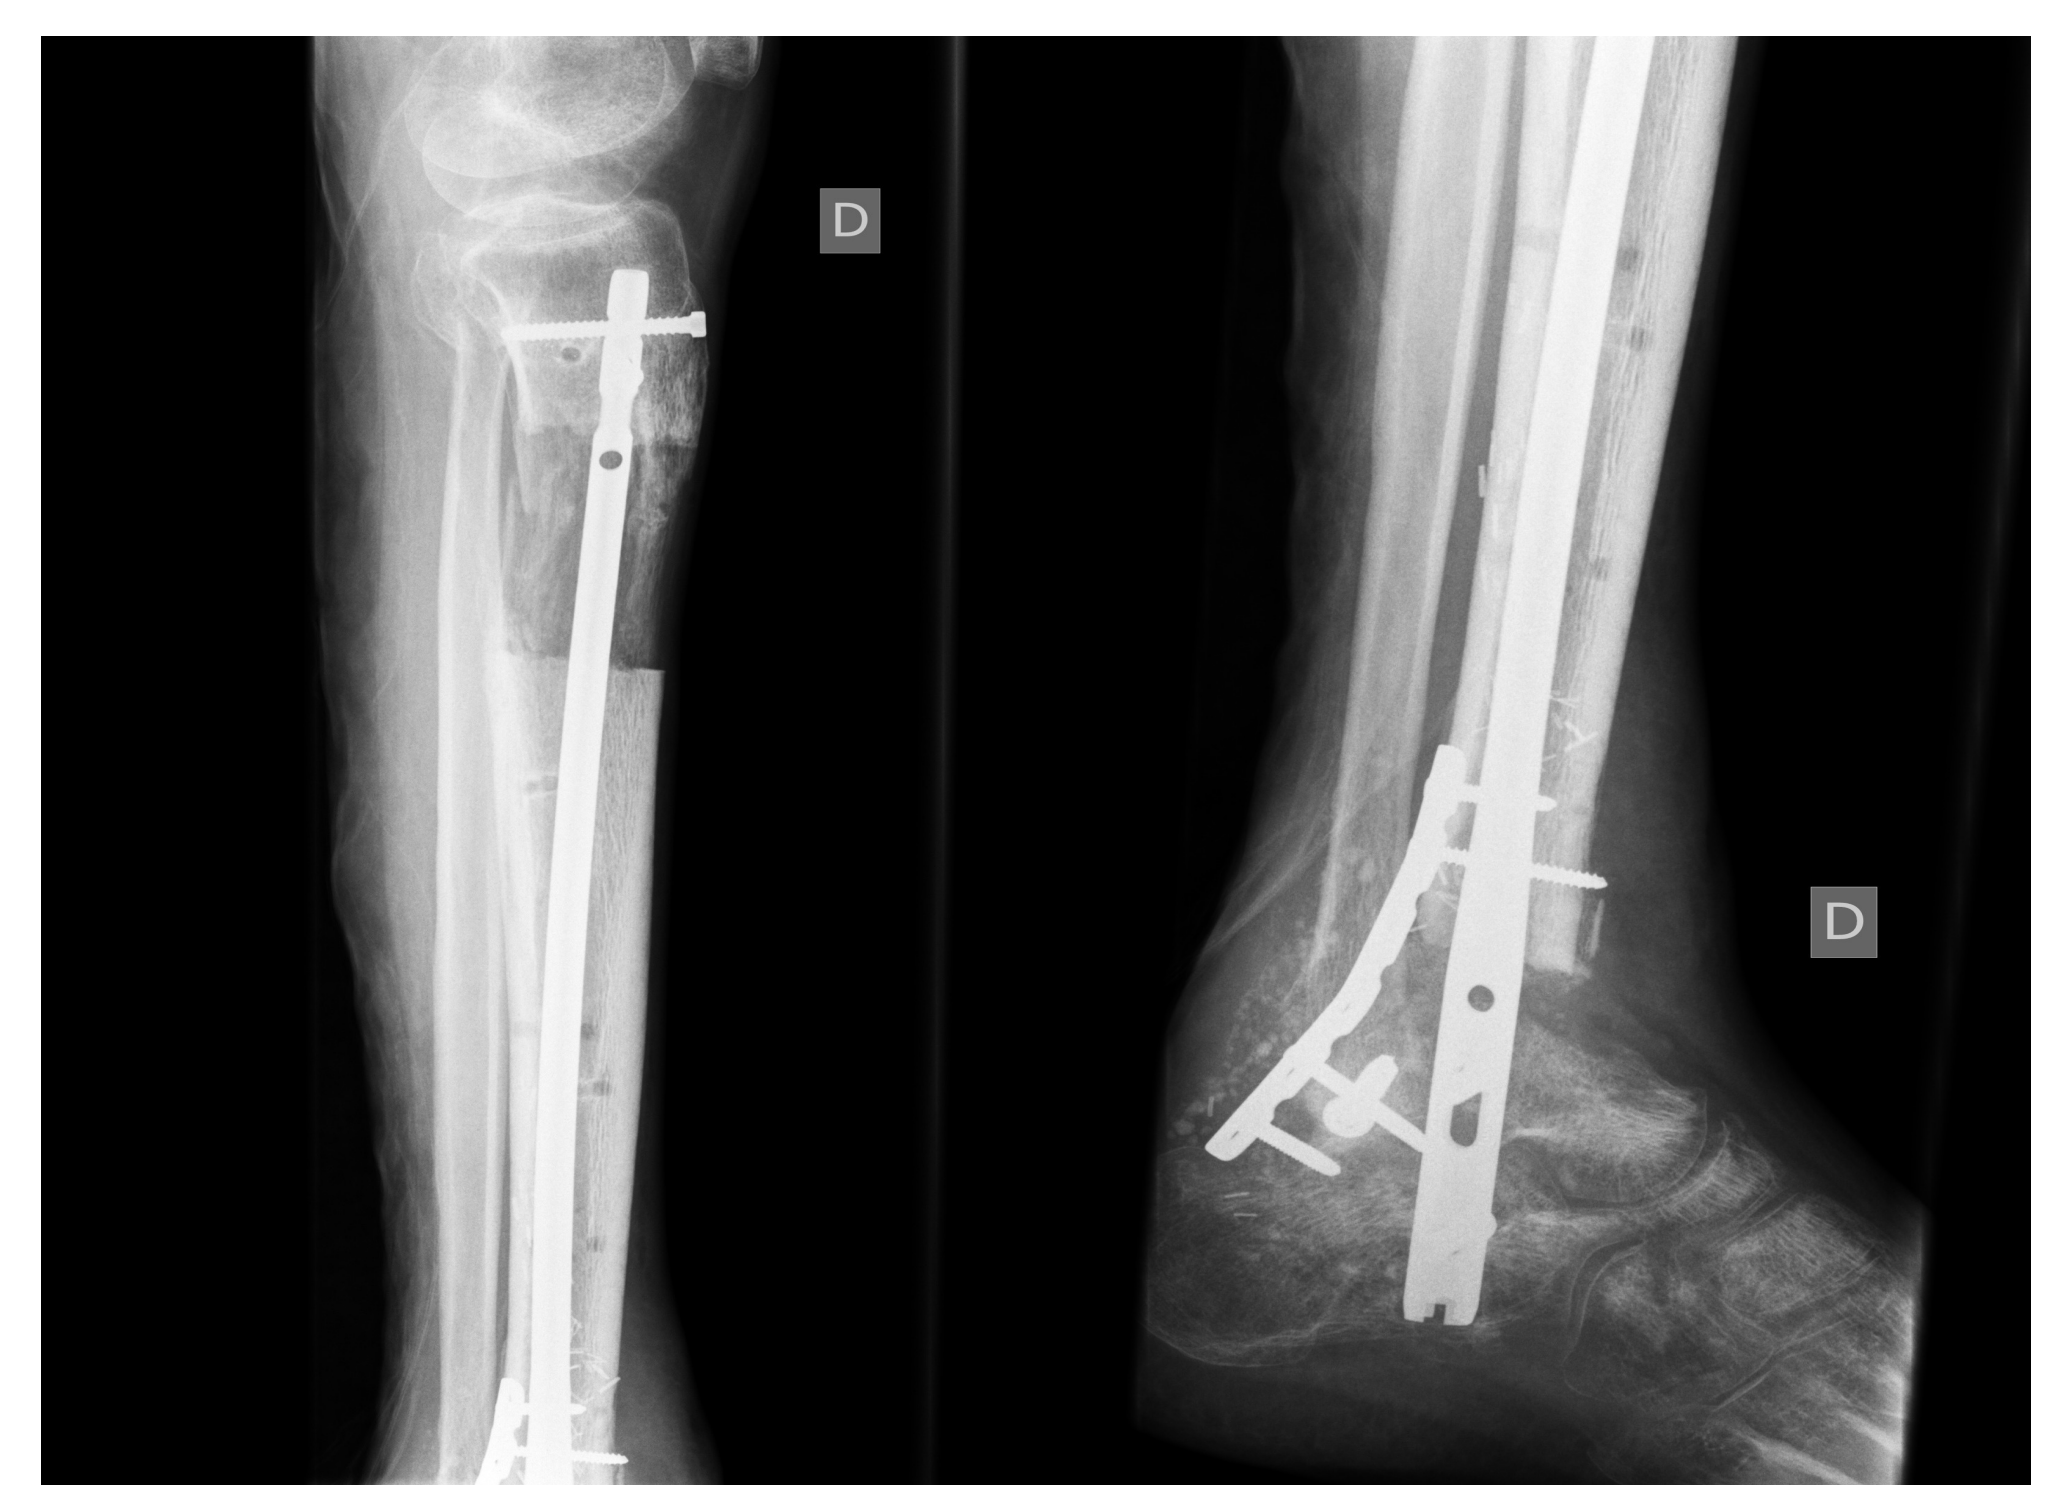
Figura 6. Osteosíntesis final. Se aporta autoinjerto en defecto tibioastragalino y se sintetiza con placa posterior a compresión a nivel del docking point.

A los cuatro meses, se retira el fijador externo, se aporta autoinjerto en defecto tibioastragalino y se sintetiza con placa posterior a compresión a nivel del docking point (figura 6). Actualmente la paciente camina con ayuda de bastones y con apenas dolor.

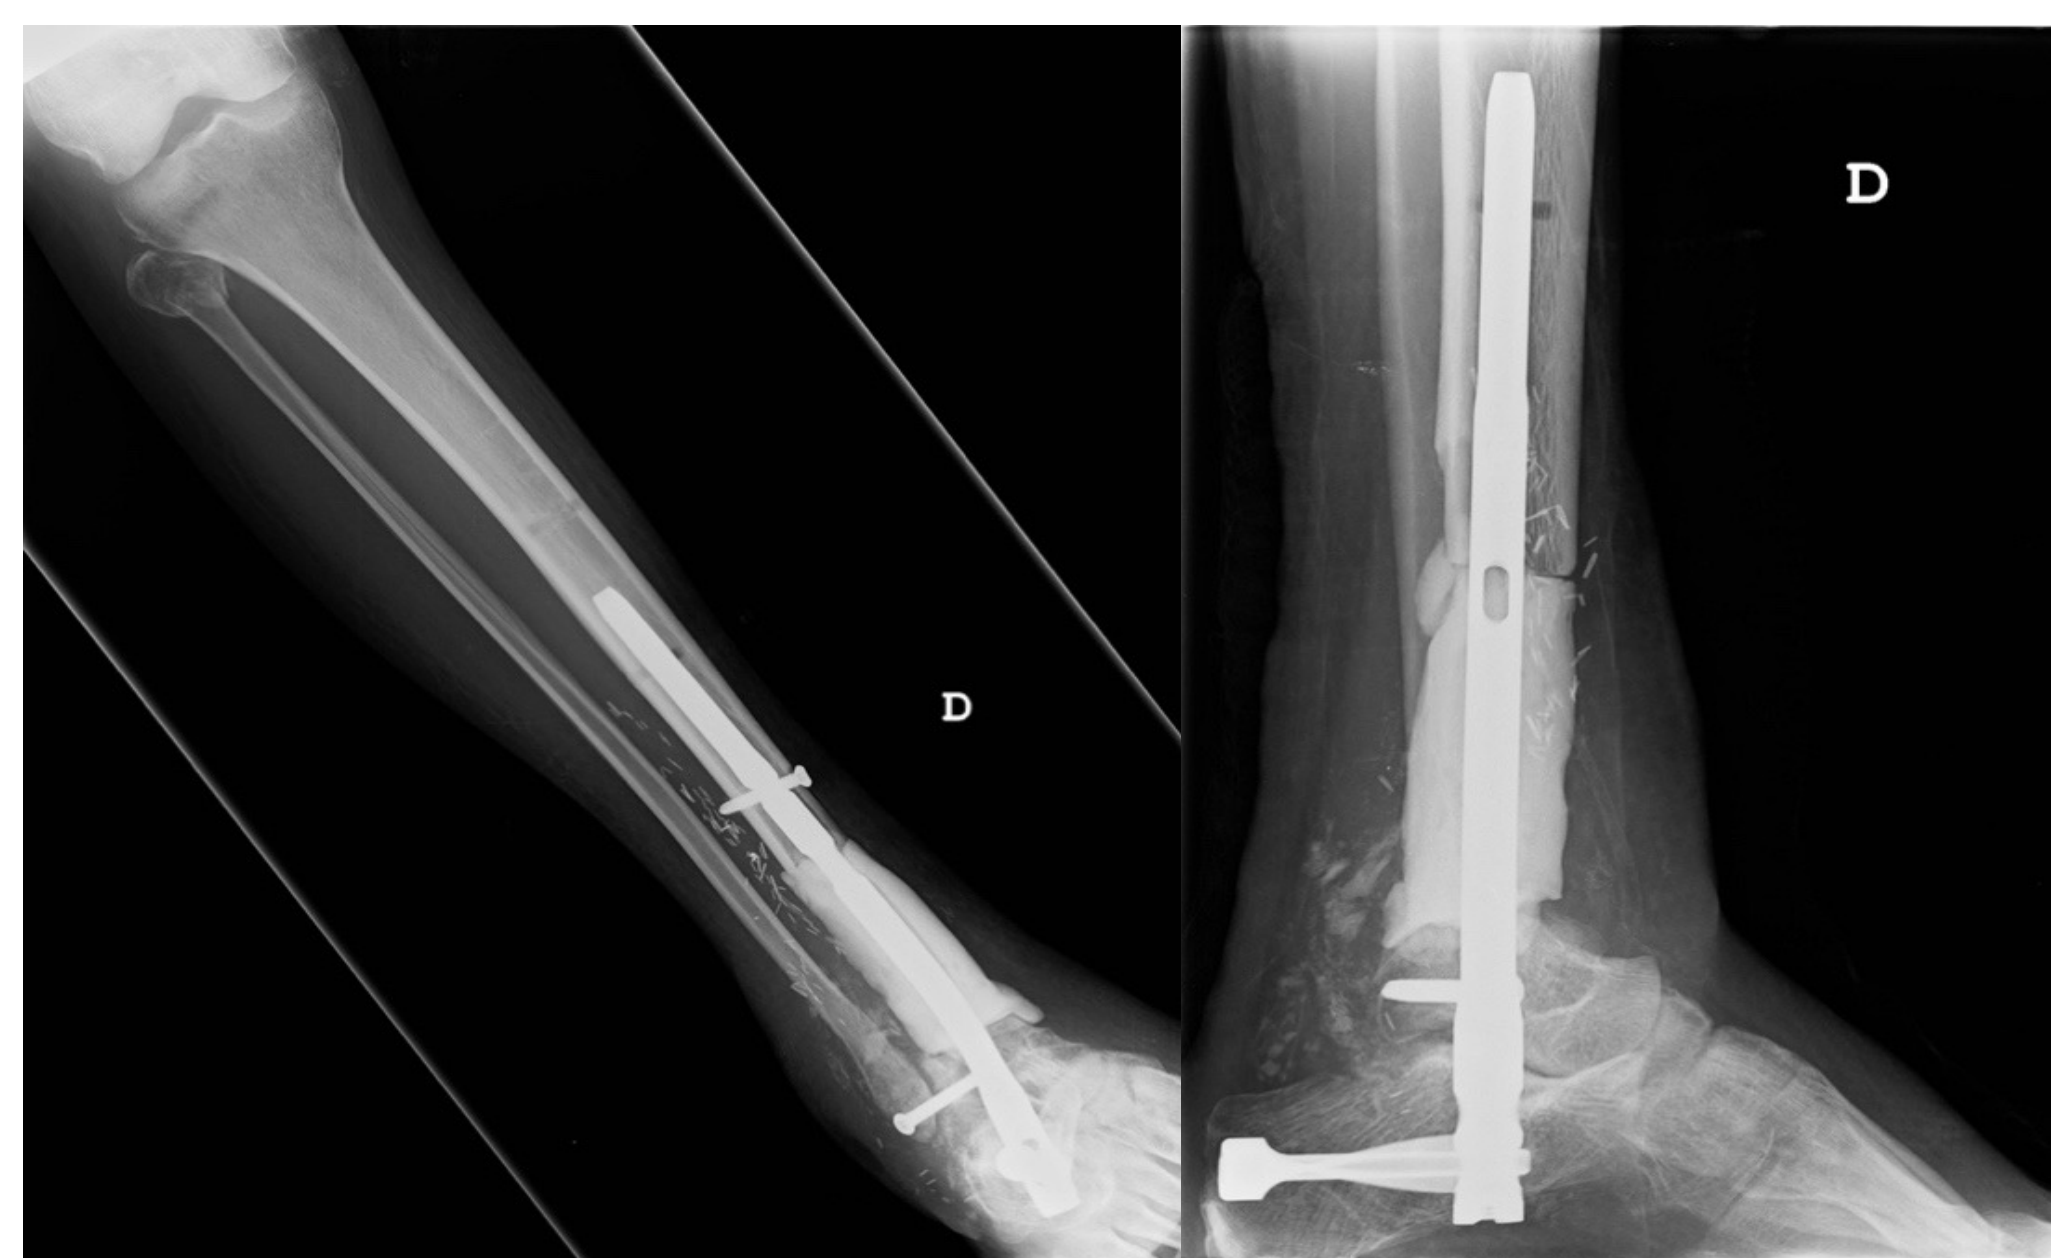
Figura 4. Estabilización temporal. Se utiliza un clavo retrógrado de artrodesis.
