Fractura periprótésica de cadera sobre prótesis resurfacing, recambio a PTC e infección aguda resuelta con DAIR

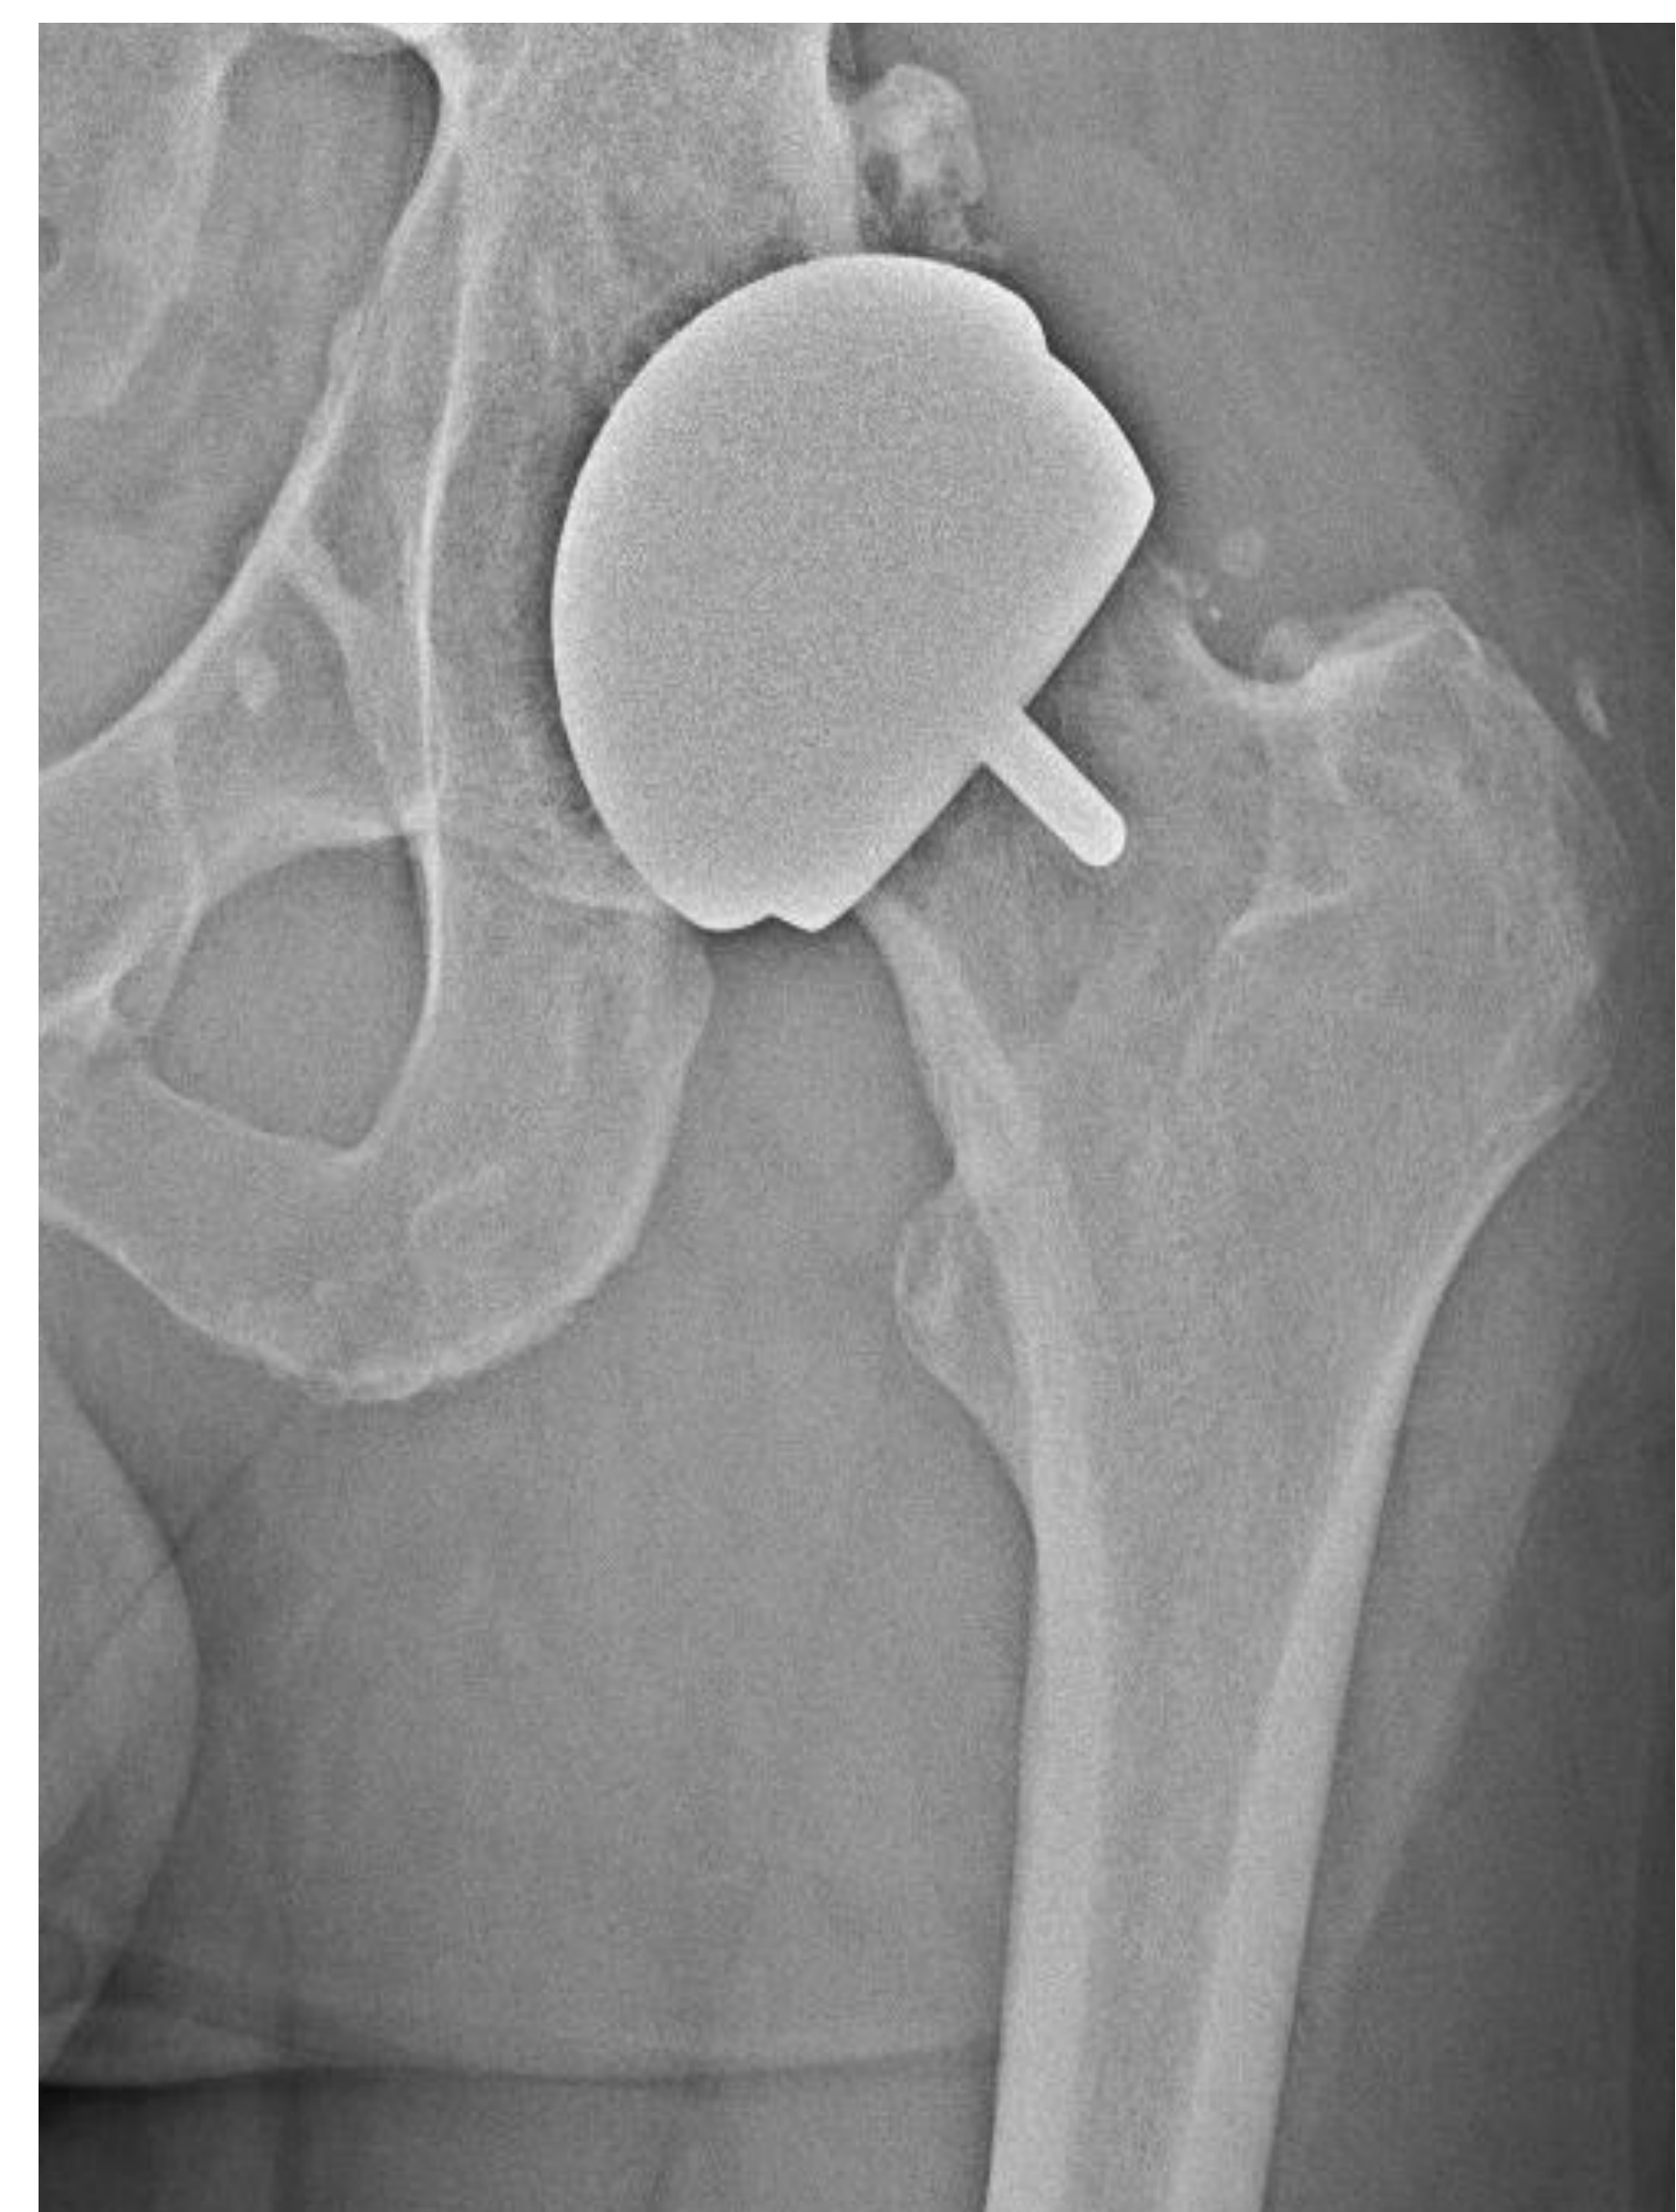
RX consulta previa

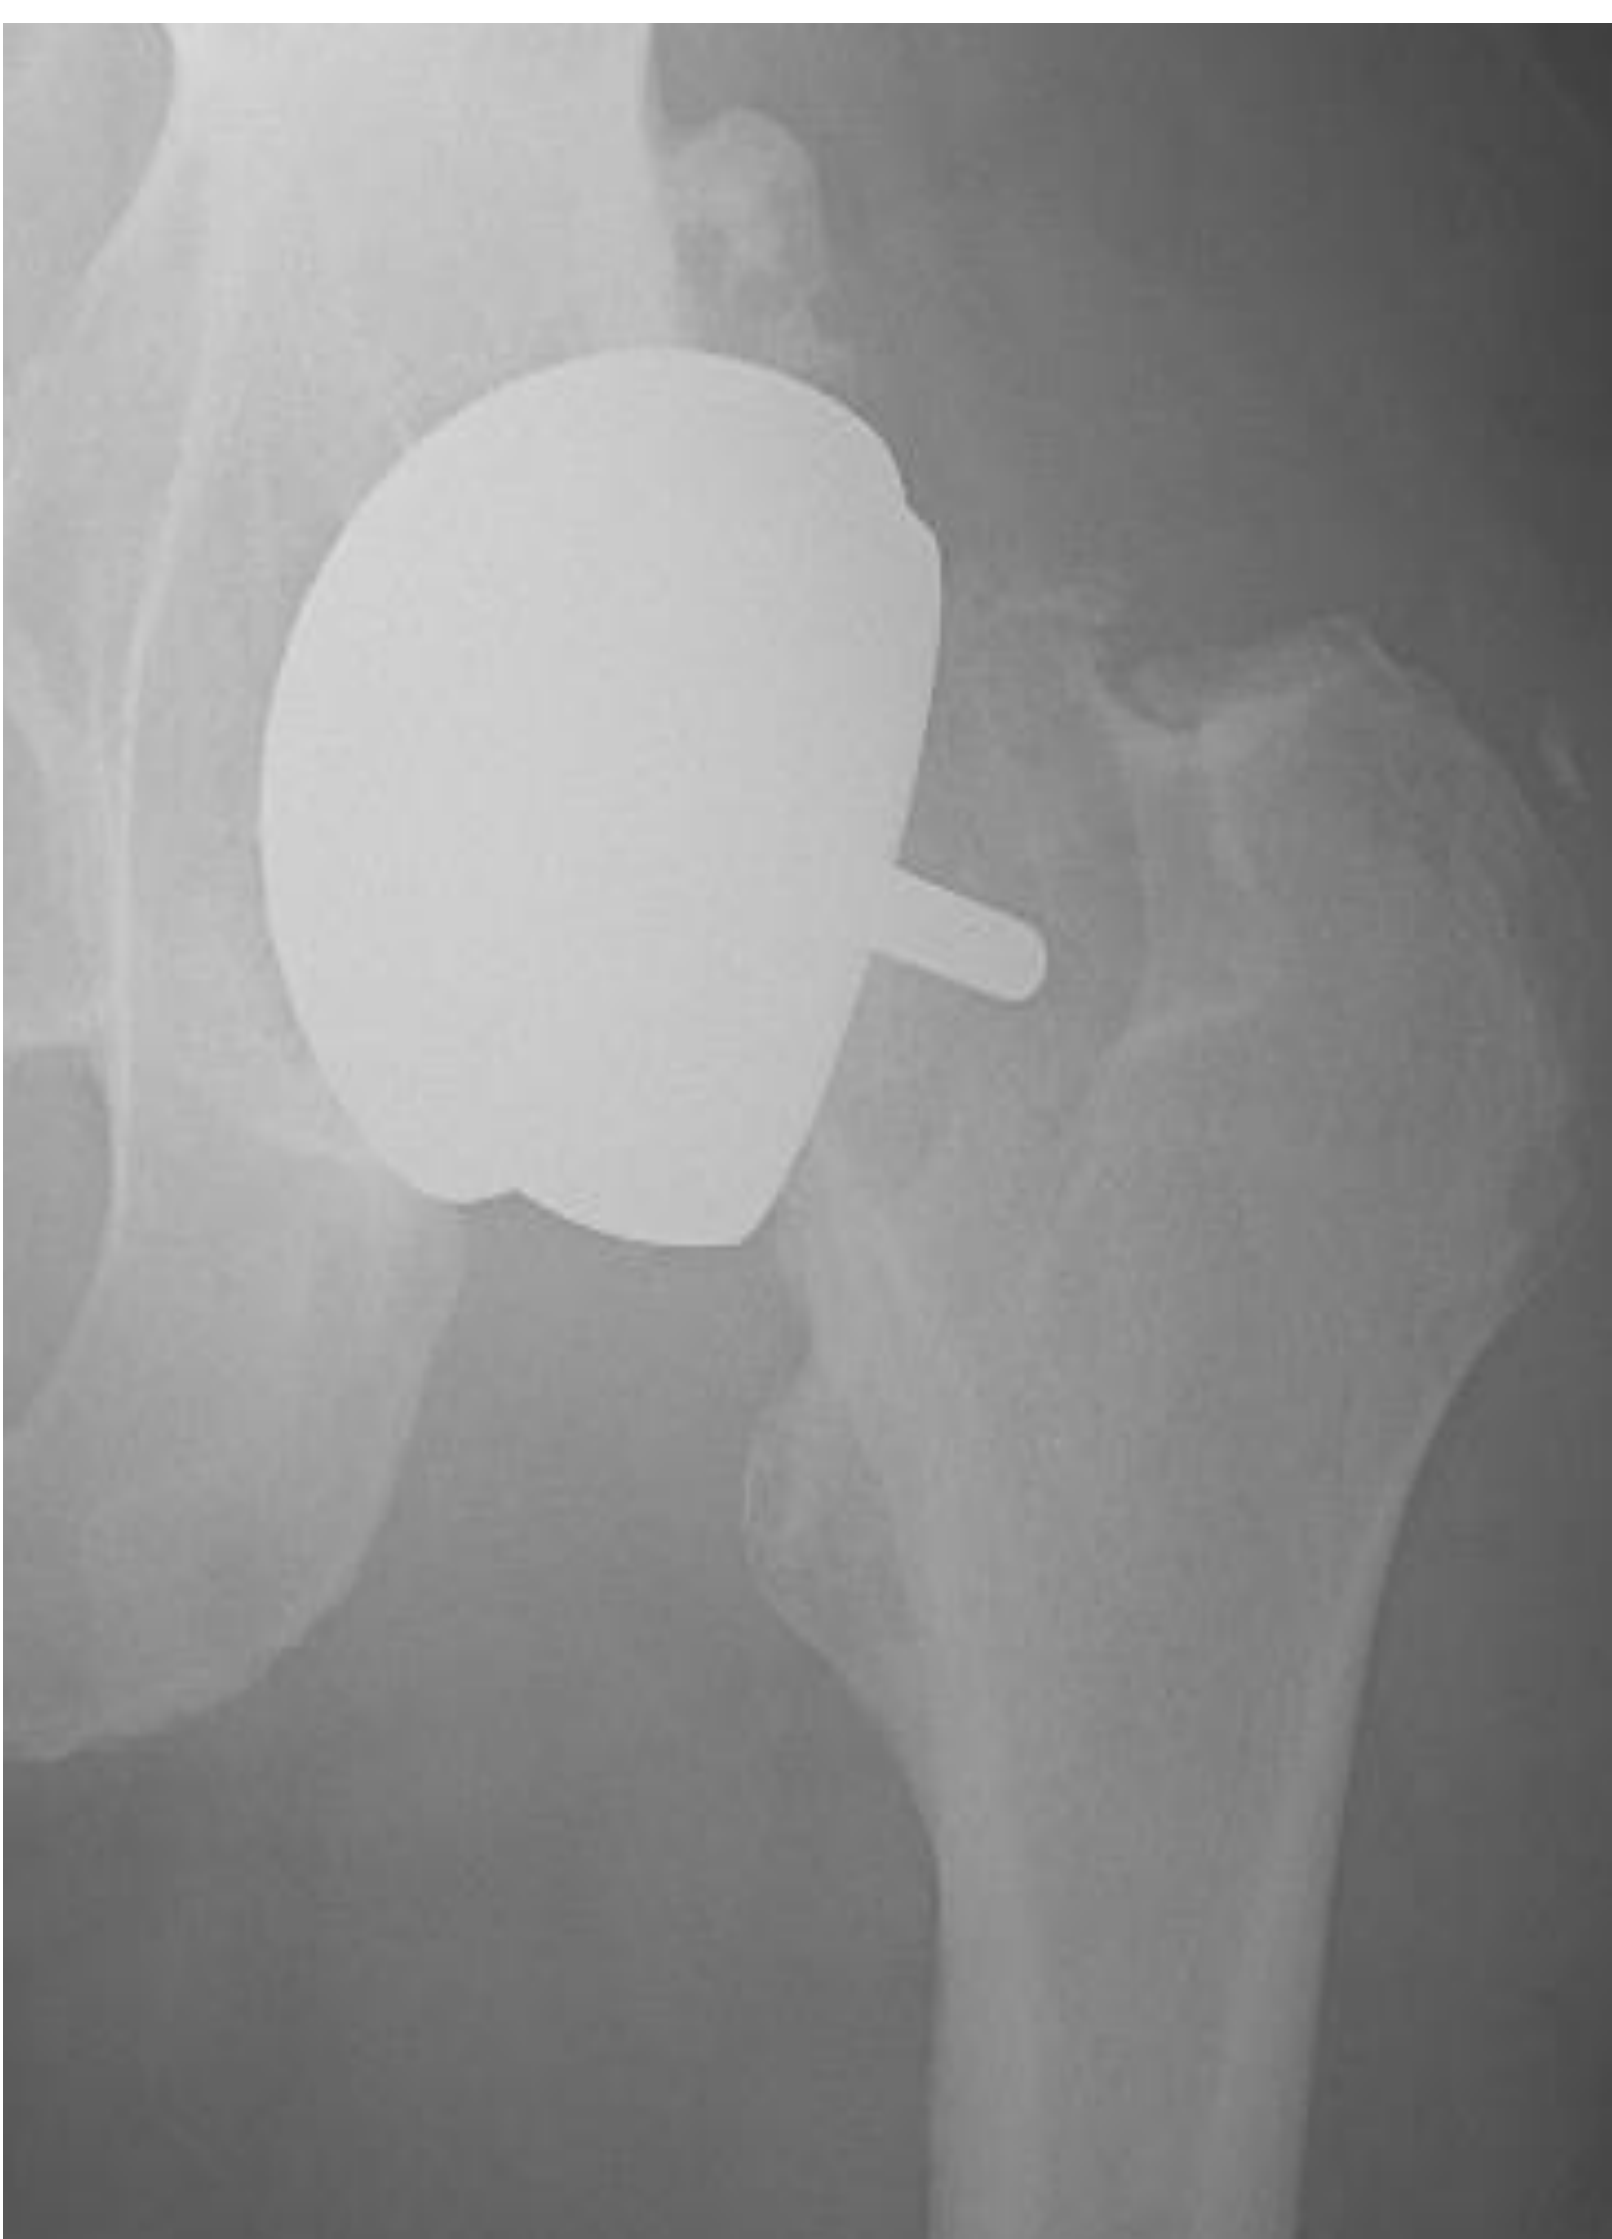
RX Urgencias: varización protésica
