CUANDO APARECE UN PSEUDOTUMOR EN EL CONTEXTO DE UNA PRÓTESIS TOTAL DE RODILLA

Hospital Universitario Santa Lucía de Cartagena.

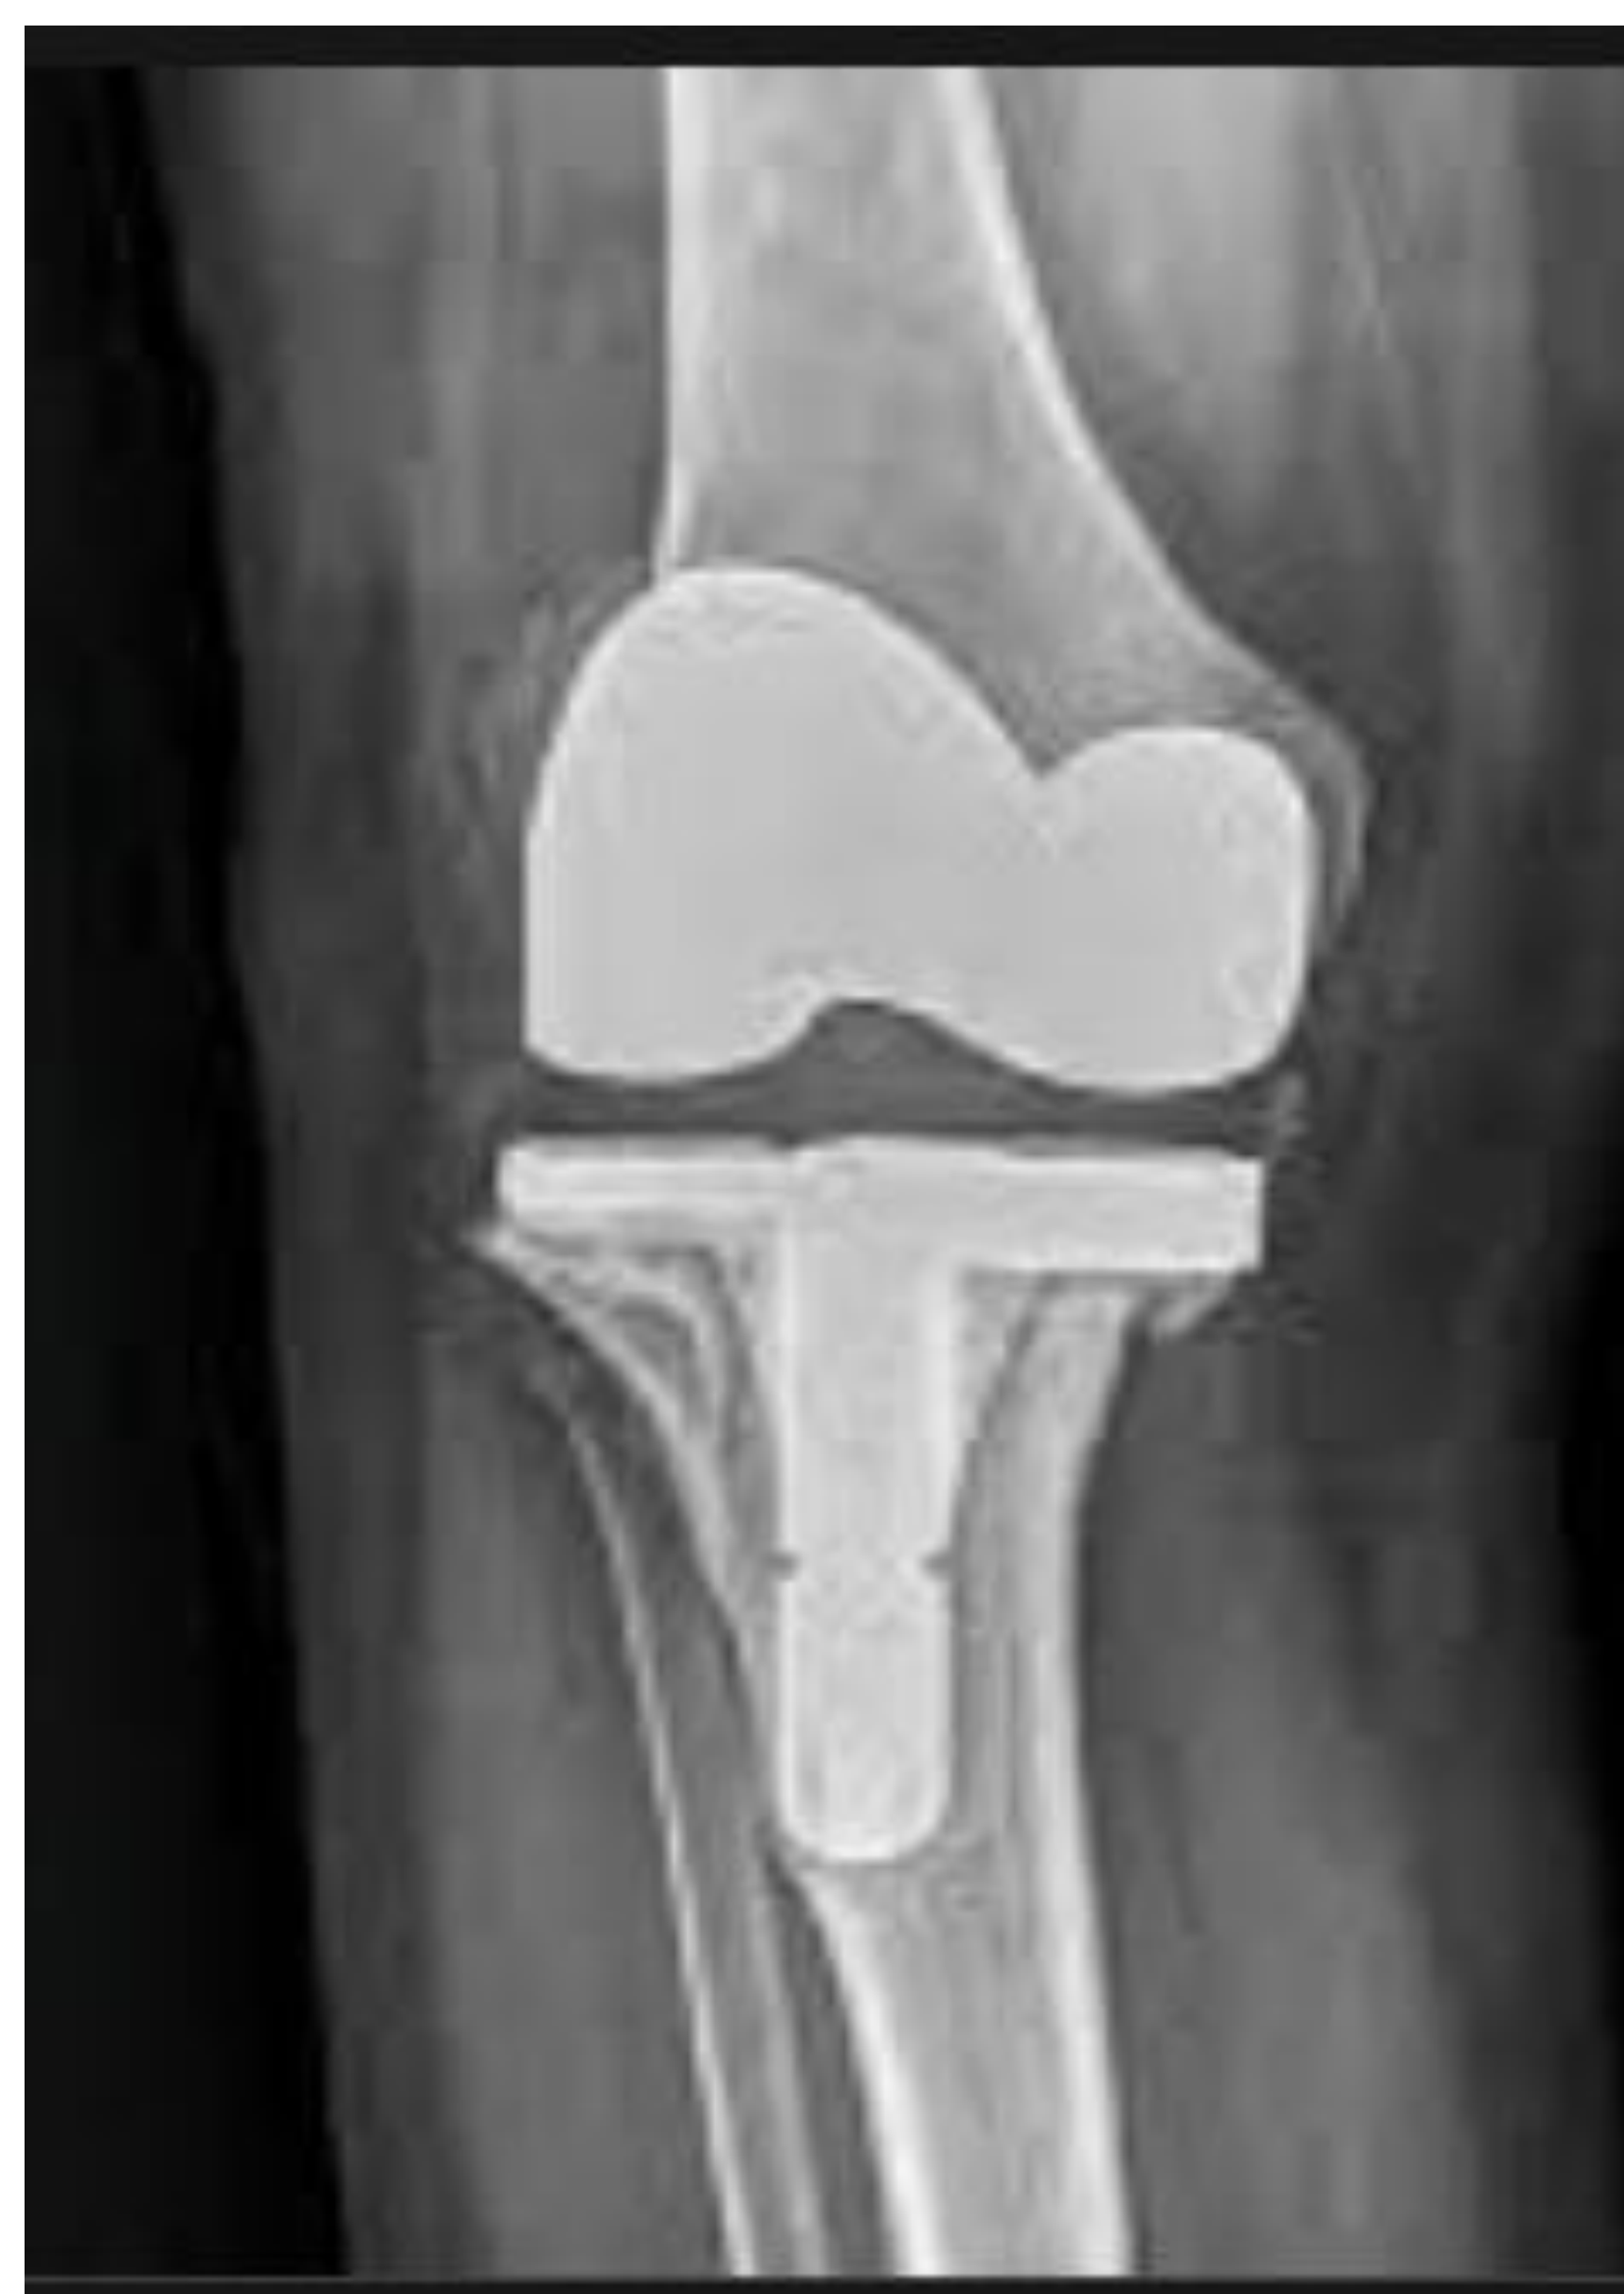
Tenemos una mujer de 56 años a la que se le implantó una prótesis total de rodilla izquierda hace 2 años. Comienza con clínica de dolor acompañado de aparición de una masa en cara medial de esa misma rodilla. En la radiografía se observa el componente tibial en varo. En la analítica presenta elevación de los niveles de cromo y cobalto en sangre y orina por superando los valores de 10 ng/ml. Se realiza una ecografía que muestra una masa quística, que posteriormente se va a confirmar con una resonancia magnética.

Figura 1.
Componente tibial en varo.

El paciente se interviene quirúrgicamente, realizando una revisión del componente tibial, recambiándolo en un tiempo, así como la extirpación del pseudotumor. El dolor mejora y el balance articular también. Los niveles de cromo y cobalto en sangre se normalizaron. La radiografía de control muestra una normoposición del componente tibial.
