Fallo de material de osteosíntesis en región distal de clavo endomedular de fémur proximal: una complicación inusual.

Schuler, M; López Palacios, C; Lozano Hernanz, B; Alarma Barcia, L; Sánchez Muñoz, E.
Servicio de Cirugía Ortopédica y Traumatología, Hospital Universitario de Toledo.

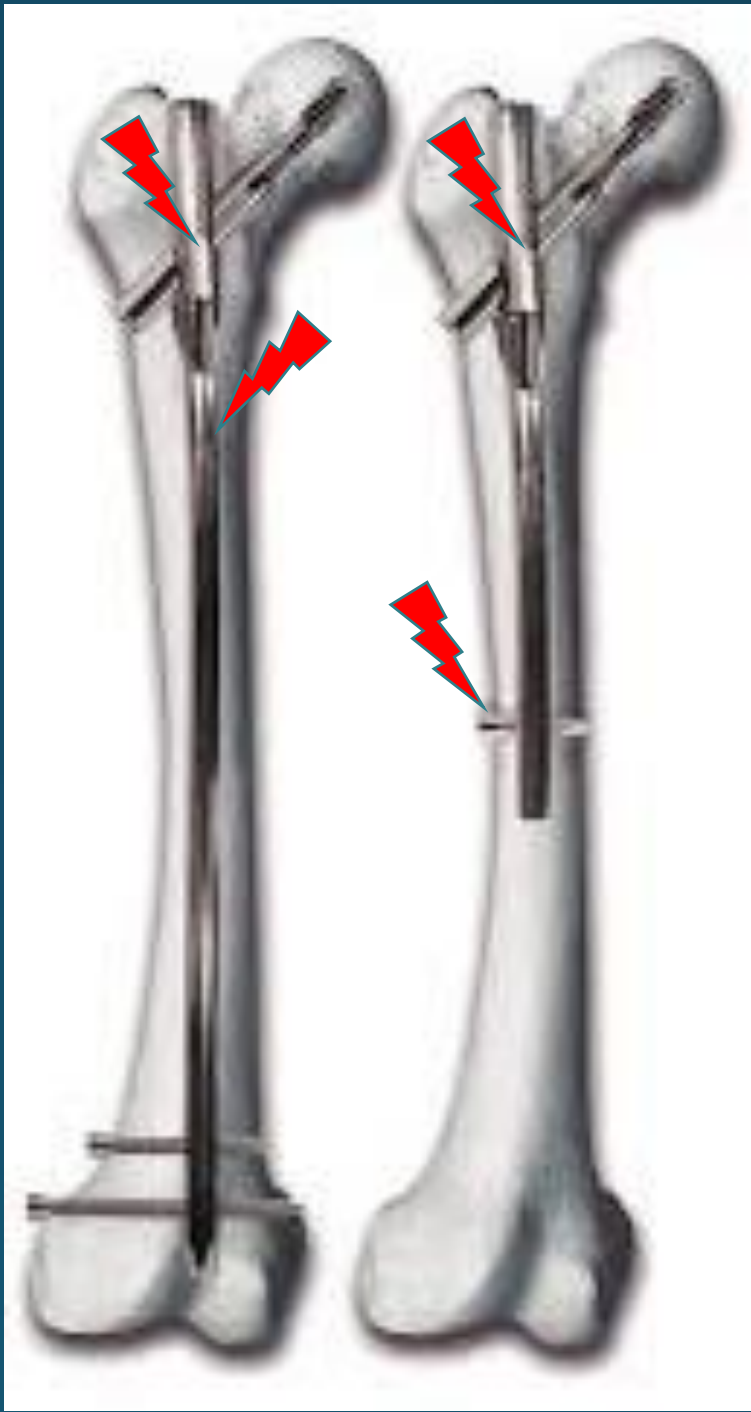
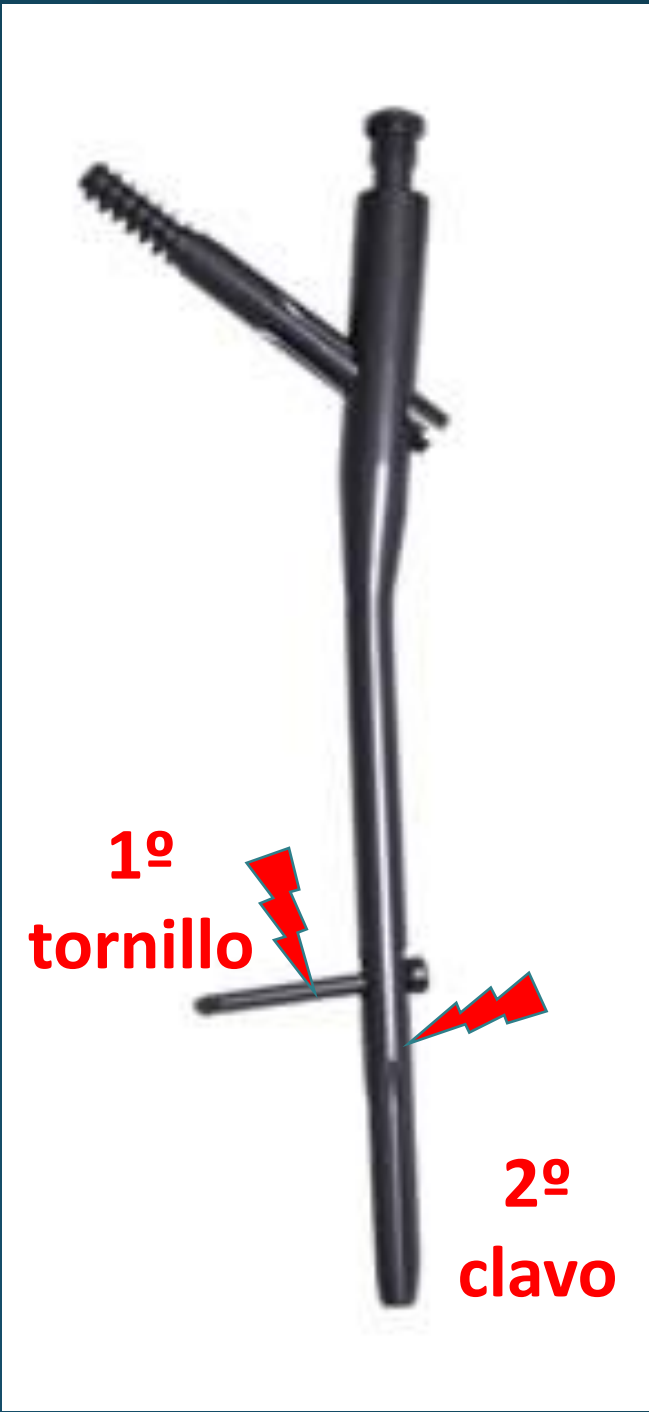
Diferentes tipos de rotura del clavo endomedular en las fracturas extracapsulares de fémur proximal.

La mayoría de los fallos de material de osteosíntesis de los clavos de fémur proximal se relacionan con una reducción deficiente de la fractura, mala osteosíntesis, retardos de consolidación y pseudoartrosis. Presentando mayor riesgo los pacientes más jóvenes con alta demanda funcional. El fallo del material suele darse con más frecuencia a la altura del tornillo cefálico y de los tornillos de bloqueo en los clavos femorales proximales cortos, y a la altura del tornillo cefálico y región subtrocantérea de los clavos largos.

La rotura distal del clavo, menos frecuente, suele ser precedida por la rotura del tornillo distal. Esto favorece la fatiga mecánica del material produciendo, finalmente, la rotura del clavo. Esta complicación se suele dar alrededor del primer año postoperatorio, con una incidencia de 0,8-0,9% en las fracturas pertrocanterea.
