Fractura doble de antebrazo periimplante con cúbito bifocal y deformación plástica postraumática de placa.

Álvarez-De La Cruz J., Boluda-Mengod J., Machado-Olavarría L., Pérez-García E.M., Olías-López B.
Hospital Universitario de Canarias (HUC). Universidad de La Laguna, Cirugía Ortopédica y Traumatología,
S/C de Tenerife, Spain

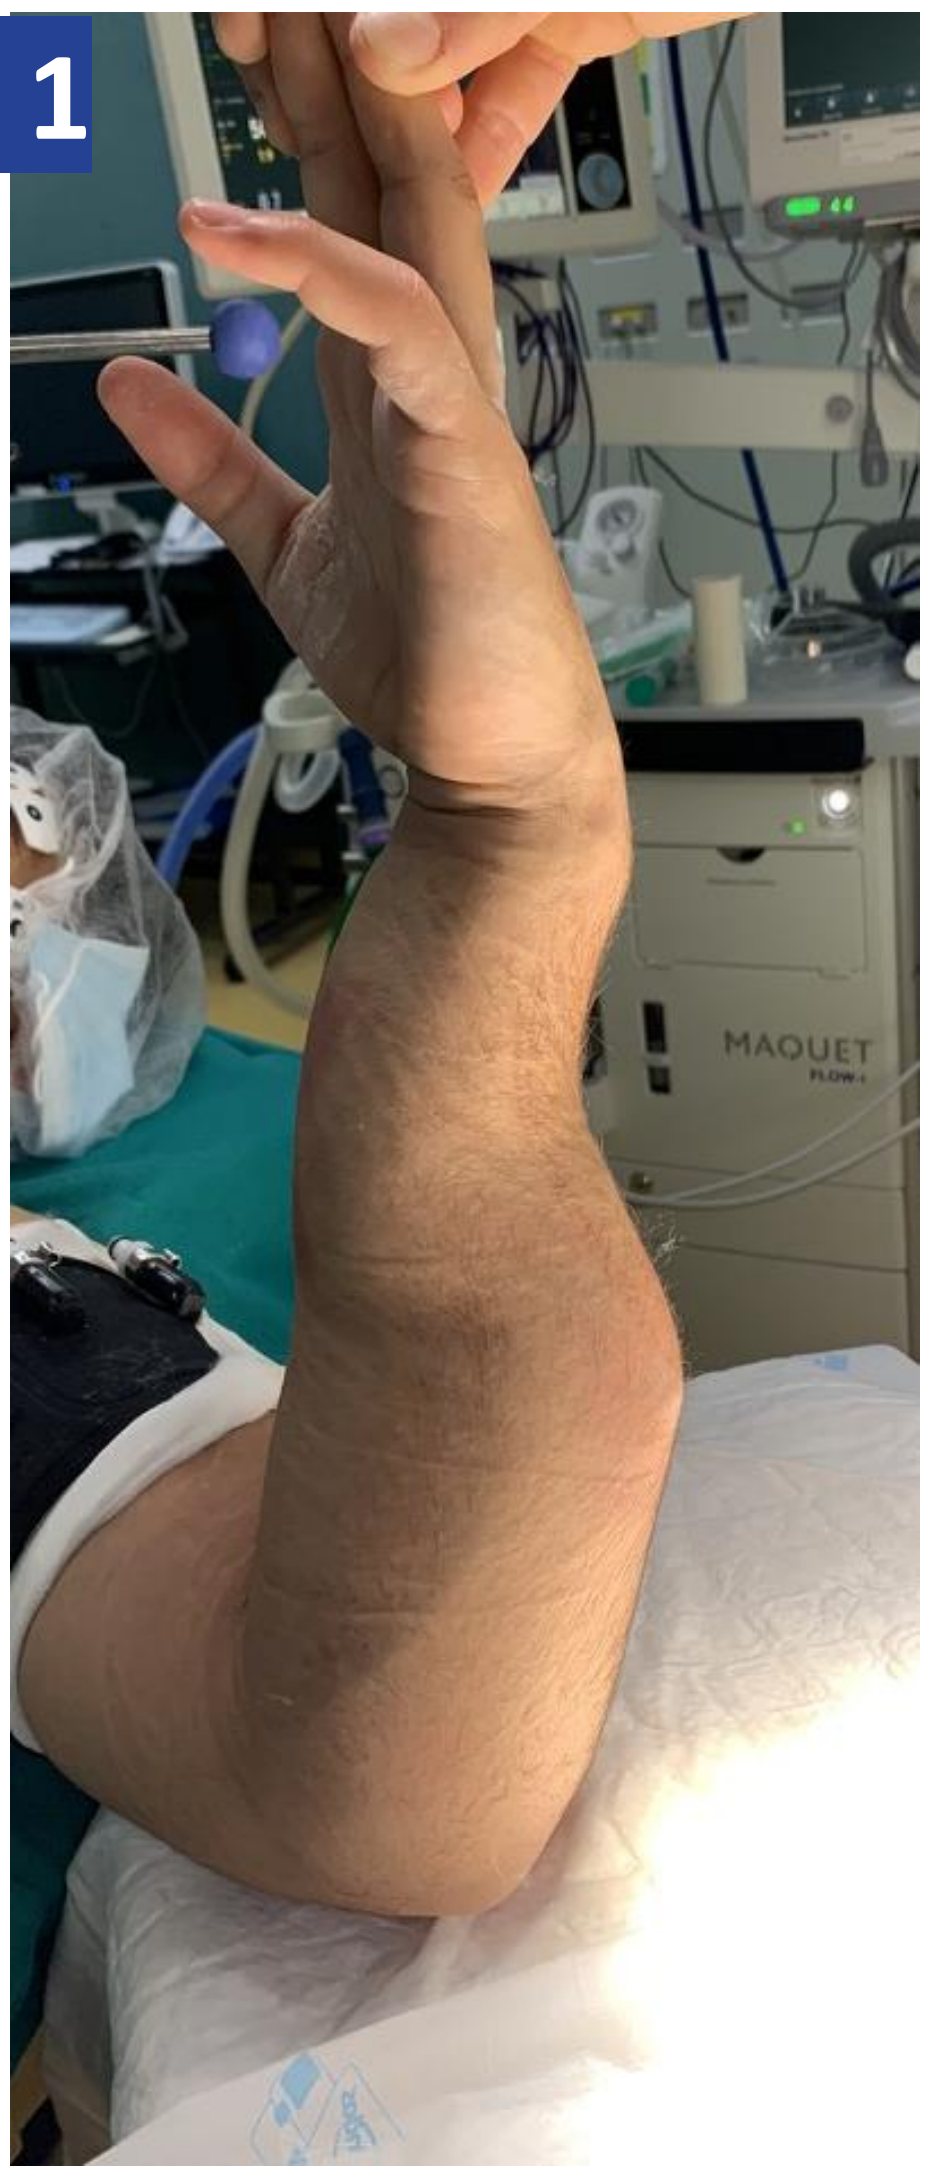
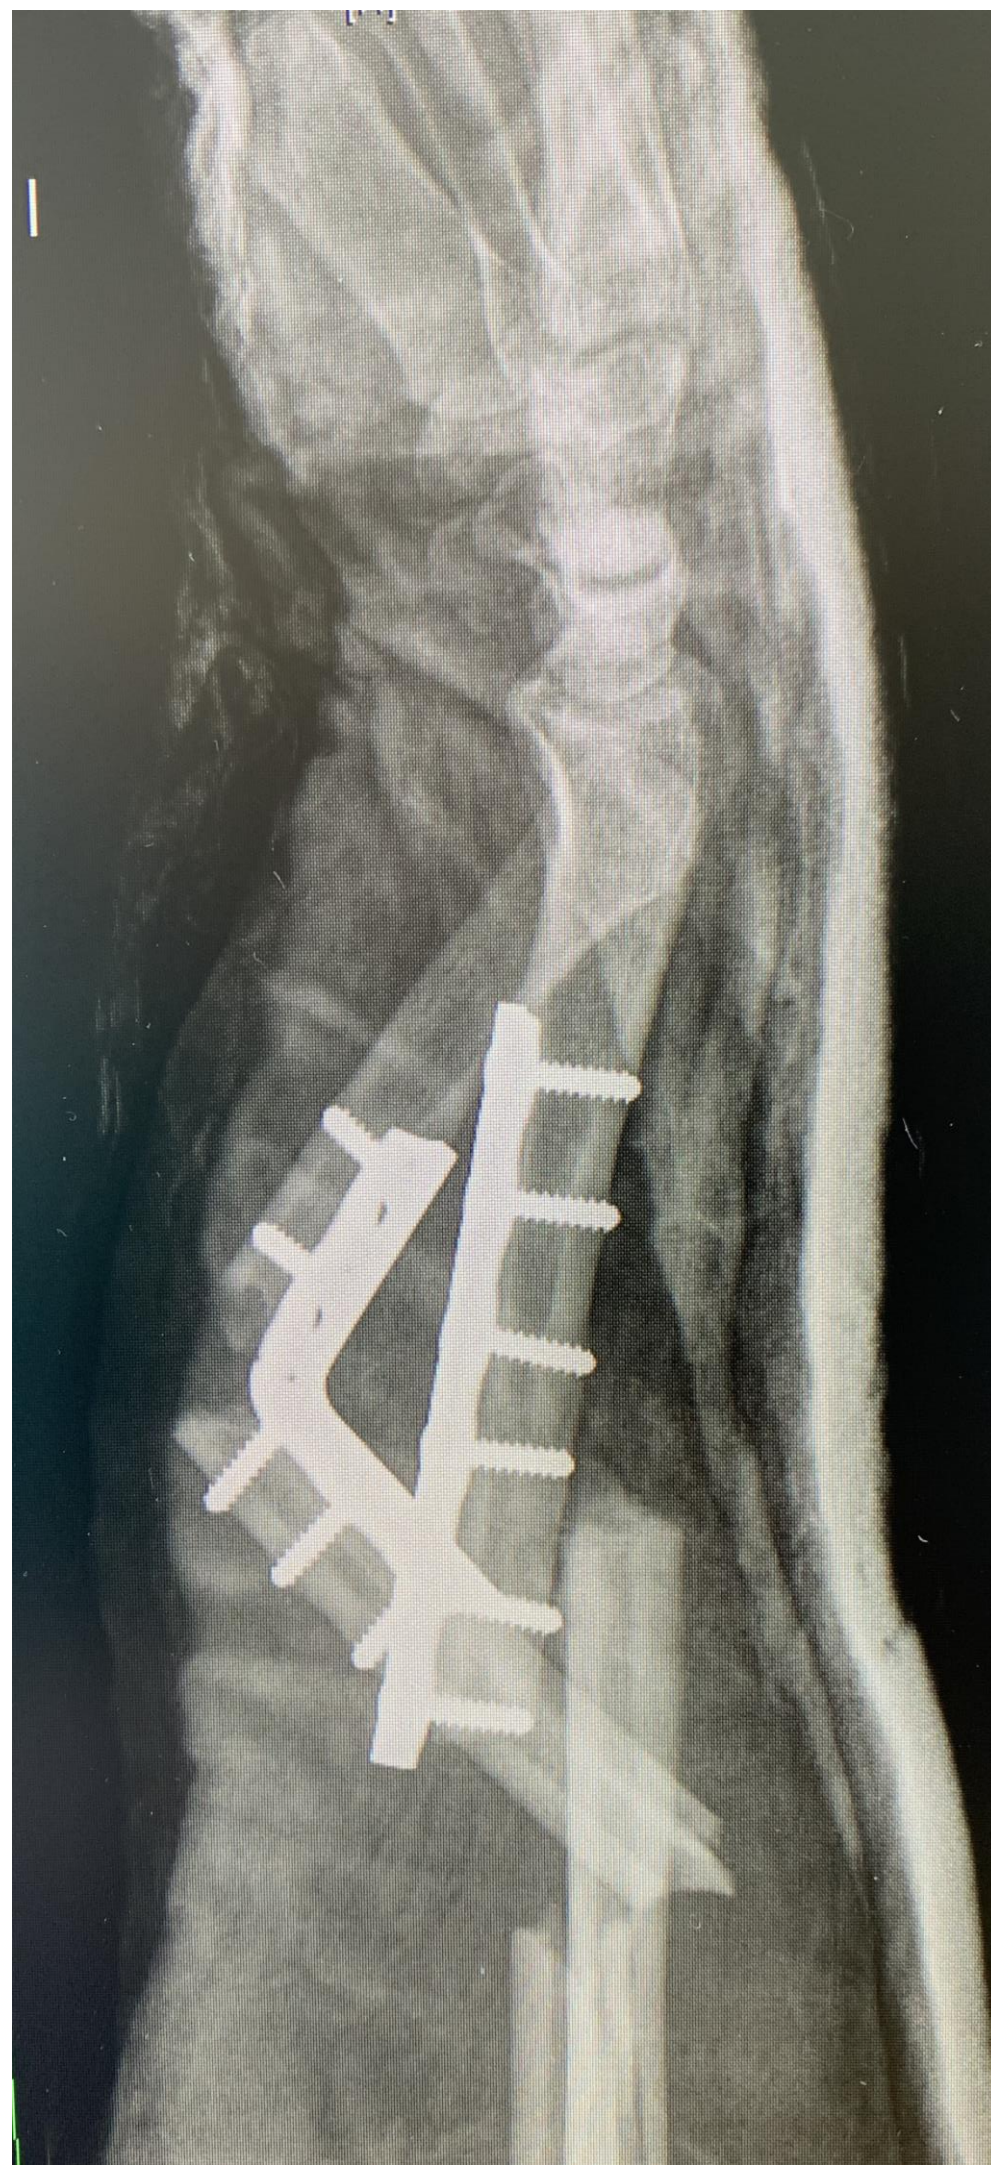
Material y Método: Varón de 19 años con antecedente de fractura doble de antebrazo, tratado con doble placa 3 años antes, que sufre accidente deportivo. Presenta fractura doble de antebrazo periimplante, con fractura bifocal del cúbito, siendo la fractura distal a través de deformación plástica de la placa, doblada a 90° (**Fig.1**). El paciente presenta clínica de afectación neurológica cubital, edema significativo y deformidad irreducible por lo que se indica cirugía urgente. Mediante abordaje de cúbito, se realizó la extracción de la placa doblada (**Fig.2.1**). El acceso a la cabeza del tornillo central estaba limitado, siendo imposible su retirada convencional, por lo que se empleó técnica de extracción a modo de hélice girando la placa para la retirada del tornillo (**Fig.2.2**). La reducción y osteosíntesis de la fractura bifocal del cúbito se realizó en 3 fases, solidarizando primero los 2 fragmentos proximales con placa de bajo perfil (**Fig.2.3**), para posteriormente incluir en la osteosíntesis los 3 segmentos, con placa LCP de 14 orificios (**Fig.2.4**), realizando compresión entre segmento intermedio y distal. EMO y OS de radio mediante abordaje de Henry. Debido a tensión del compartimento anterior, se realizó fasciotomía y cierre diferido a los 7 días.

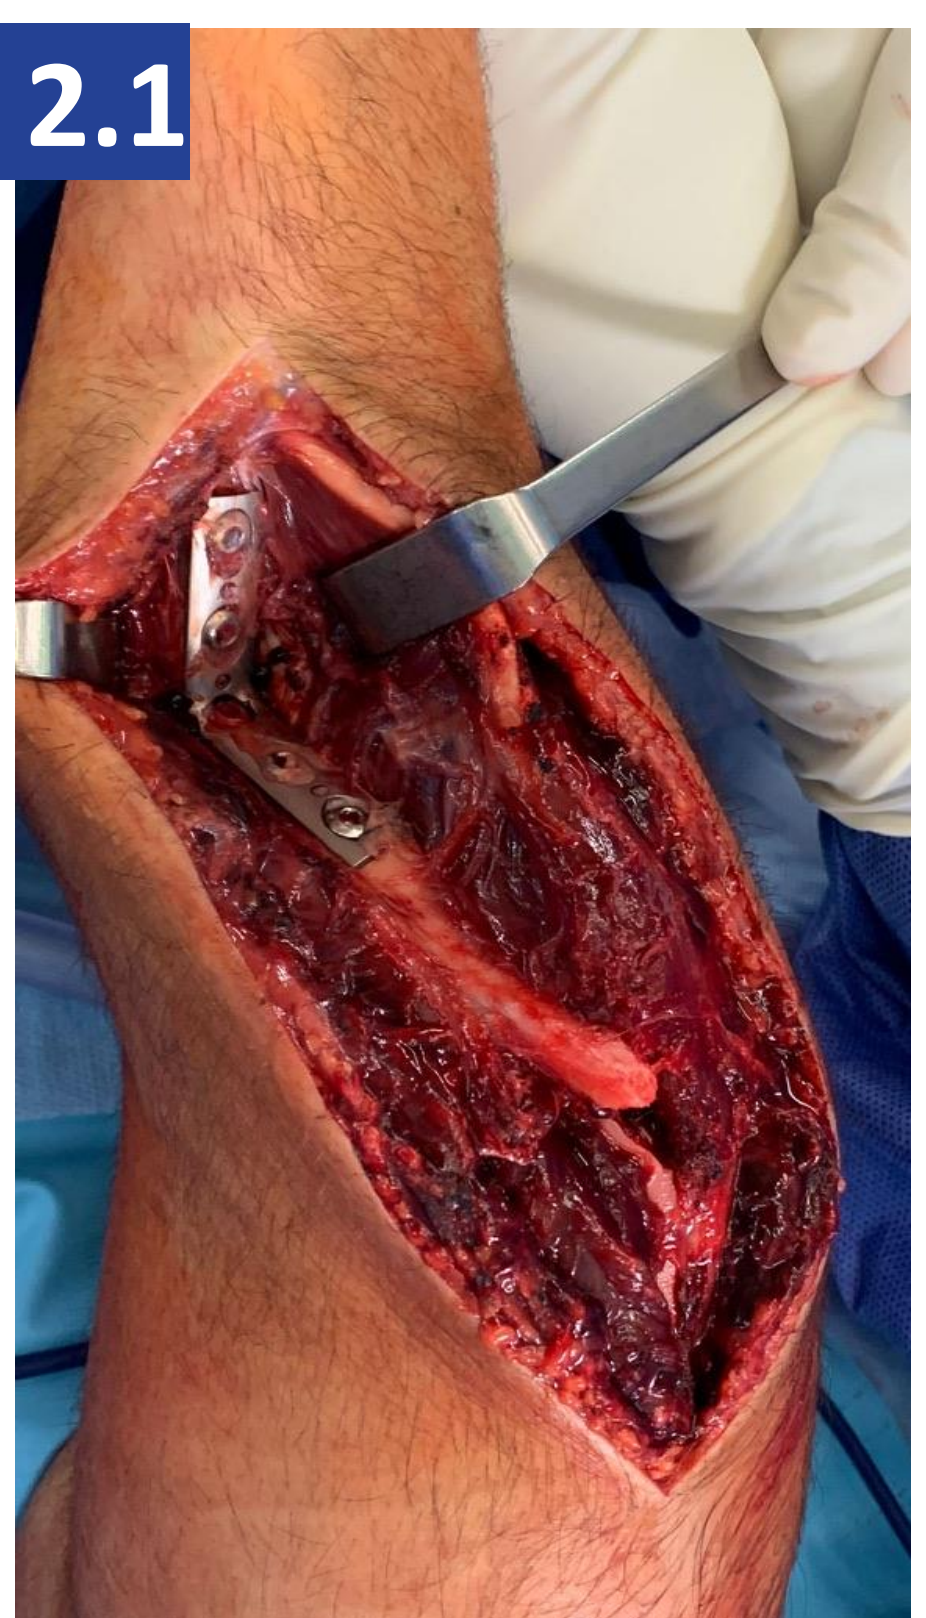
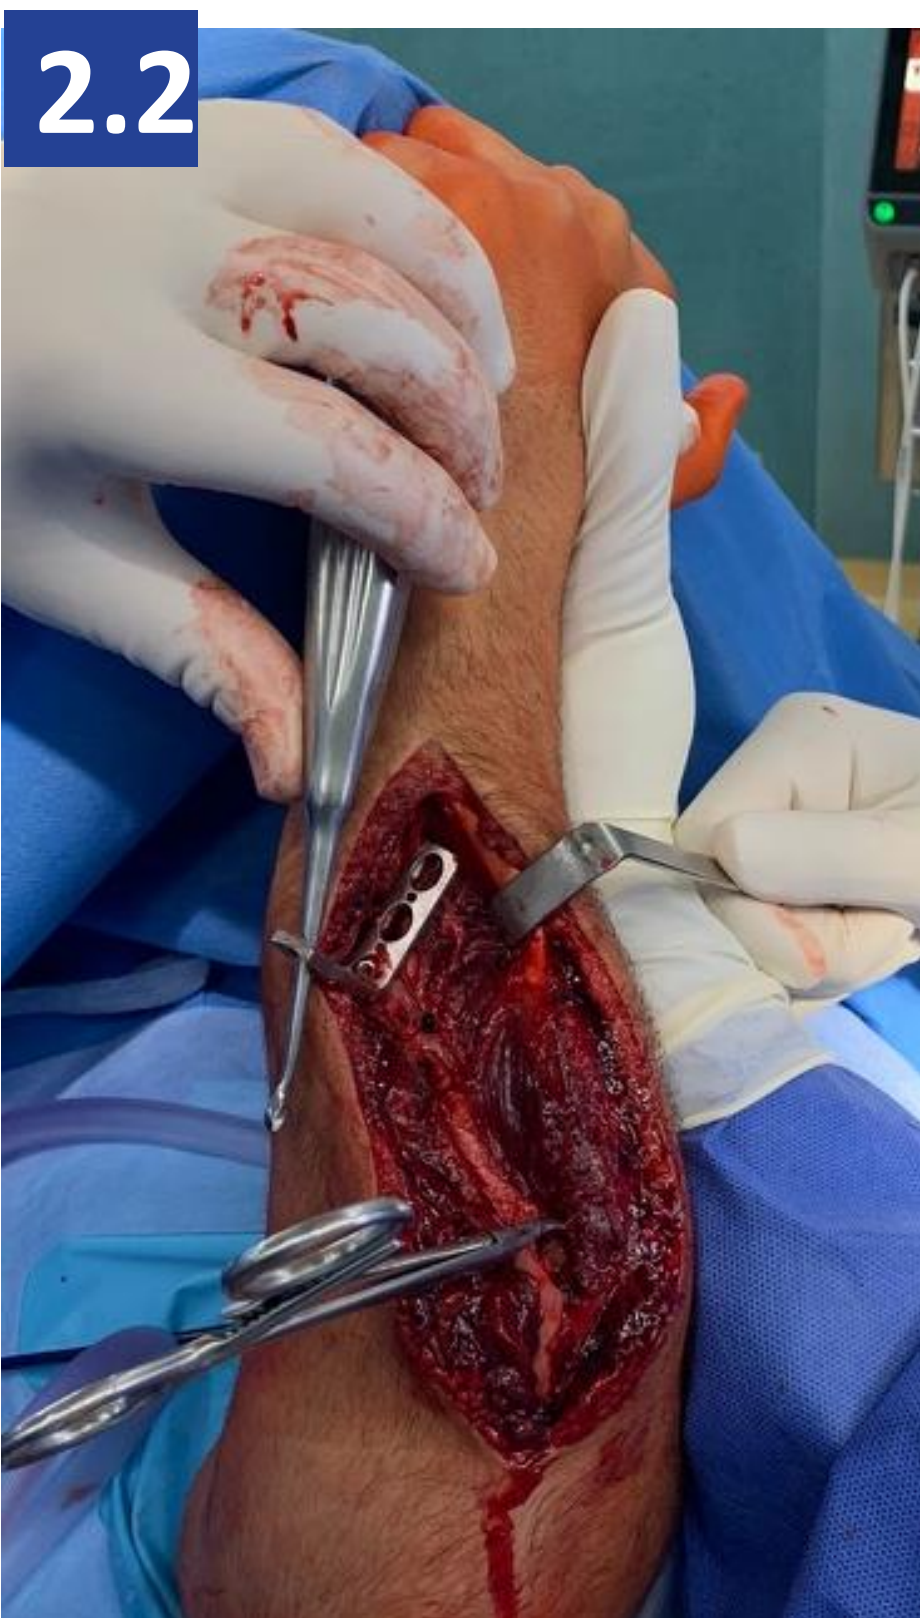
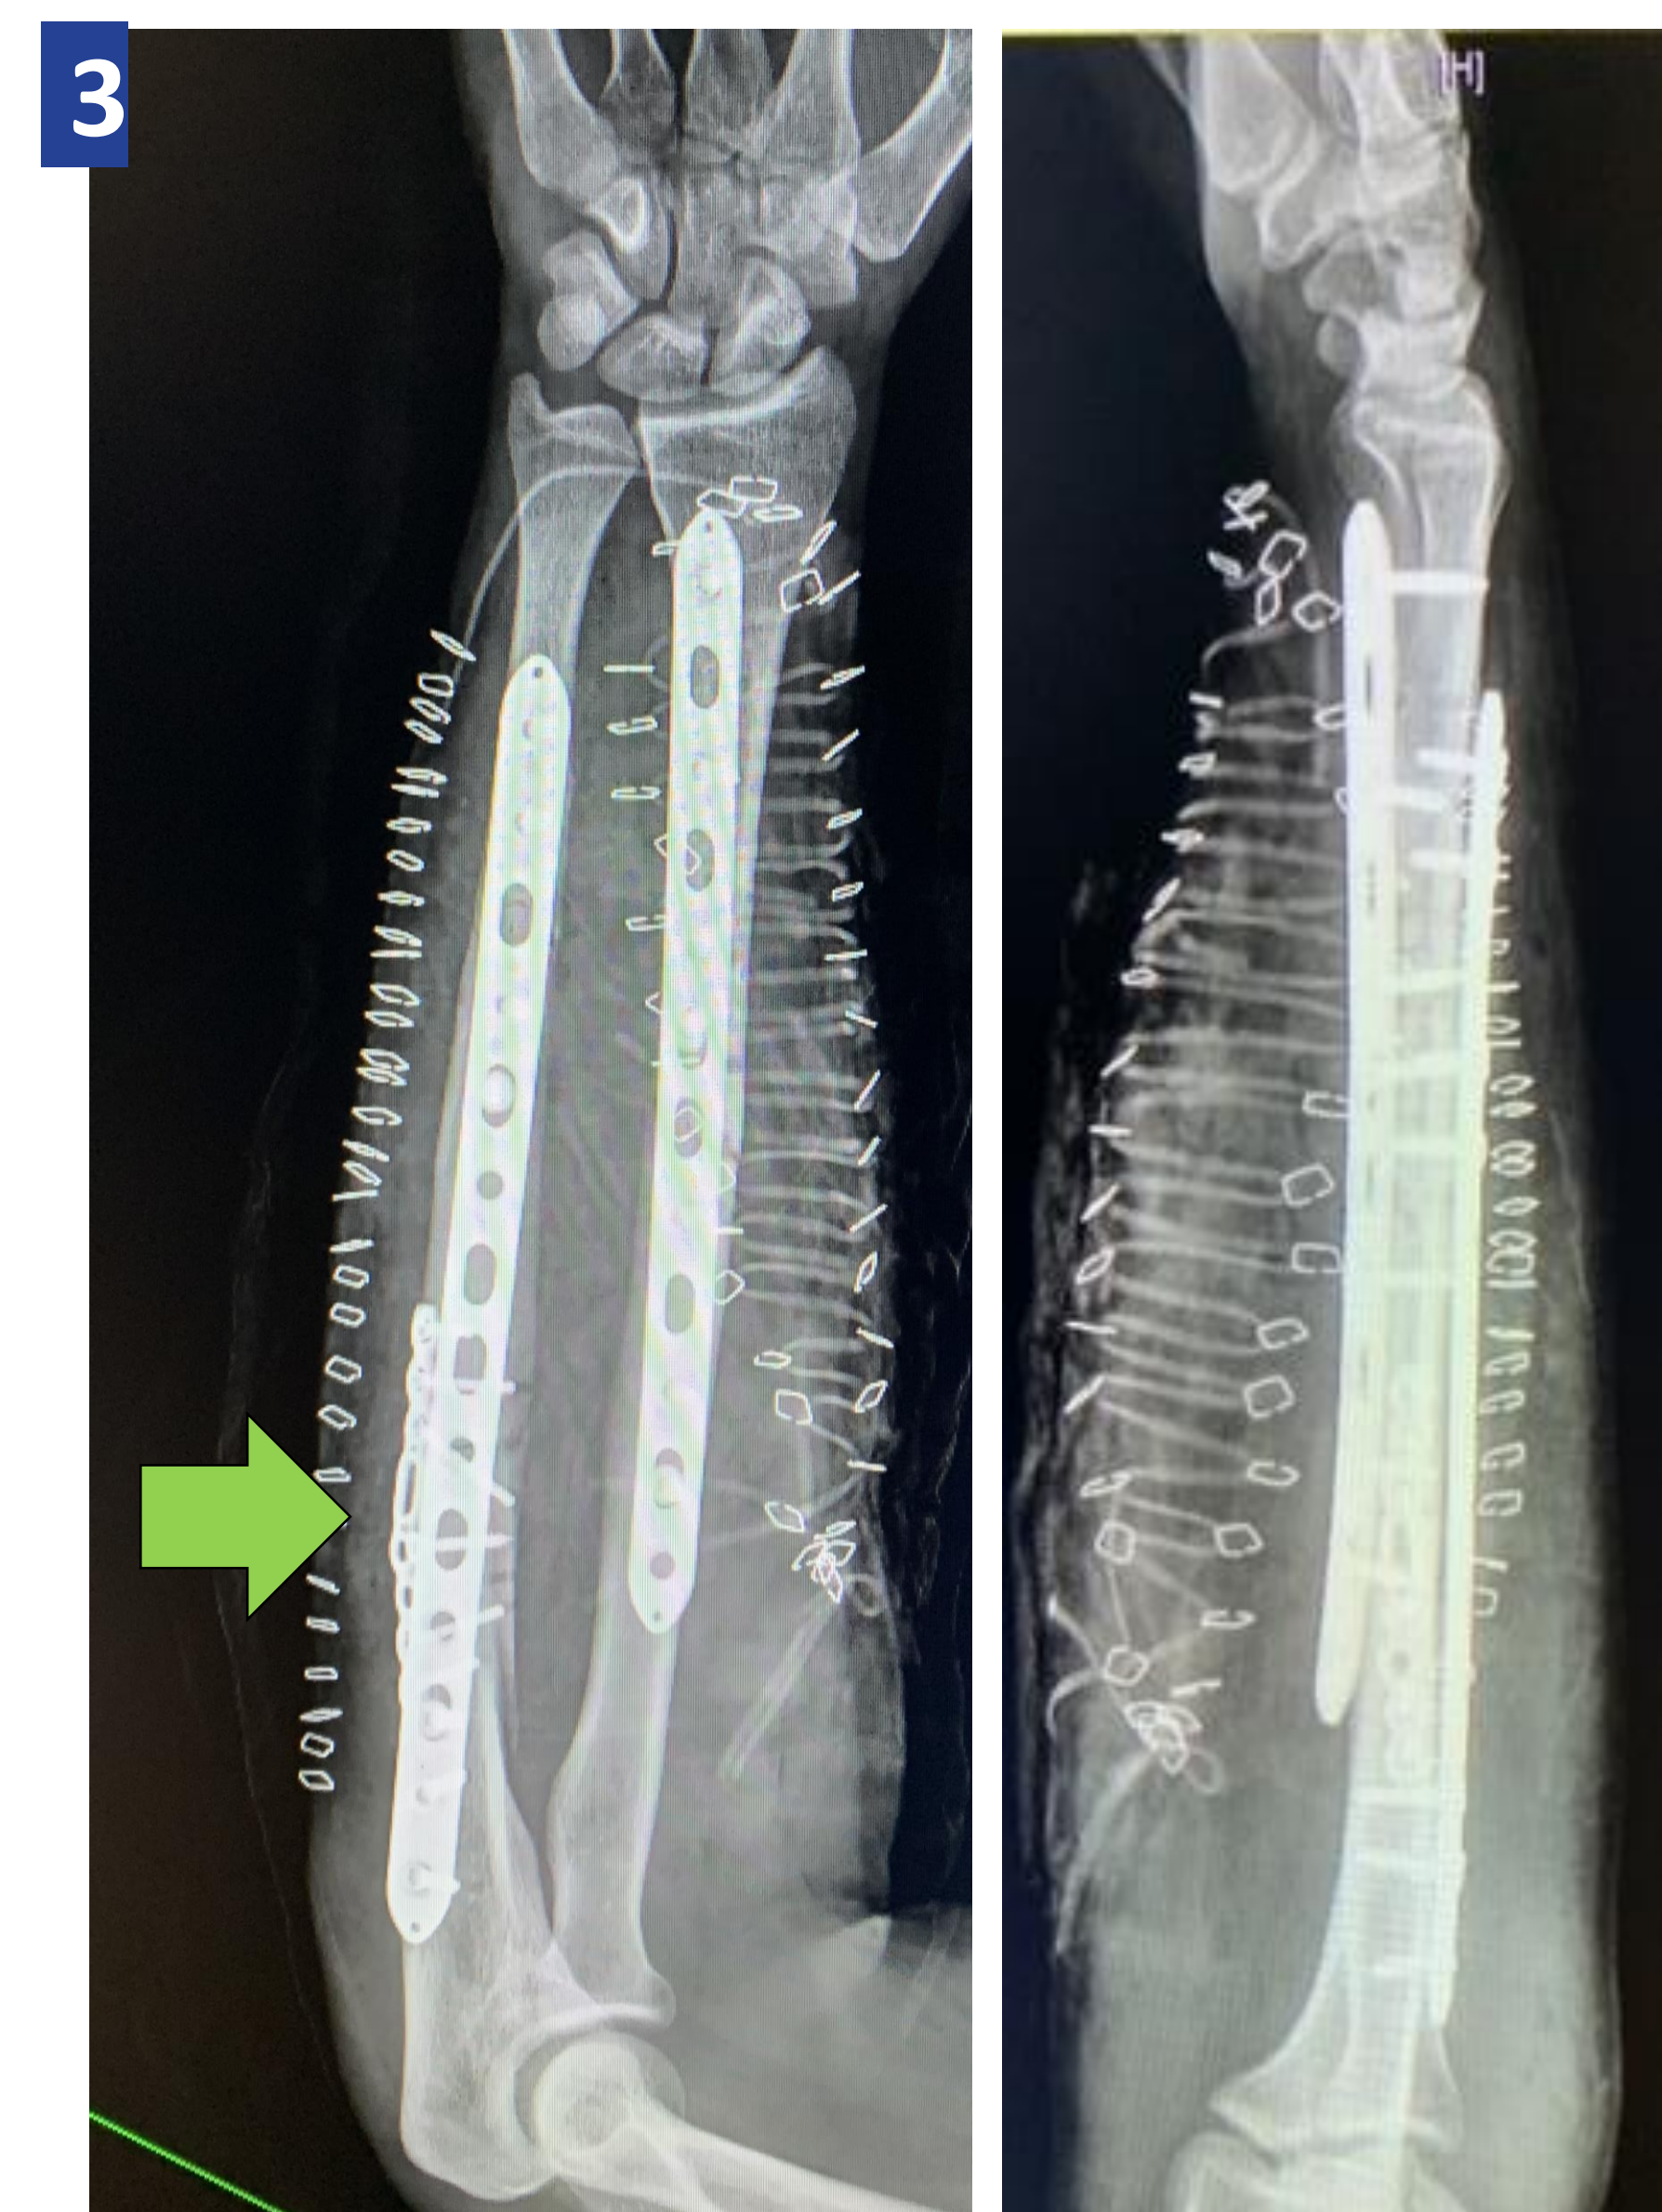
Resultado: La cirugía transcurrió de manera satisfactoria consiguiendo la retirada de material sin iatrogenia y una reducción y osteosíntesis adecuada con compresión en los focos de fractura (**Fig.3**). La evolución postoperatoria fue correcta obteniendo recuperación neurológica cubital, balance articular completo y consolidación.
