Discontinuidad pélvica tras Artroplastia Total de Cadera, un gran reto y cómo afrontarlo. Caso Clínico.

Marcos Aguilar, S; Barbero Ortega, R; Maroto Rodríguez, R; Hernández Yáñez, A; Cordero Ampuero, J.
Hospital Universitario de la Princesa, Madrid

Se describe un caso de DP tras ATC y su reparación mediante osteosíntesis y Sloof

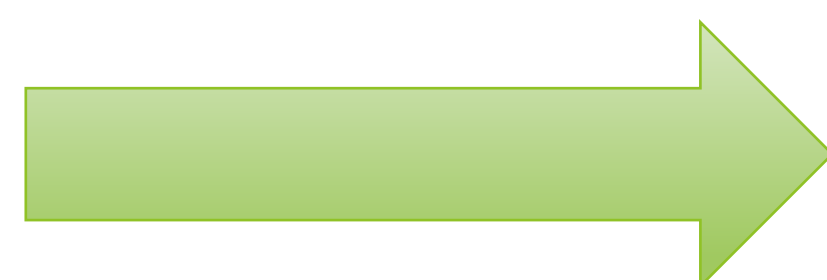
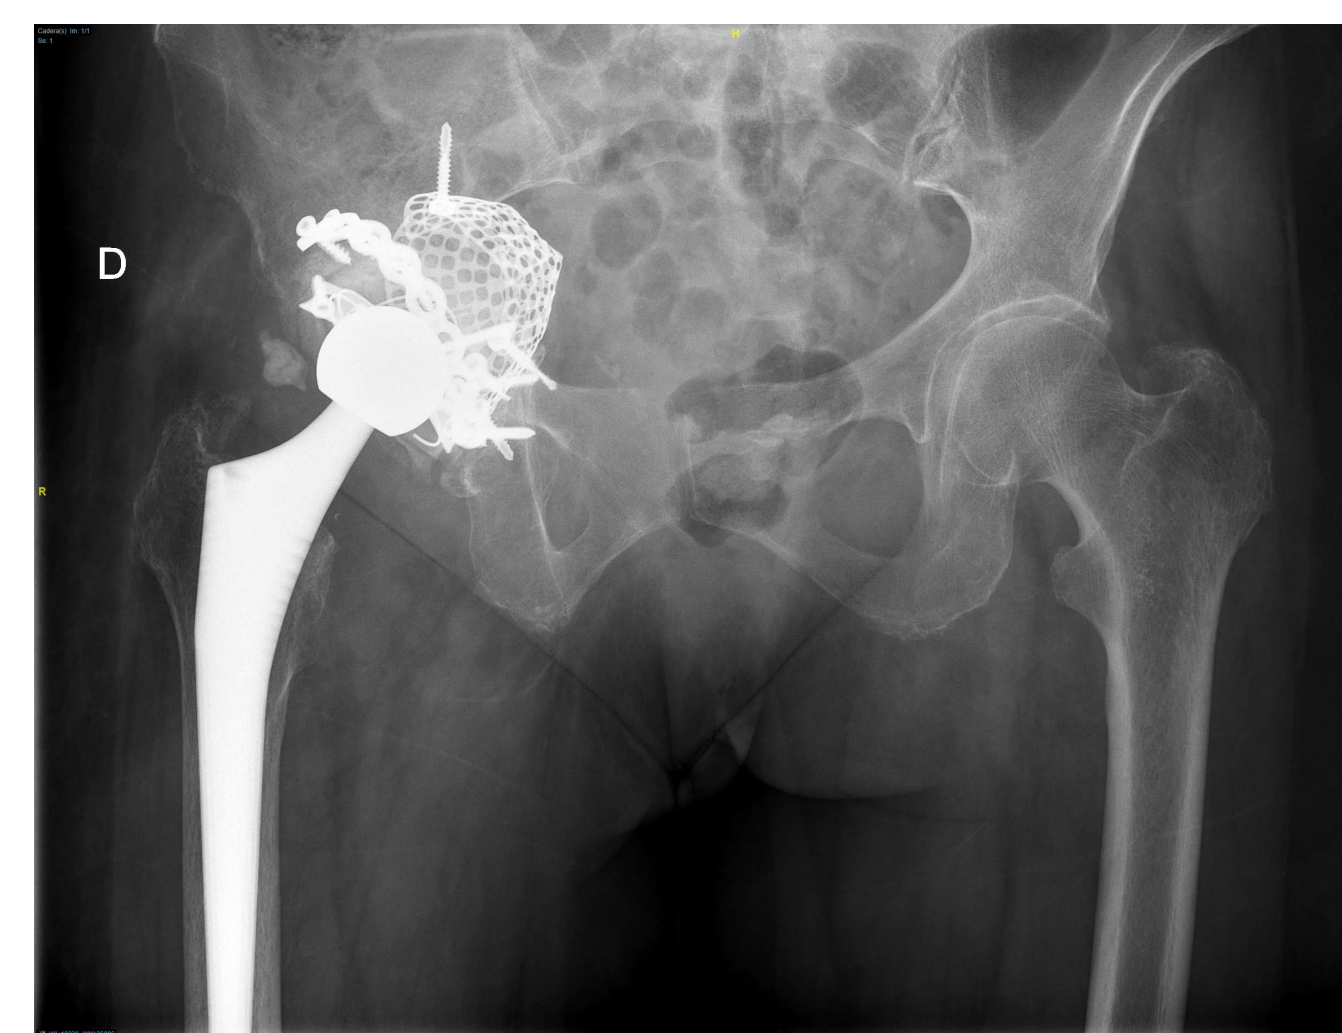
Cirugía de revisi3n mediante abordaje posterolateral, luxaci3n protésica y extracci3n de cotilo ubicado en cavidad intrapélvica. Se mantuvo el vástago. Se realizó reducci3n abierta y osteosíntesis de columna anterior y posterior con placas y posterior colocaci3n de malla y aloinjerto sobre el cual se fresa según técnica de Sloof. Se implantó cotilo cementado (Exeter) de polietileno procediendo a la reducci3n posterior y cierre por planos. Se mantuvo 3 meses en descarga y 3 meses más con carga parcial recuperando finalmente deambulaci3n autónoma.
