# REPARACIÓN DEL TENDÓN EXTENSOR DEL HALLUX TRAS ROTURA CRÓNICA.

Lapeña Martínez A, Moril Peñalver L, Orihuela García JC, Fornés Gallego E, Lizana García JM

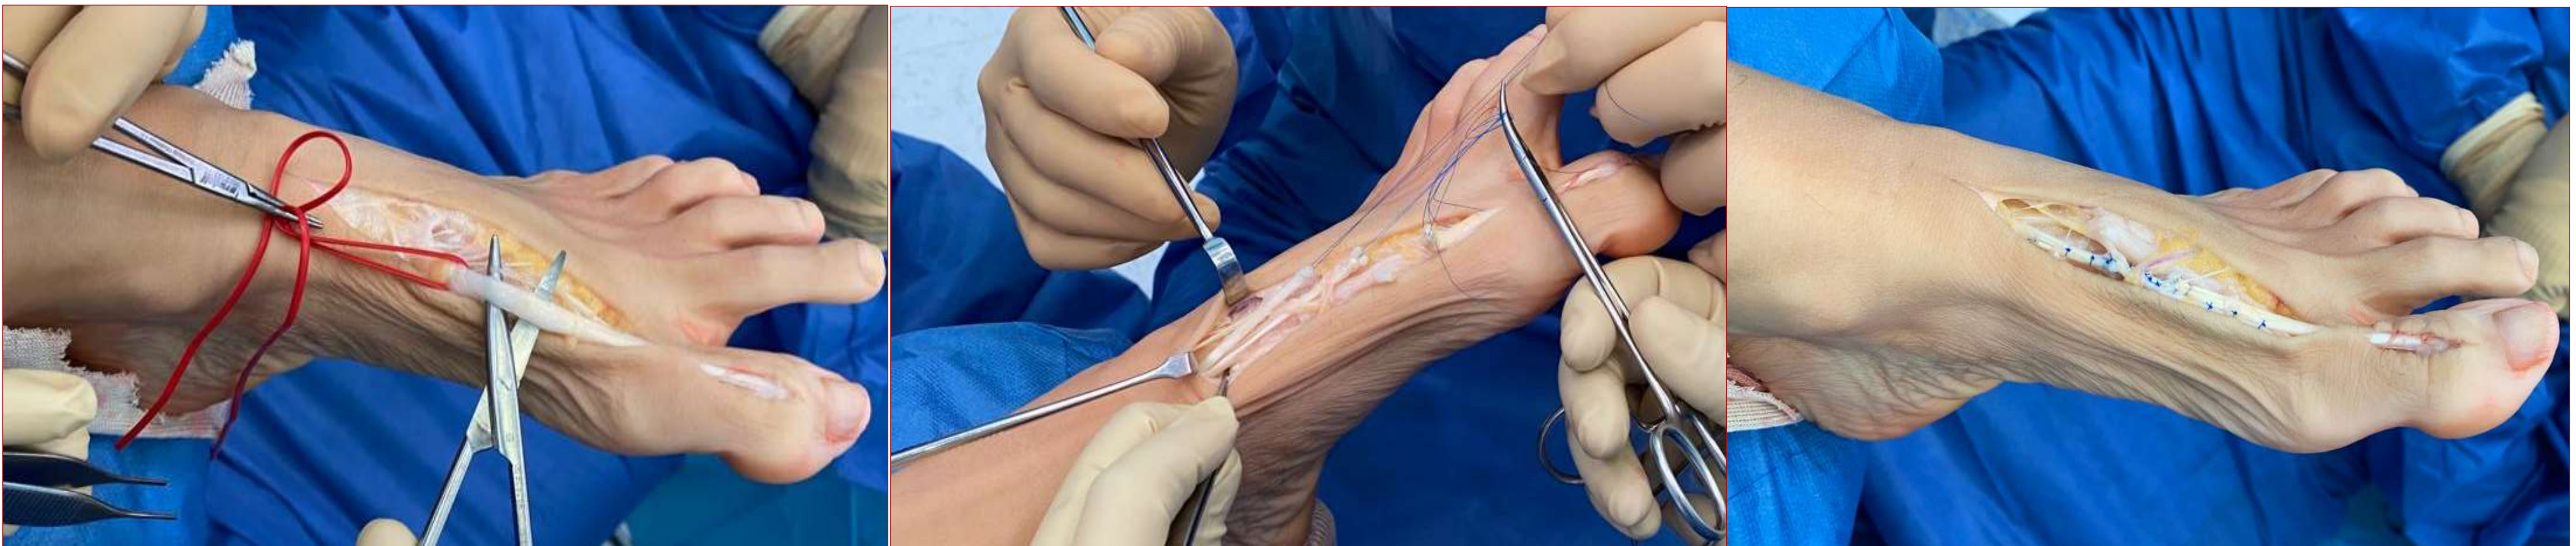
Mediante un abordaje longitudinal sobre el 1er metatarsiano, se resecó la lesión fibrótica y se disecó el tendón extensor del 2º dedo. Tras realizar sendos ojales en los cabos resecados del EHL, se realizó un loop con el EDL, tenodesándose a sí mismo. De esta manera, se obtuvo una correcta tensión del EHL que se mantuvo con una AK desde la FD al 1er metatarsiano.
