# FRACTURAS DE LA TUBEROSIDAD DEL CALCÁNEO. TRATAMIENTO Y COMPLICACIONES. A PROPÓSITO DE UNA SERIE DE CASOS

**HOSPITAL UNIVERSITARIO DE LA PRINCESA**

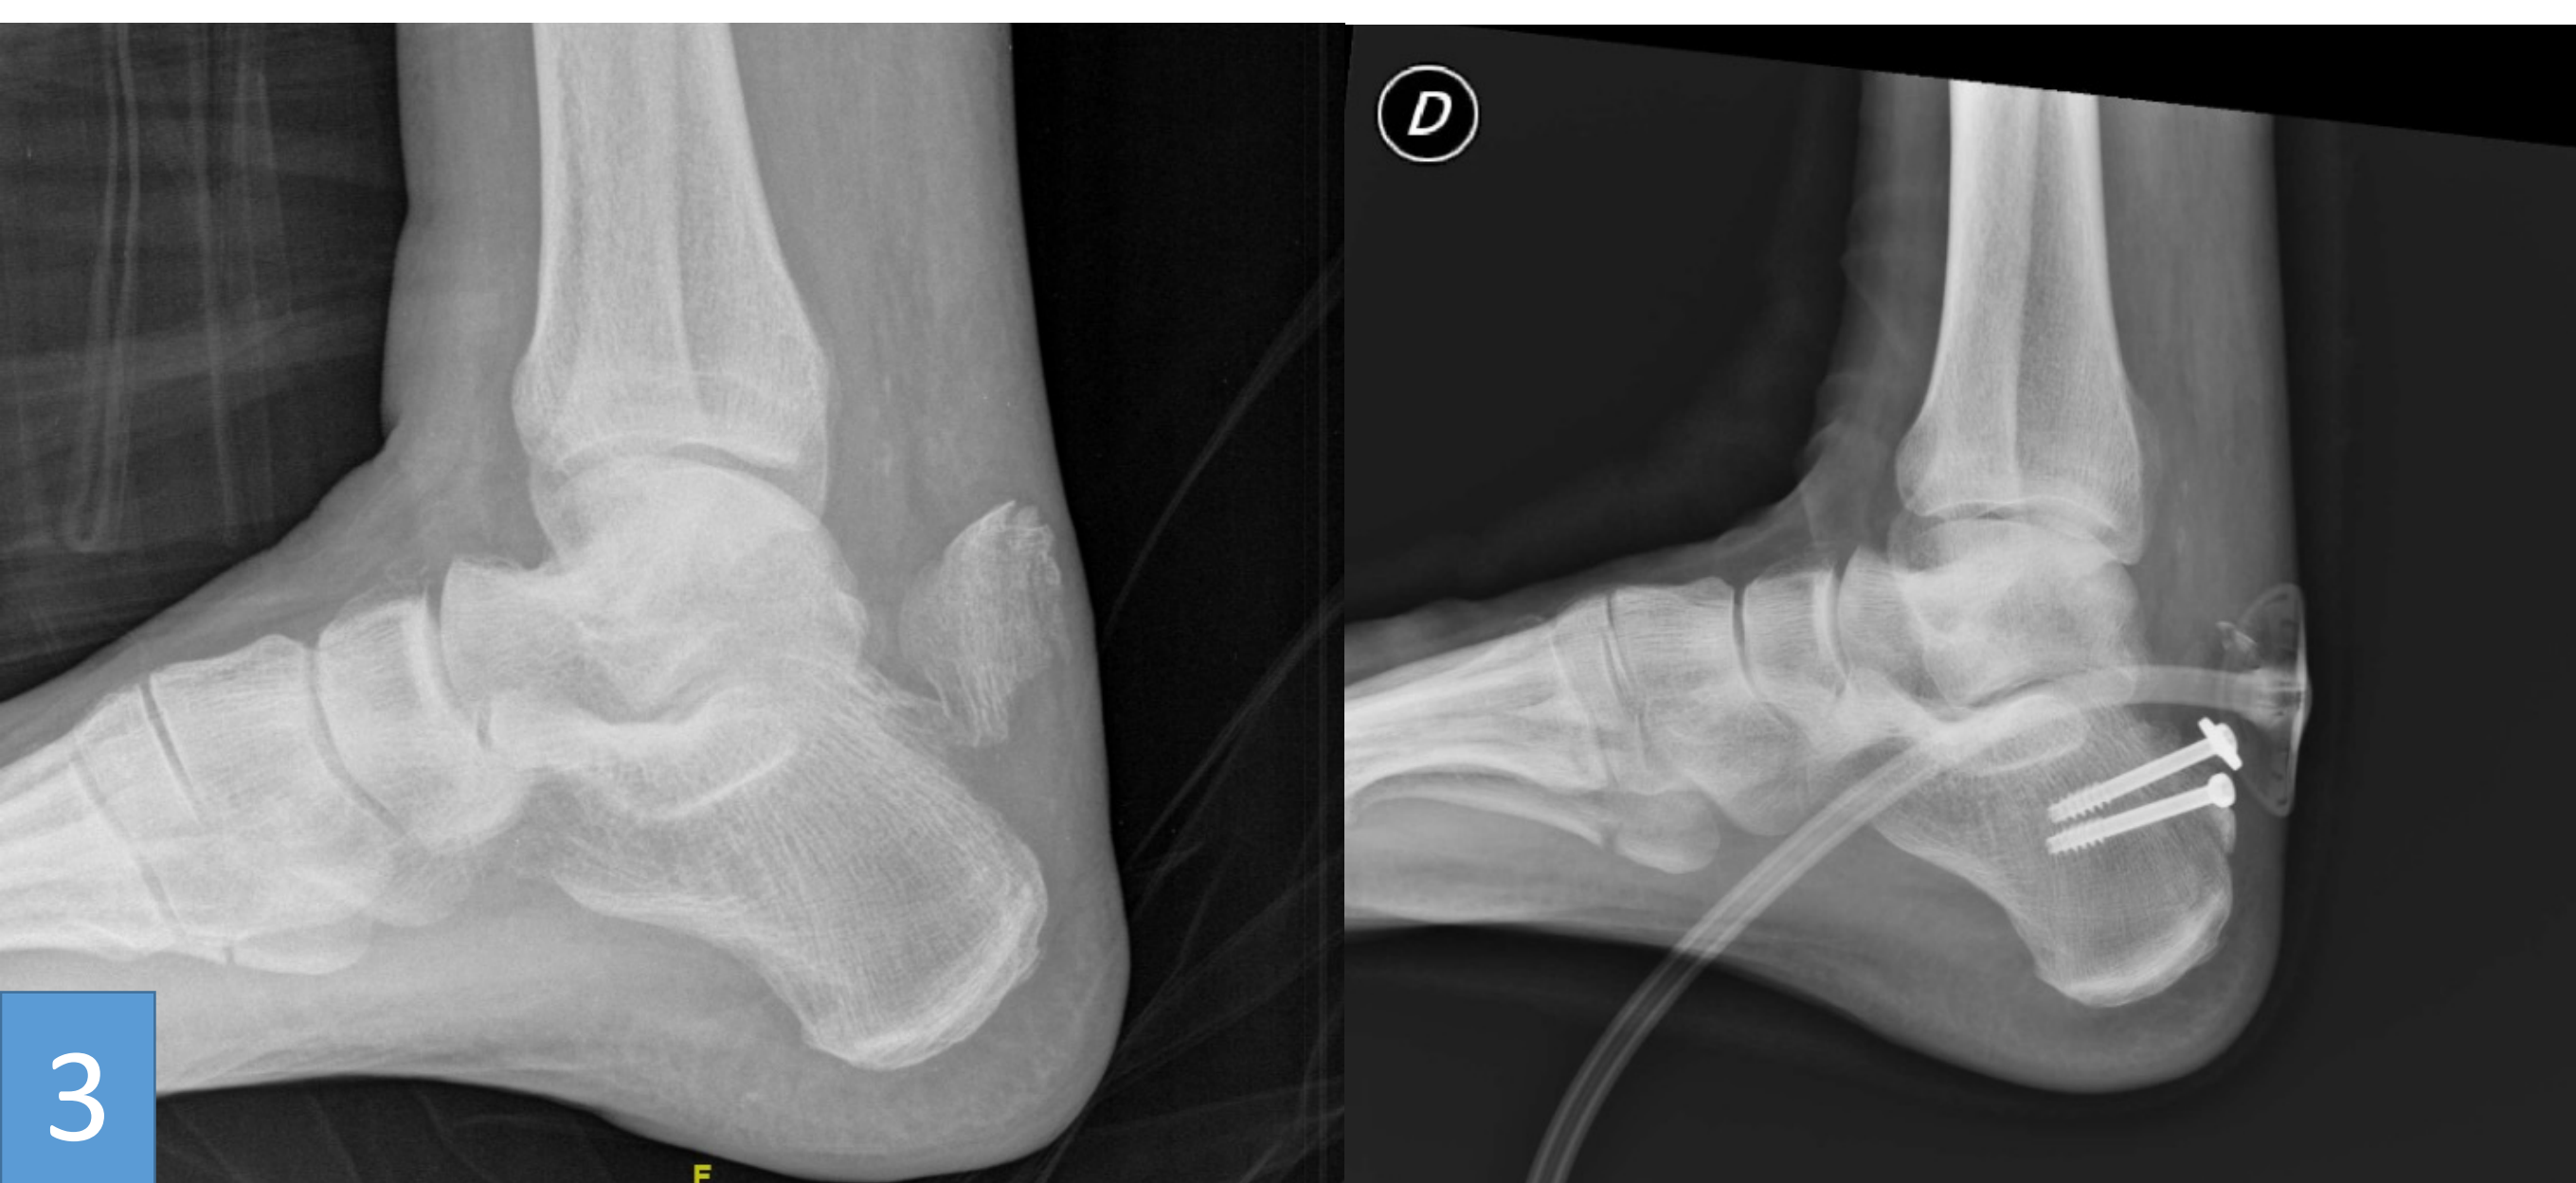
**-1 Desplazamiento secundario de la fx-**> descarga (Fig2).

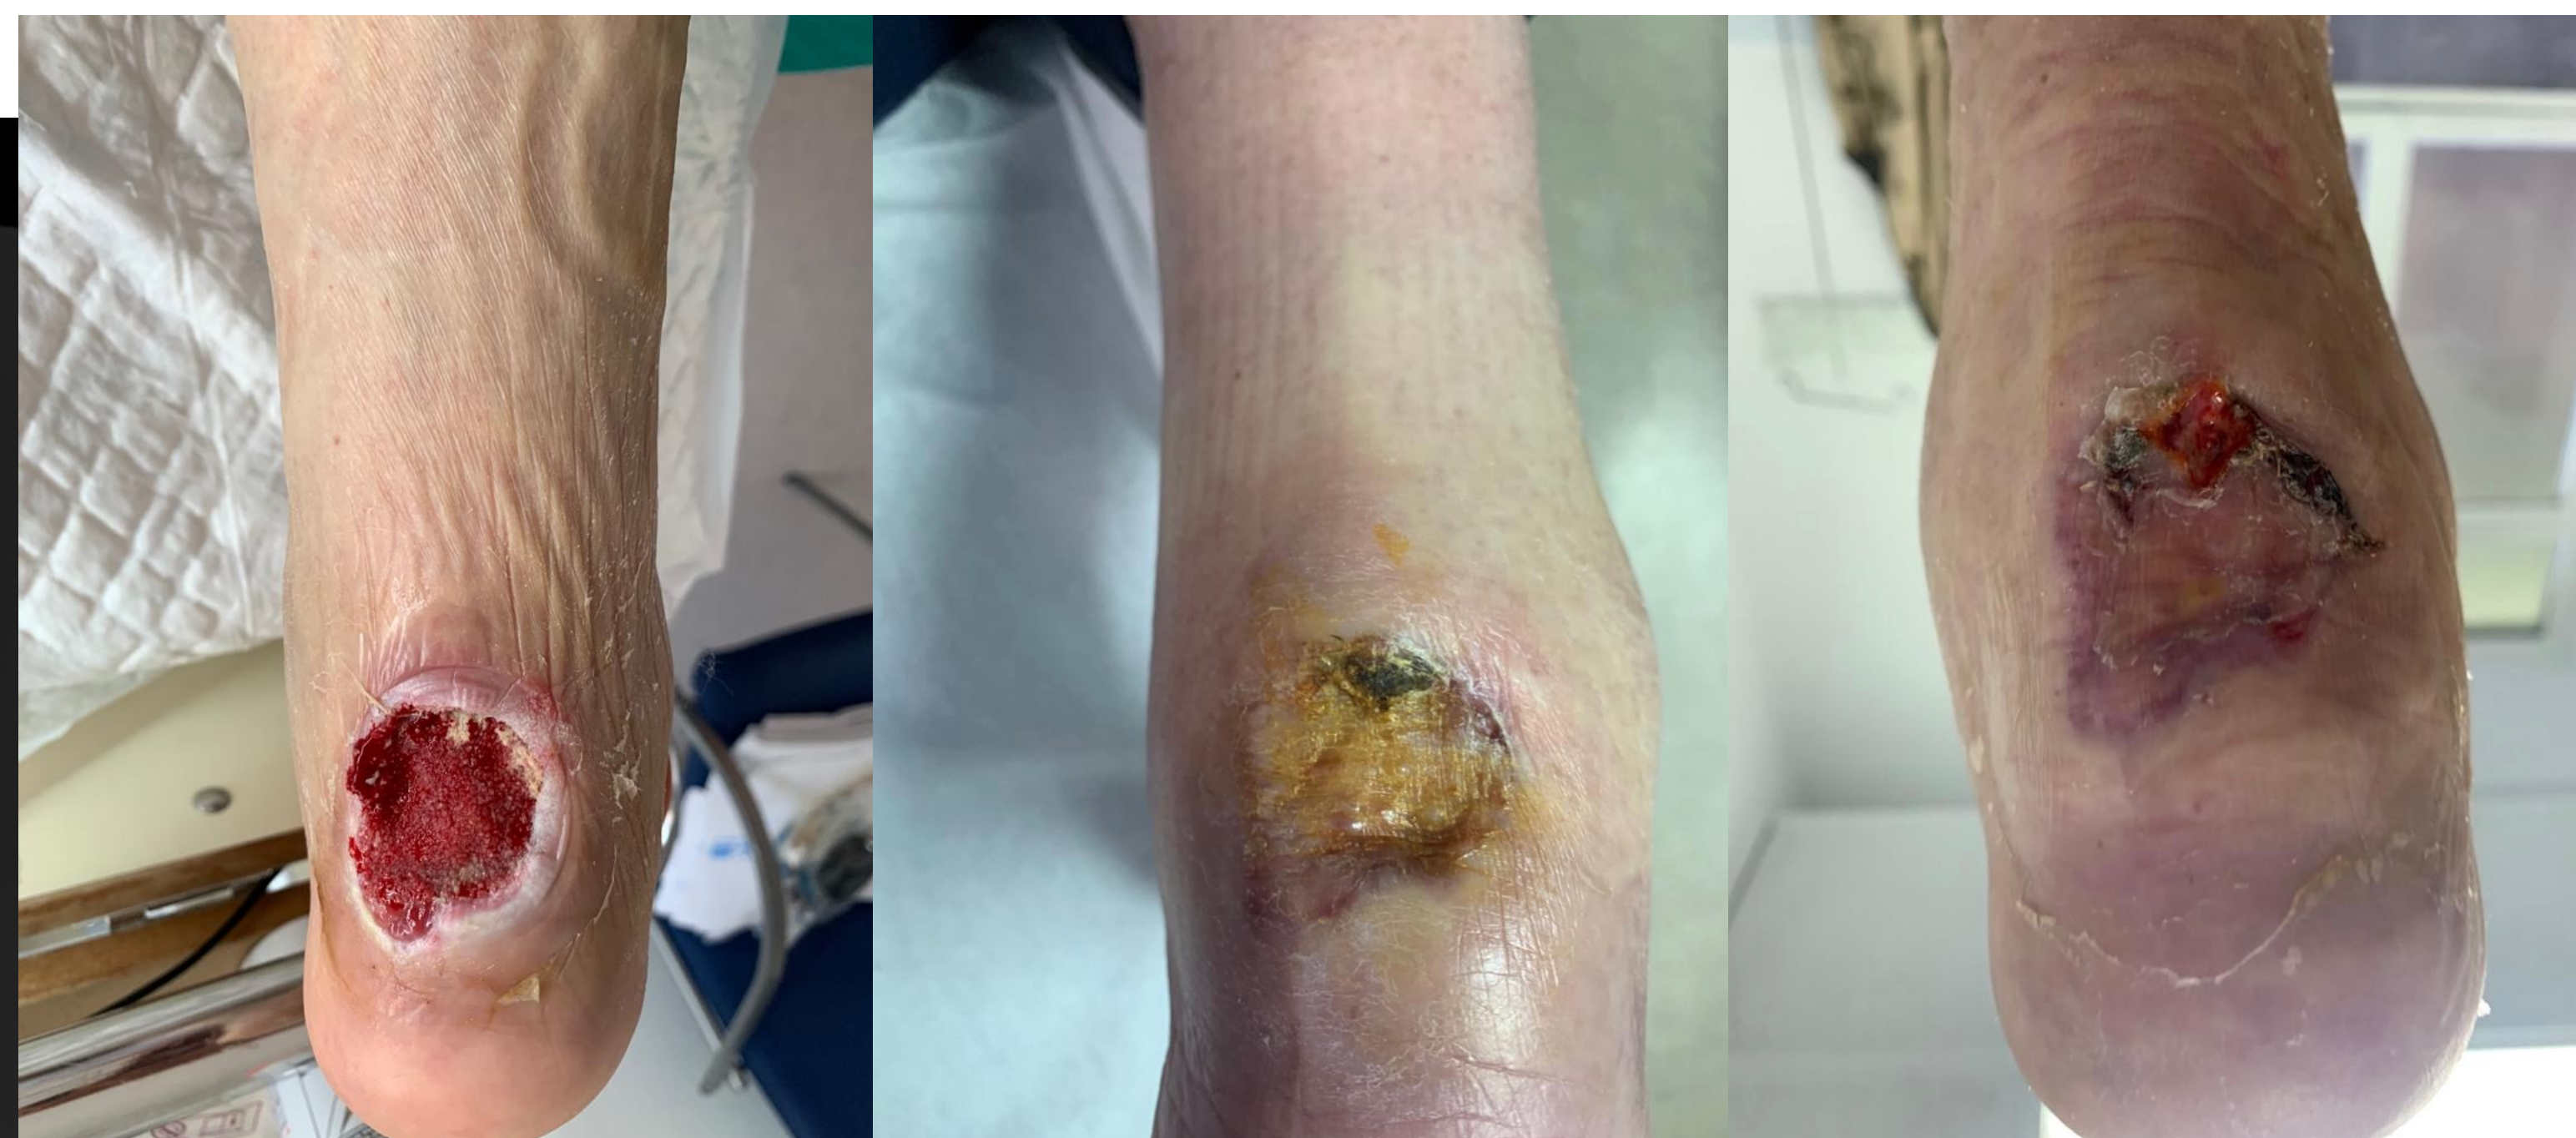
**-2 Infecciones** -> Desbridamiento + ATB + Injerto (Fig3).
