FRACTURA DE RÓTULA CON NECESIDAD DE VARIAS REINTERVENCIONES. LA IMPORTANCIA DE LAS PARTES BLANDAS.

Garrido Díaz, Yanira; Vera Porras, Eva María; Franco Rodríguez, David; Cano Martínez, José Antonio; Jimenez Saez, Antonio

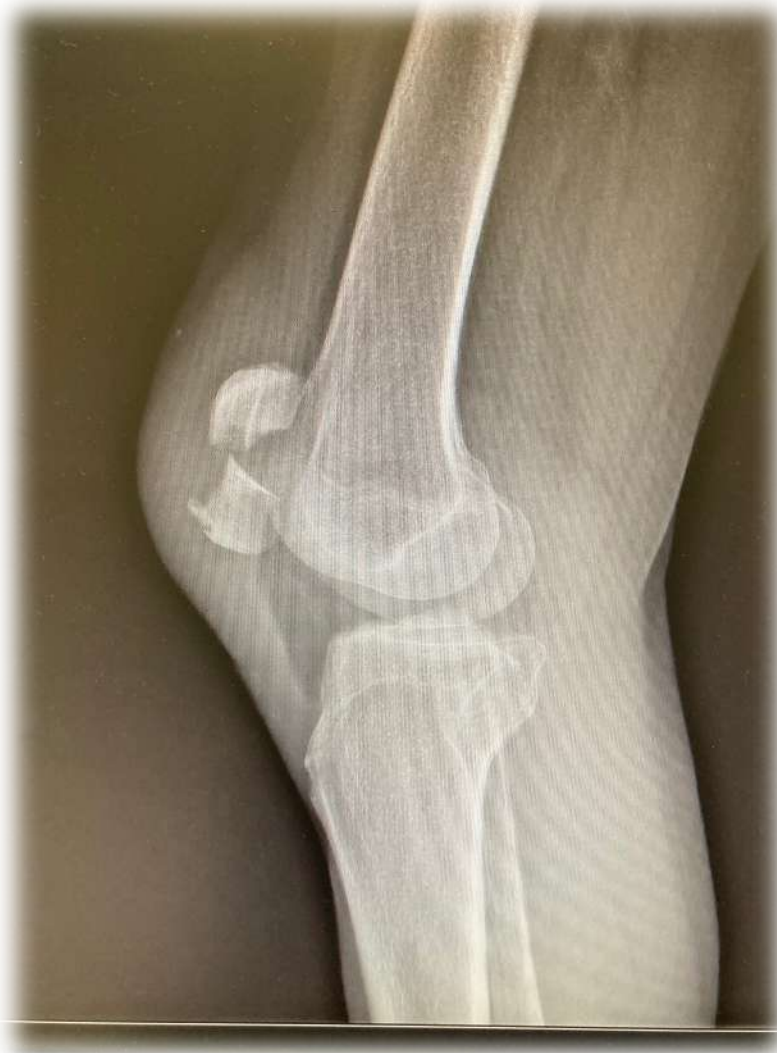
Imagen 1: Fractura transversa de rótula derecha.

Se presenta un caso de una mujer de 62 años con antecedentes personales de diabetes mellitus tipo II mal controlada y hábito tabáquico, que presenta tras caída accidental fractura transversa de rótula derecha.

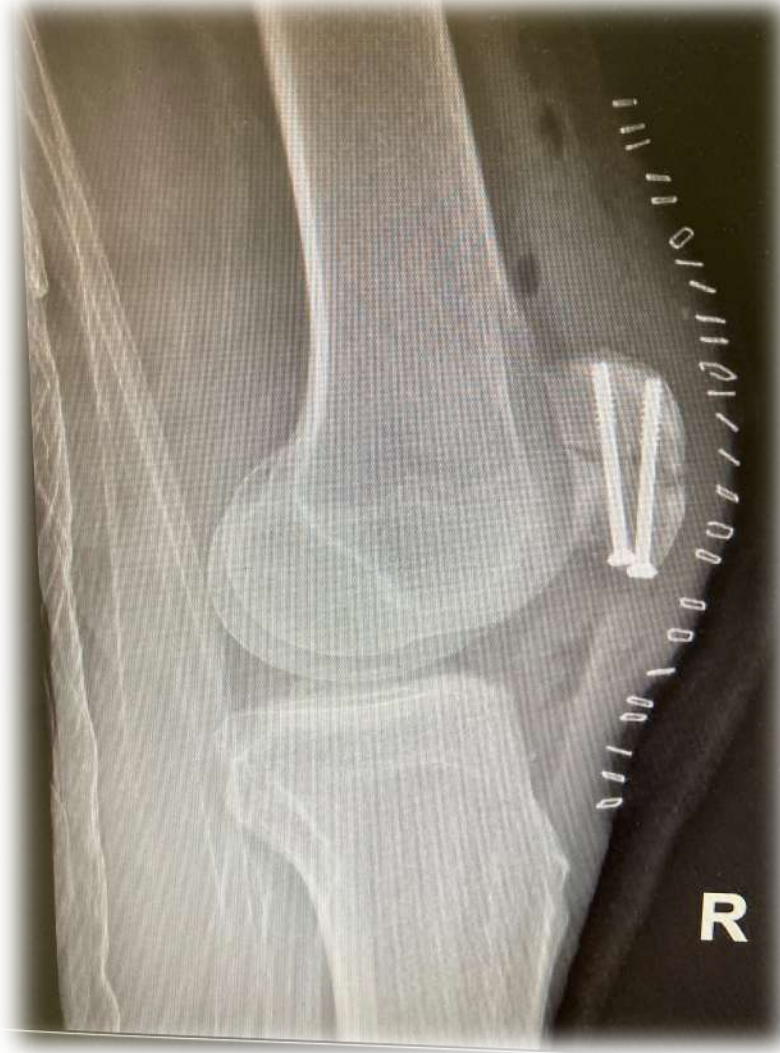
Imagen 2: Osteosíntesis con dos tornillos canulados de 3,5 mm más sutura de alta resistencia y cerclaje con sutura peripatelar.

Se realiza intervención quirúrgica de urgencia con reducción abierta y osteosíntesis con dos tornillos canulados más sutura de alta resistencia y cerclaje con sutura peripatelar.

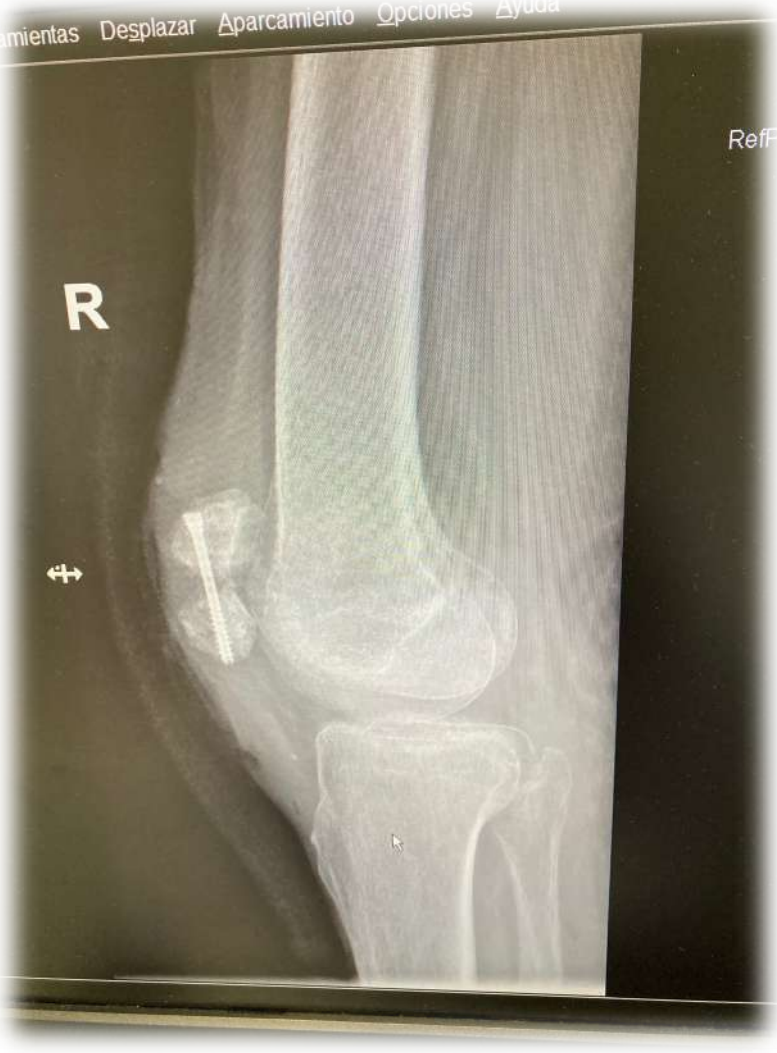
Imagen 3: Fractura transversa de rótula derecha con desplazamiento secundario de fragmento distal tras reducción y osteosíntesis.

A los 3 meses en la revisión se aprecia radiológicamente un desplazamiento secundario del fragmento distal, y se decide reintervenir, realizando reducción abierta más fijación interna con cerclaje con alambre y placa anterior de rótula.

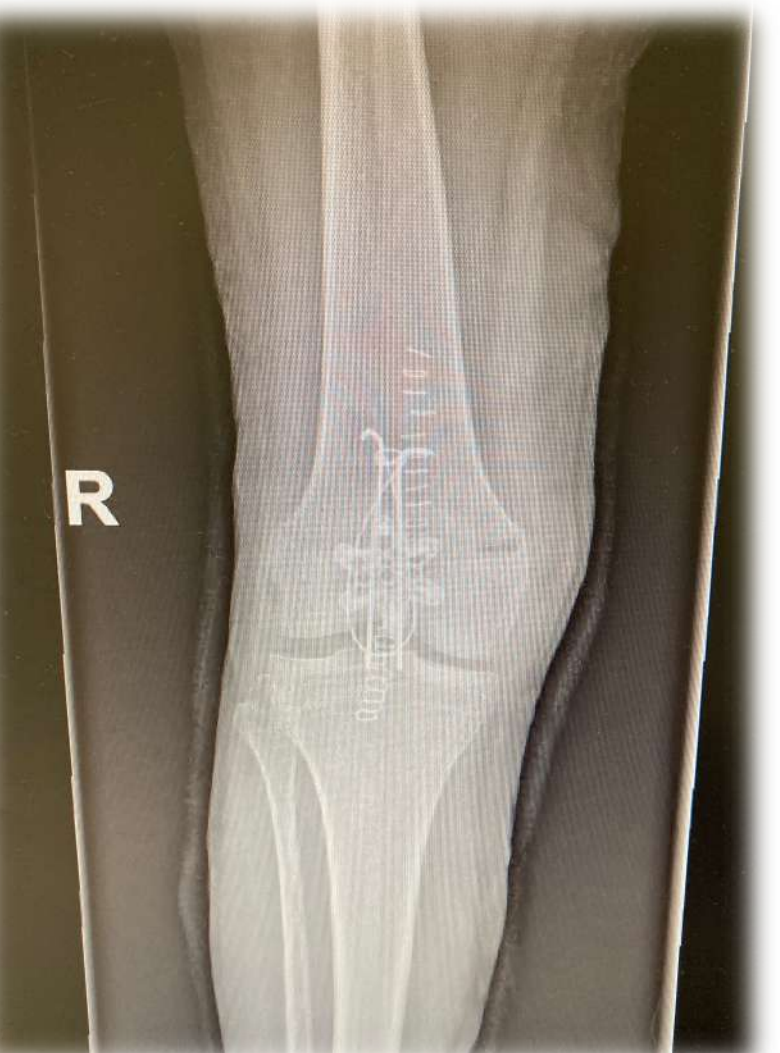
Imagen 4: Reducción abierta más fijación interna con cerclaje con alambre y placa anterior de rótula VA Synthes.

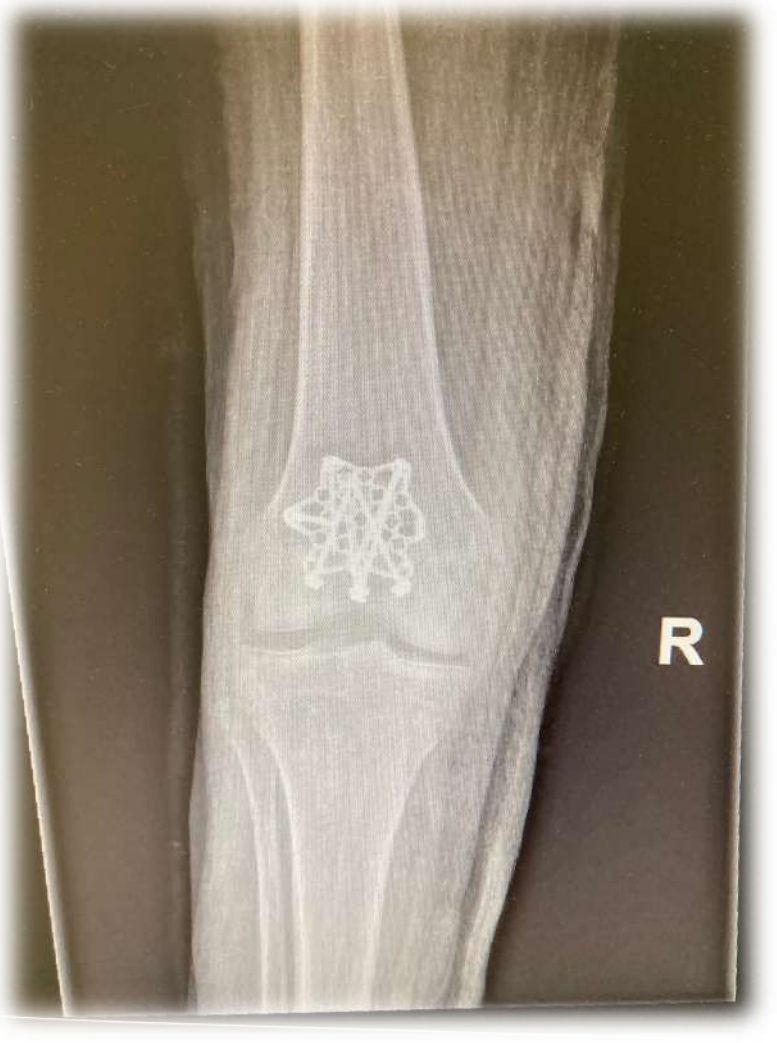
Imagen 5: EMO y osteosíntesis con placa específica de rótula más cerclaje peripatelar con sutura de alta resistencia.

A pesar de ello persiste el desplazamiento y además presenta dehiscencia de herida quirúrgica, por lo que se decide a los dos meses nueva intervención quirúrgica, realizándose extracción de material de osteosíntesis y nueva osteosíntesis con placa mas cerclaje peripatelar con sutura de alta resistencia.

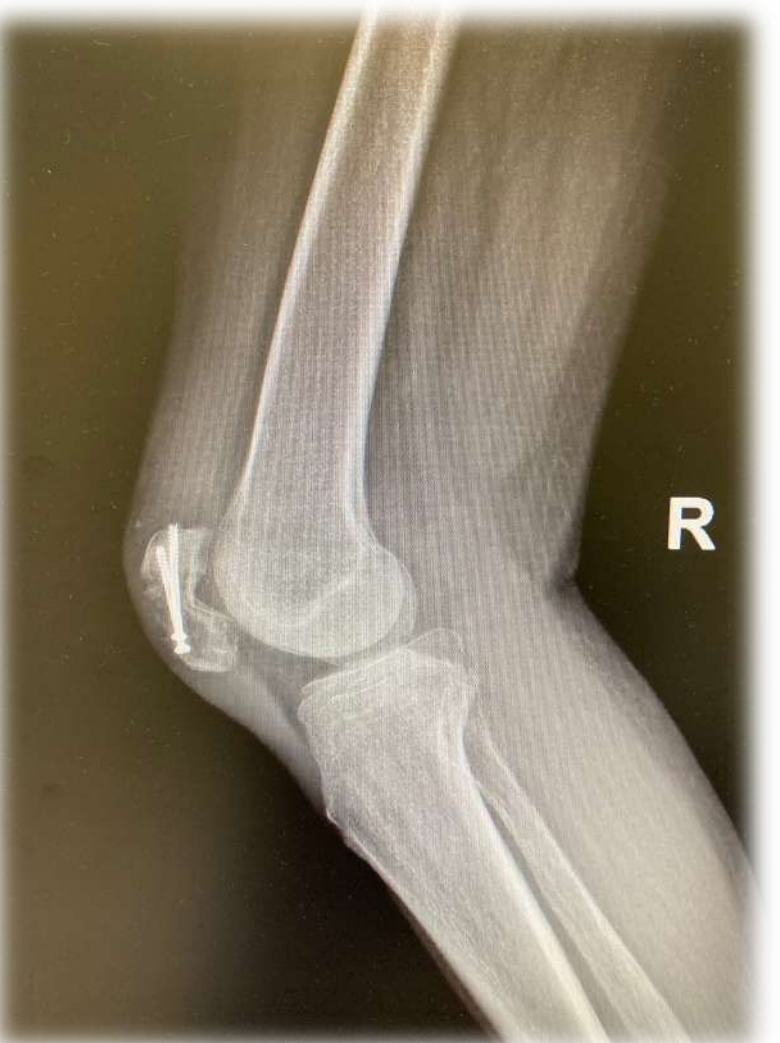
Imagen 6: EMO placa y marco con sutura peripatelar con sutura de alta resistencia en rótula derecha.
